## 令和 6 年度監査委員監査結果報告の提出について

(公共工事〔道路河川〕の品質確保に関する履行状況の確認)

建設局

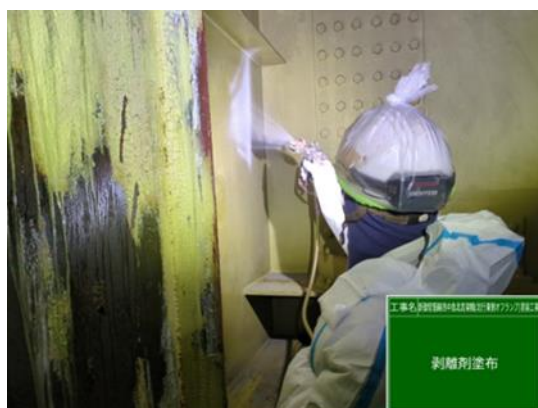
今回の監査において、受注者の剥離等作業の状況を確認したところ、剥離剤の SDS に記載された保護具を着用すべきところ、剥離等作業者が呼吸用保護具や保護眼鏡を適切に使用していない工事写真が複数枚検出された。（作業基準を遵守していない状況は図表－4 を参照）

剥離剤の吹き付け作業時の不備

送気マスク等の着用が必要（剥離剤から揮発する有害物質のばく露防止のため）

これらは、監督職員がベンジルアルコール含有剥離剤の有害性を認識していたものの受注者による剥離等作業に関する安全管理の状況を監督職員が適時に把握していなかったことが原因である。

建設局は、現場確認表（チェックリスト）に剥離剤の有害性に関する安全確認項目を追加するなど受注者の安全管理体制を適時、確認する仕組みを構築されたい。

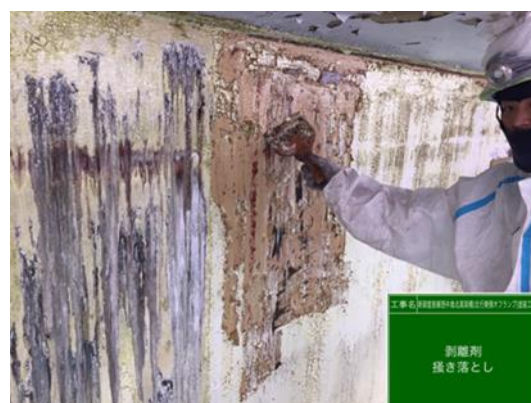
旧塗膜の剥離等作業時の不備

防じん機能付防毒マスクの着用が必要（粉じんばく露と剥離剤から揮発する有害物質のばく露防止のため）
