## 令和 4 年度監査委員監査結果報告の提出について

(大阪港湾局所管の請負工事並びに業務委託の適正施行)

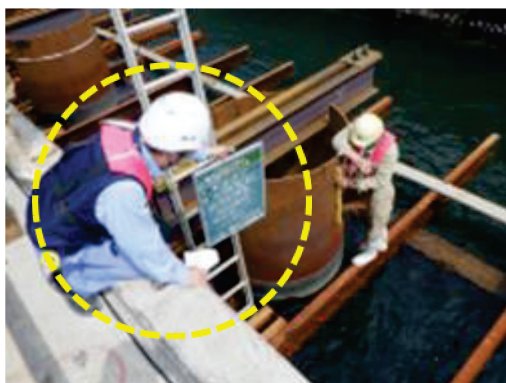
(抽出番号 6)

| | 検出事項 | 具体的な状況 | 該当する工事件数 | | | | 抽出番号 |
|---|---|---|---|---|---|---|---|
| 1 | 高所作業における安全対策の不備 | 墜落制止用器具（安全帯）を装着していたが、親綱等にフックをかけていなかった。 | 2 | 2 | | 1 | 2, 6, 9, 11, 23 |

高所作業時の安全対策の不備

労働安全衛生規則

第 1 節 墜落等による危険の防止

第 518 条 労働者に要求性能墜落防止用器具を使用させる等、墜落による労働者の危険を防止するための措置を講じなければならない。

大阪港湾局（監督担当）は、安全意識を更に高めて請負工事の安全管理を徹底するため、関係法令に基づき確認すべき項目を検討し、現場巡視時に必要となる確認項目について具体的に監督マニュアルに記載すること。

また、その記載した事項を関係職員に周知を図り、工事現場の安全管理を徹底し、確認結果を都度記録に残すこと。

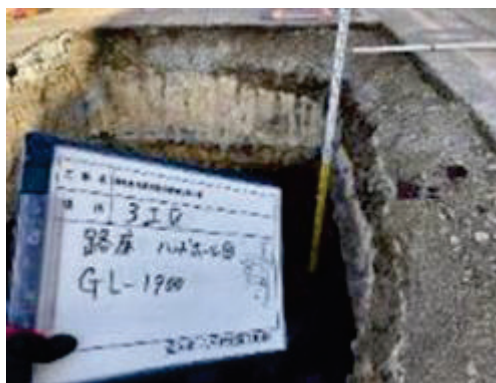
(抽出番号 21)

| | 検出事項 | 具体的な状況 | 該当する工事件数 | | | | 抽出番号 |
|---|---|---|---|---|---|---|---|
| 2 | 掘削作業時の安全対策の不備 | 掘削深さに応じて適切な土留工を行っていなかった。 | | | | 1 | 21 |

掘削作業時の安全対策の不備（土留の未設置）

建設工事公衆災害防止対策要綱土木工事編

第 6 章 土留工

第 41 掘削深さが 1.5 メートルを超える場合には、原則として、土留工を施すものとする。

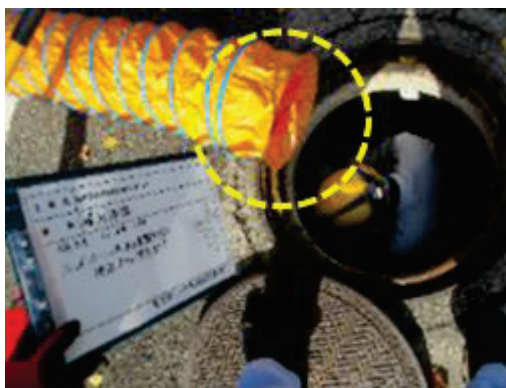
(抽出番号 21)

| | 検出事項 | 具体的な状況 | 該当する工事件数 | | | | 抽出番号 |
|---|---|---|---|---|---|---|---|
| 3 | 酸素欠乏等危険作業時の安全対策の不備 | 換気ダクト管が酸素欠乏等危険作業場所（ハンドホール内）に適切に配管されていなかった。 | | | | 1 | 21 |

酸素欠乏等危険作業時の安全対策の不備

酸素欠乏症等防止規則 第 5 条

事業者は、酸素欠乏危険作業に労働者を従事させる場合は、当該作業を行う場所の空気中の酸素の濃度を 18% 以上に保つように換気しなければならない。

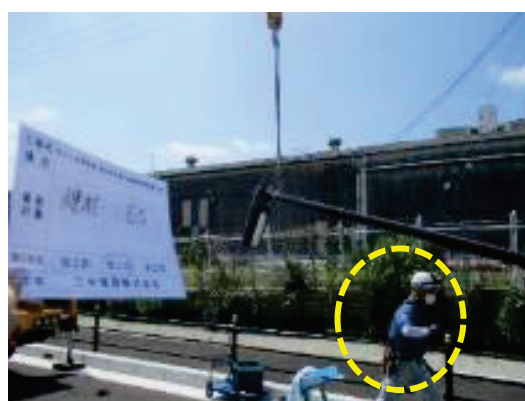
(抽出番号 24)

| | 検出事項 | 具体的な状況 | 該当する工事件数 | | | | 抽出番号 |
|---|---|---|---|---|---|---|---|
| 4 | クレーン作業時の安全対策の不備 | 吊り荷の下に作業員が立ち入っていた。 | | | | 3 | 21, 22, 24 |

クレーン作業時の安全対策の不備

クレーン等安全規則 第 74 条の 2

事業者は、移動式クレーンに係る作業を行う場合、つり上げられている荷の下に労働者を立ち入らせてはならない。

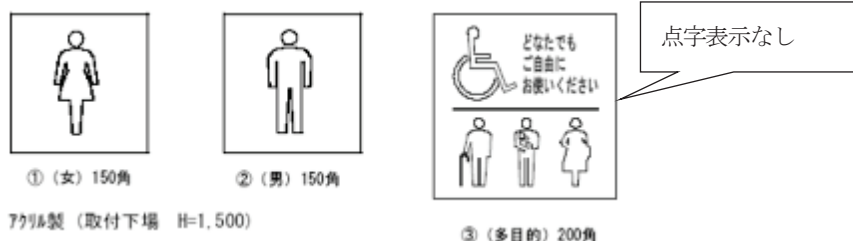
図表－6 常吉臨港緑地東便所改修その他工事（抽出番号11）設計図面

常吉臨港緑地東便所改修その他工事（抽出番号11）及びその設計業務委託（抽出番号30）の設計資料を確認したところ、要綱の技術的細目に規定されている、「男女別の標示」及び「車いす使用者が利用可能な便所は、だれが使用してもよいこと」の標示について、点字表示がなされていなかった。また、入口付近に便所の配置を示す触知図案内板が設置されていなかった。（図表－6参照）

上記の事態が発生したのは、設計照査において「適用した設計基準」どおりに設計されているかについてチェックリスト等が作成されておらず、確認できていなかったことが原因である。

1. 大阪港湾局（設計担当）は、法令や設計基準を遵守することを設計担当者に徹底させるとともに、設計照査で「適用した法令や設計基準」どおり設計されているか確認できるよう、チェックリスト等を作成し、それを活用して設計照査を実施すること。
2. 大阪港湾局（設計担当）は、法令や設計基準によらず独自基準を適用する場合には、根拠を整理して内規として明文化し、関係職員に周知を図り設計を実施すること。

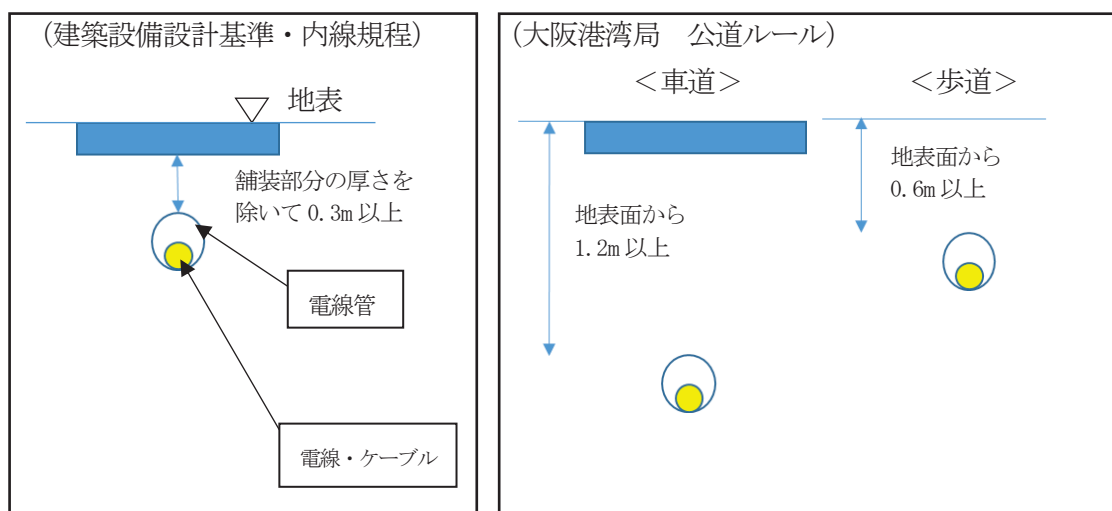
図表－7 電線管埋設深さについて

鶴町受変電設備外改修工事（抽出番号 21）において、構内の埋設配管工事について、埋設深さの基準を建築設備設計基準及び内線規程（舗装の下面から 0.3m 以上）を適用せず、大阪港湾局の公道でのルール（地表面から車道であれば 1.2m 以上、歩道であれば 0.6m 以上）を適用していた。（図表－7 参照）

また、そのルールについては、内規として根拠等を整理して明文化されていなかった。

また、公道でのルールについて内規として明文化されていなかったことにより、構内工事に適用されたことが原因である。
