大阪市長堀抽水所雨水滞水池  
における爆発事故調査報告書

2025 年 9 月

大阪市建設局

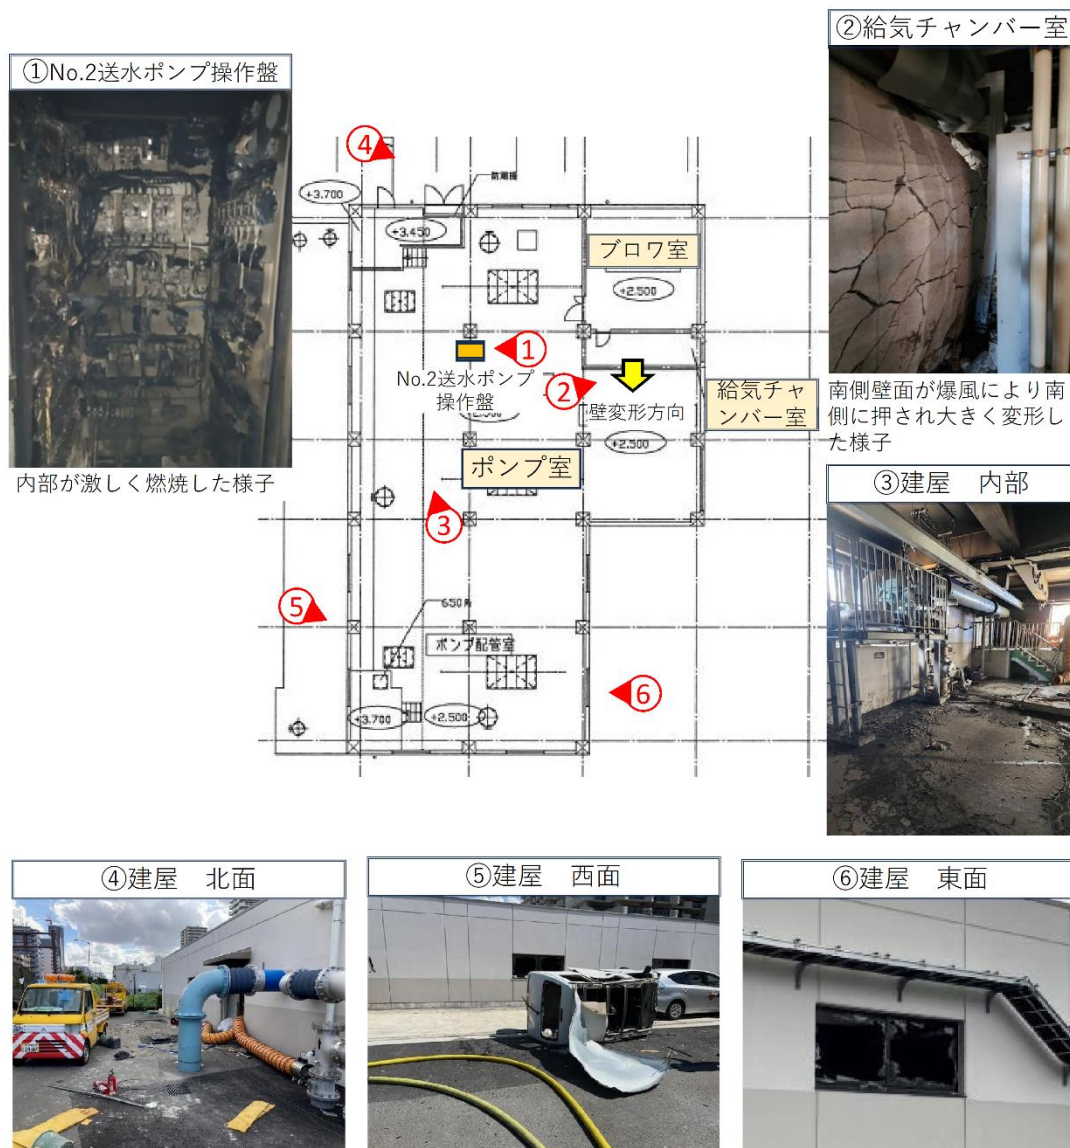
図 2-3 事故現場の状況（本滞水池西棟建屋）

事故現場の状況を図2-3に示す。西棟建屋内部について特に被害が大きかったのは、No. 2 送水ポンプの操作盤で、盤内部が激しく燃焼した様子が見られた。また、給気チャンバー室の仕切り壁は、爆発により大きく変形していた。

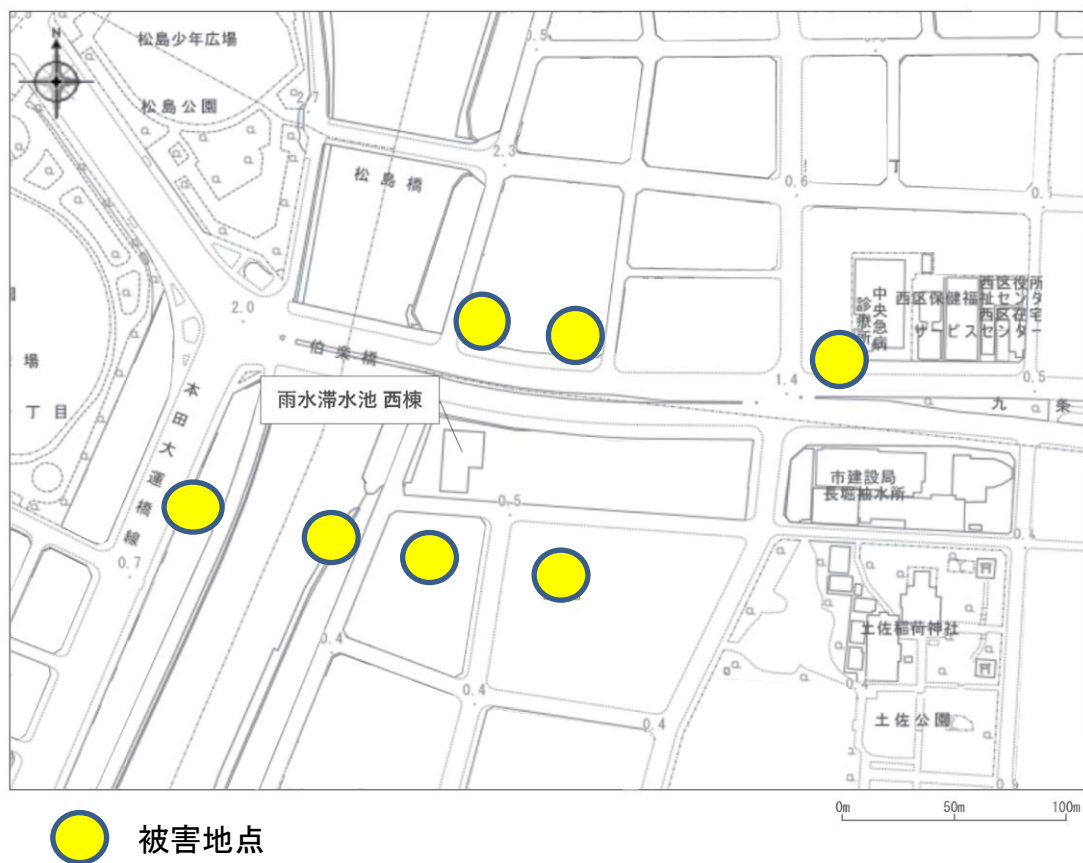
図 2-4 近隣の被害の位置

西棟建屋外部については、窓やトップライト、給気チャンバーなど大部分の建具やガラスが周辺に飛散したことで、大阪市施設以外の近隣建造物等にも被害が発生し、周辺マンションのガラス等が破損したほか、駐車中の自動車が横転するなど被害件数は合計 27 件に及んだ。近隣の被害の位置関係を図 2-4 に示す。

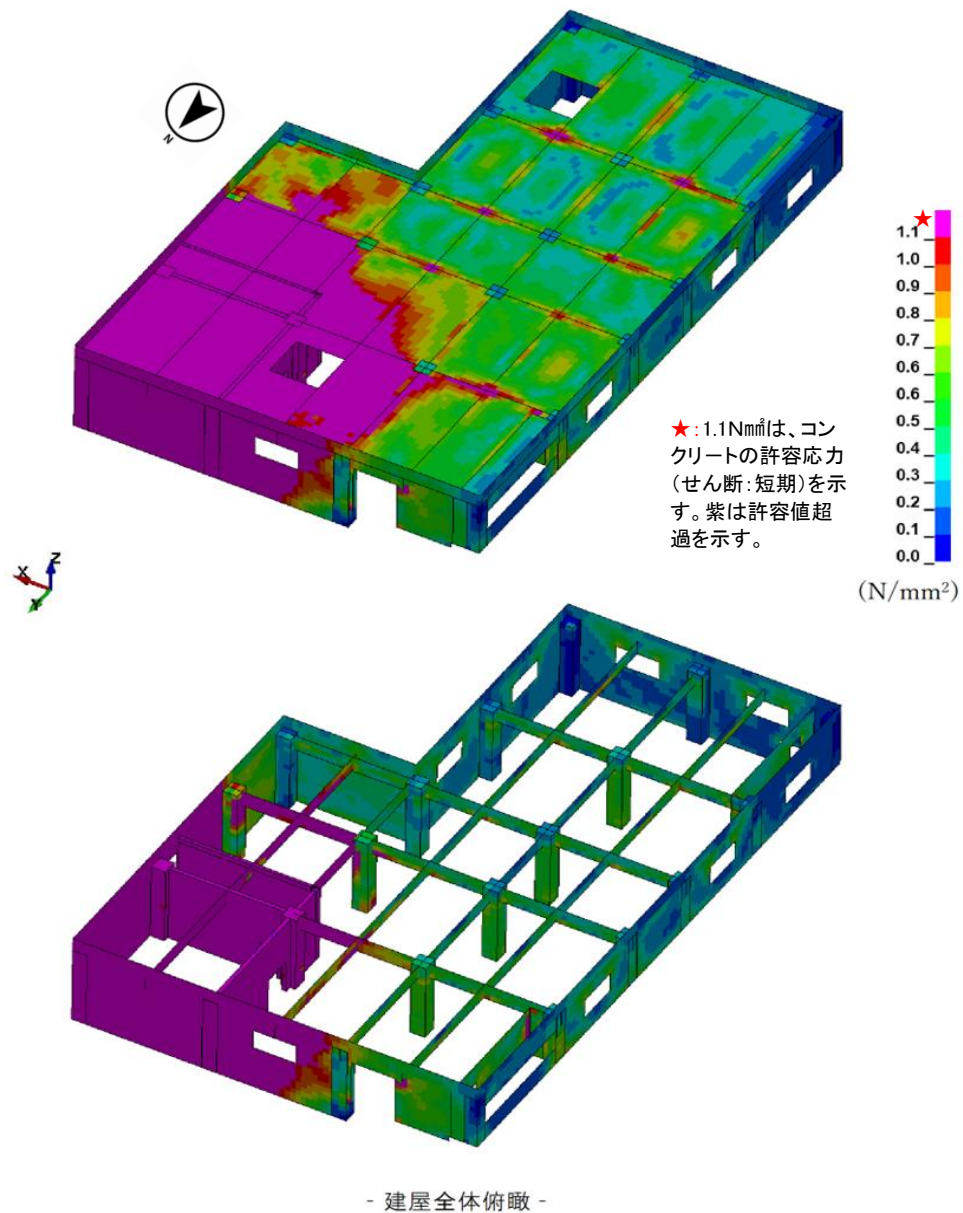
図 2-5 爆発が構造物に与えた影響の再現シミュレーション結果

た応力は、設計の許容値を超過していたことが確認された。

そのため、コンクリート構造物は爆発の影響を受けており、構造物のひび割れなどの評価としてコンクリート診断等の実施が必要となる。

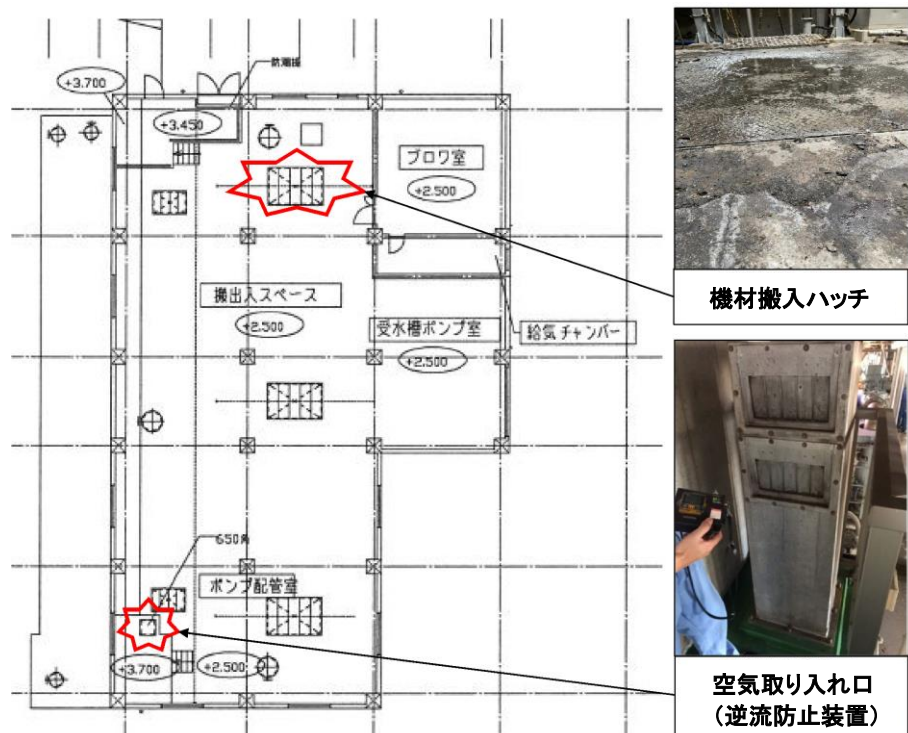
図 2－6 ガス採取箇所の位置（本滞水池西棟建屋）

まず、事故当日夕刻に降雨があり建屋内部で雨水が溜まっていた。市職員が西棟建屋内部を調査した際に、機材搬入ハッチ（3.5m×1.55m）から気泡の発生を確認し、ガス複合測定器により計測したところ硫化水素とともに可燃性ガスを検知した。また、近辺の状況を調査する中で空気取り入れ口（逆流防止装置）（【別紙2 空気取り入れ口（逆流防止装置）について】参照）からも同様に可燃性ガスを検知したため、このガスの成分分析を行った（図2-6参照）。分析結果は表2-2に示すとおり、機材搬入ハッチ及び空気取り入れ口（逆流防止装置）共に主成分はメタンであり、その濃度は機材搬入ハッチで72.3%、空気取り入れ口（逆流防止装置）では24.4%であった。

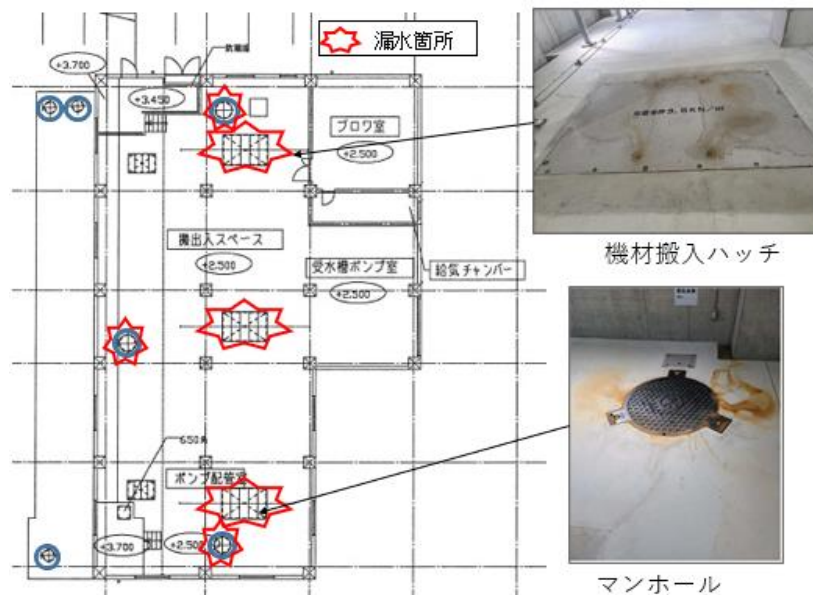
図4-2 本滞水池西棟建屋 過去の漏水跡の状況

令和4年6月6日に西棟建屋内のマンホール蓋から漏水し、令和4年9月27日には、マンホールと機材搬入ハッチから漏水が発生した（図4-2参照）。漏水原因を調査した結果、施工不良によるボルトの緩みがあったものと断定し、維持管理受注者によりボルトの増し締めを行った。また、令和4年9月5日に臭気苦情対応のため、西棟建屋内と本滞水池内のガス濃度を計測したところ、西棟建屋内で硫化水素が確認され、本滞水池槽内と連通している流出水路で硫化水素（40ppm）可燃性ガス（110%LEL以上）が確認された。その後、送水ポンプを運転して本滞水池槽内を排水した。翌日（令和4年9月6日）に、西棟建屋内のガス濃度を計測したが、硫化水素や可燃性ガスは確認されなかった。また、令和4年10月18日に工事受注者によるマンホールの整備及び令和4年12月2日に機材搬入ハッチのパッキンの取替等の整備を行った。

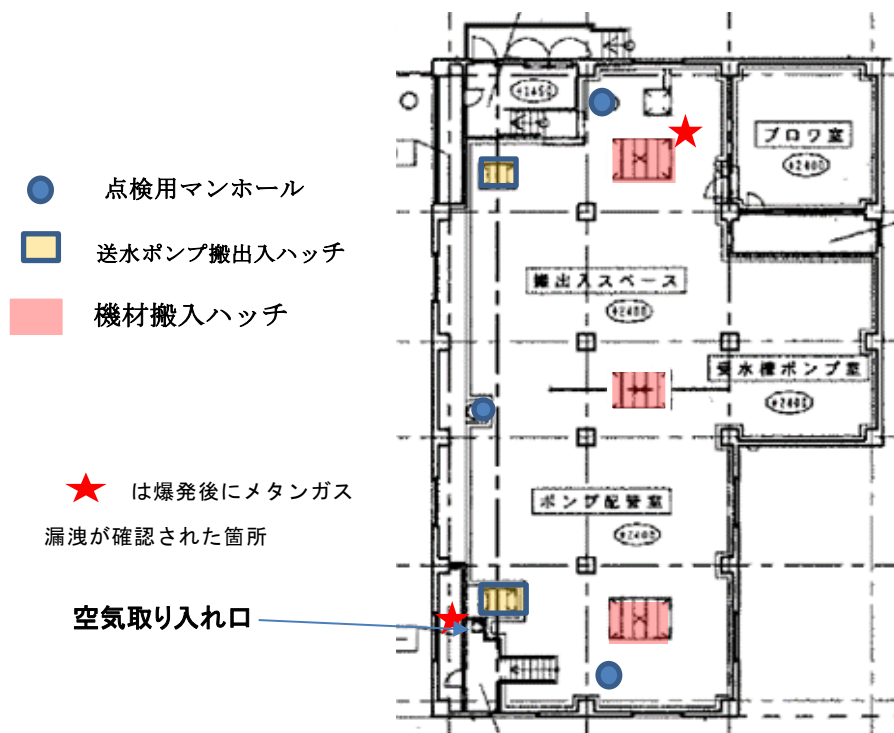
図5-1 本滞水池西棟建屋内を連絡する開口部

事故発生翌日の調査で機材搬入ハッチ 1 箇所と空気取り入れ口（逆流防止装置）1 箇所の計 2 箇所からメタンガスの漏気を確認したが、その他の 21 箇所からは漏気は確認されなかった。すべての開口部については、いずれも滞水池内が満水時に想定される圧力に耐えられるよう設計されており、令和 4 年 9 月 8 日以降の巡視点検から爆発発生までの間は設計圧力以下の状況であった。爆発直後の調査で、機材搬入ハッチ及び空気取り入れ口（逆流防止装置）において高濃度のメタンガスが検出され、他の開口部からメタンガスの漏気は確認されなかったことから、それら 2 箇所がメタンガスの侵入経路となった可能性が極めて高いものと推測された。そこで本節では、本滞水池満水時の影響、想定される侵入メカニズム、機材搬入ハッチの締付状況の確認及び大阪市の他の滞水池との比較検討から、メタンガス侵入原因について考察する。

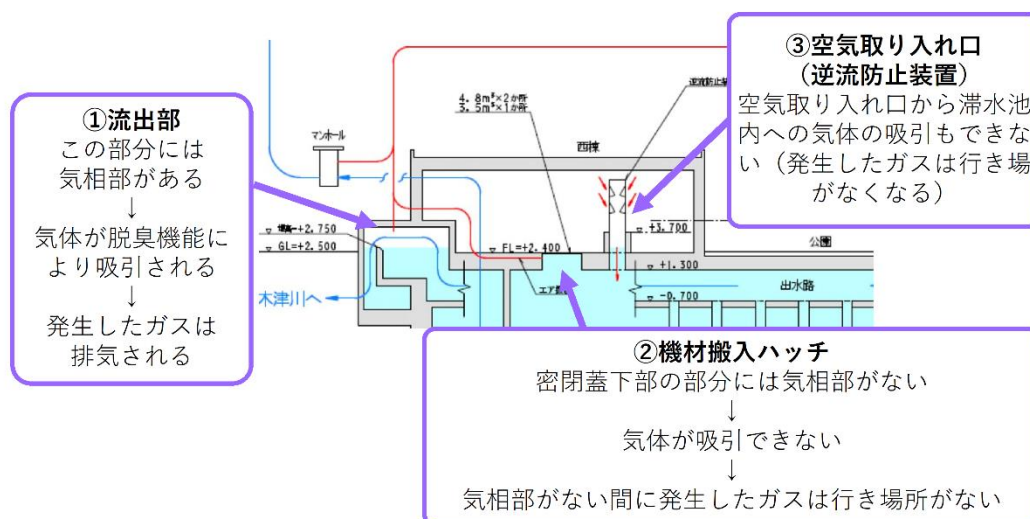
図5－3 想定されるメタンガス侵入のメカニズム

また、想定されるメタンガス侵入のメカニズムを図5－3に示す。図中①は、メタンガス侵入の可能性がない流出部、図中②及び図中③はメタンガス侵入の可能性が考えられた機材搬入ハッチ、空気取り入れ口（逆流防止装置）を示す。

- 図中①の流出部では、常時、気相部があるため、池内部で発生するガスは脱臭設備により吸引され、池外へ排気（大気拡散）される。
- 図中②の機材搬入ハッチでは、満水になることで、気相部がなくなり脱臭設備により吸引ができなくなるため、発生したガスは行き場を失うことになる。
- 図中③の空気取り入れ口（逆流防止装置）では、満水になることで、脱臭設備により滞留池内へ気体の吸引が行われないため、発生したガスは行き場を失うことになる。

このことから、機材搬入ハッチ、空気取り入れ口（逆流防止装置）において、行き場を失ったガスが何らかの事象で建屋内に漏れ出た可能性があるものと推測される。

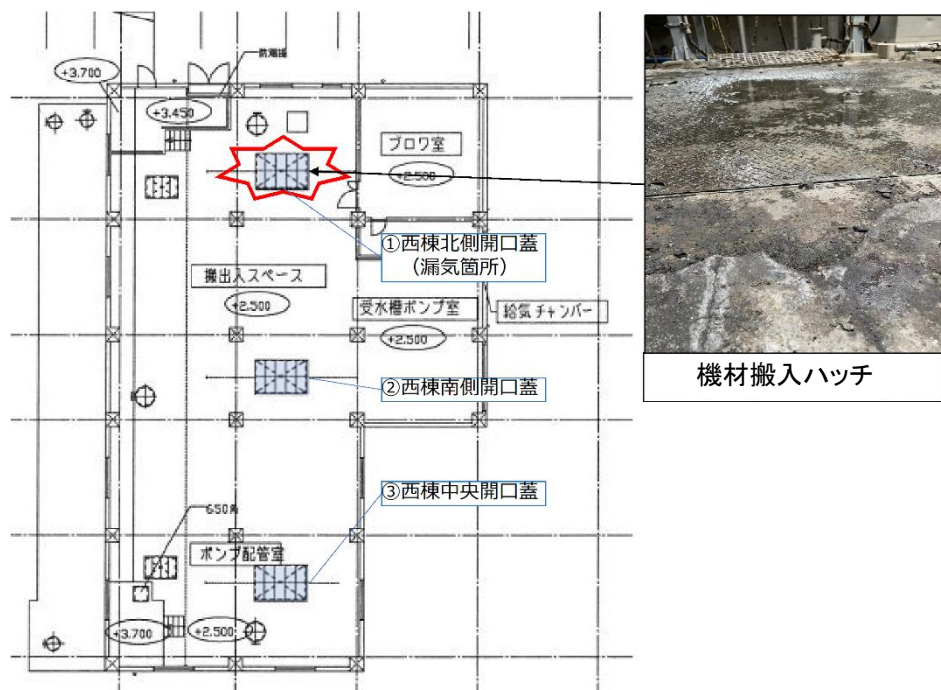
図 5-4 本滞水池西棟建屋における機材搬入ハッチ開口蓋の位置

一方、事故発生後に漏気が確認された機材搬入ハッチ部（北側）の開口蓋は、ボルト全 24 本中 6 本が  $20\text{N} \cdot \text{m}$  未満の締め付けトルクであり、締め付けトルクが小さい状況を確認した。これは、水位の上昇とともにかかる機材搬入ハッチ部（北側）の開口蓋への空気圧と、水位が満水となる状態でかかる開口蓋への水圧が繰り返し発生することに伴い、開口蓋に隙間が生じた可能性が考えられるが、爆発発生までの間は設計圧力以下の運用であった。また、爆発の影響により開口蓋がひずみ、ボルトの緩みが生じた可能性もあるが、先述のとおり、事故発生 3 日前の巡視点検では漏水跡など開口蓋等の異常については確認できなかった。

| 位置 | トルク確認結果 | 備考 |
|---|---|---|
| ① 西棟北側開口蓋 | ボルト全 24 本中 6 本が 20N・m 未満 | 事故後、漏気確認箇所 |

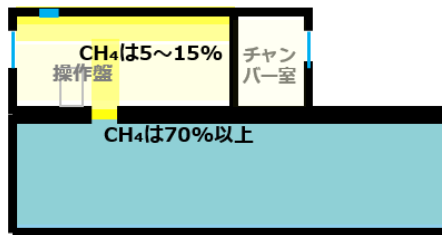
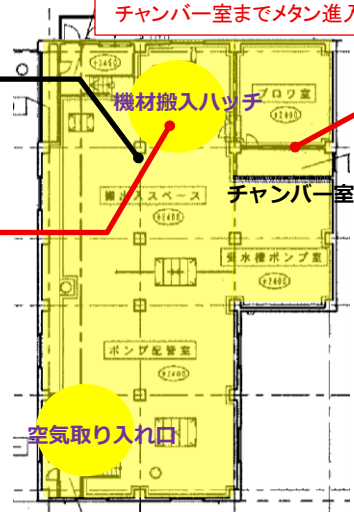
### 【Phase 3：令和6年9月12日12時ごろ 事故直前】メタンガス侵入～滞留

- ・メタンガス濃度は、少なくとも操作盤近傍では爆発限界内(5～15%)

操作盤  
CH<sub>4</sub>:5～15%

ハッチ近傍でメタンは局所的に高濃度であったと考えられる

時間経過によりダクト等を介してチャンパー室までメタン進入

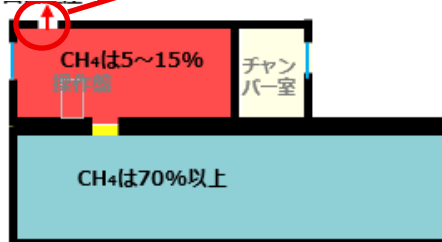
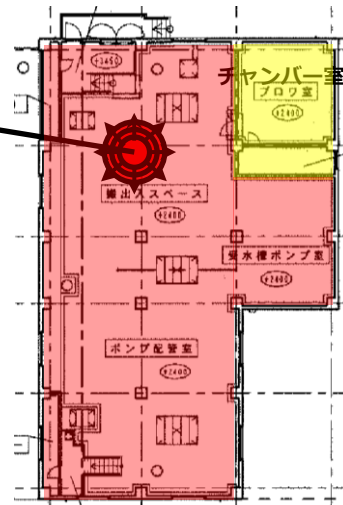
### 【Phase 4：令和6年9月12日12時ごろ 1回目爆発】滞留～爆発

- ・ポンプ稼働のタイミングで爆発
- ・爆発中心は操作盤内
- ・映像記録なし
- ・2回目よりも爆発の規模が小さい
- ・トップライト破損1か所

爆発音のあと  
トップライトで炎が確認

操作盤内で爆発

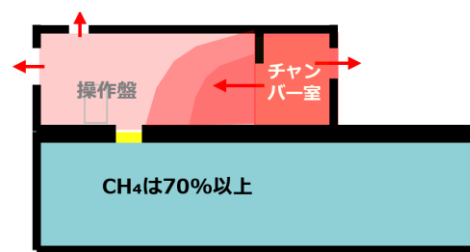
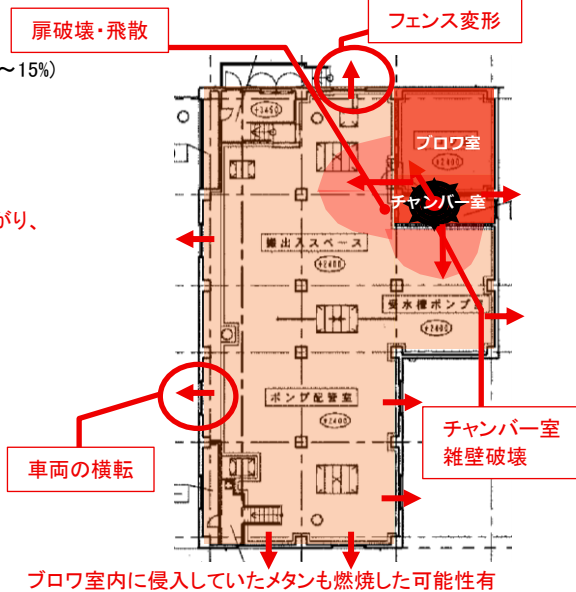
## 【Phase 5：令和6年9月12日12時ごろ 2回目爆発】 爆発

- ・1回目の爆発から2～3分後
- ・チャンパー室内の爆発時点メタン濃度は爆発限界内(5～15%)
- ・西側窓近傍で車両横転
- ・窓すべて破損、トプライトさらに1か所破損

雑壁・扉が破壊、爆風が建屋1階に広がり、  
各窓が破壊・ガラス片が飛散し、  
周辺被害に至ったと考えられる

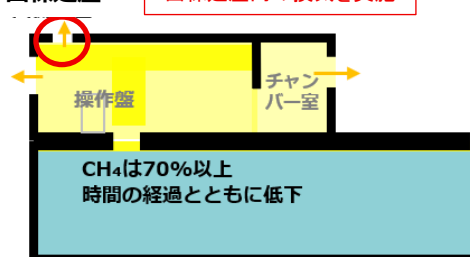
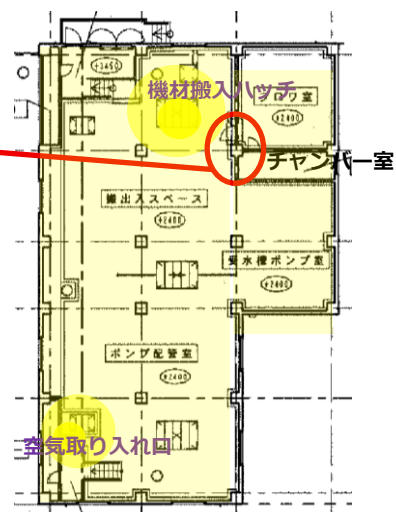
## 【Phase 6：爆発後】

- ・機材搬入ハッチより72.3%のメタン濃度を検出
- ・空気取り入れ口においても24.4%メタン濃度を検出

雑壁及び扉の破壊により  
チャンパー室・ブロウ室と  
操作盤の部屋は空間的に繋がっている

事故後、排風機による  
西棟建屋内の換気を実施
