大阪市中央区ビル火災 事故調査報告書

令和 8 年 1 月

消防局事故調査委員会

令和7年8月18日に大阪市中央区宗右衛門町で発生したビル火災において、消防活動中に行方不明となった消防職員2名が殉職した事故である。

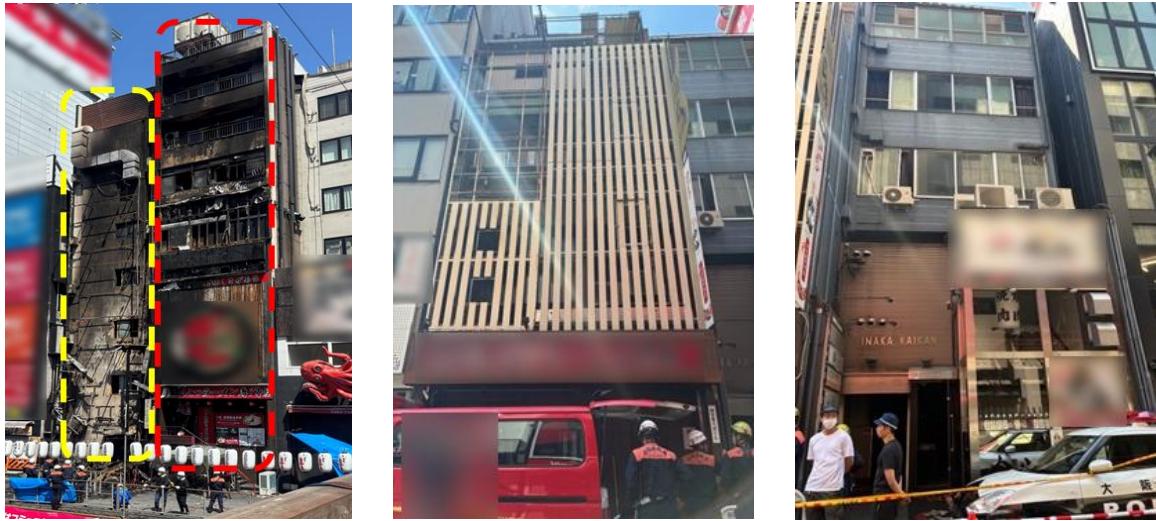
写真1 建物外観（鎮火後）

左：イナカ会館、右：田舎そばビル
(南側から撮影)

田舎そばビル
(北側から撮影)

イナカ会館
(北側から撮影)

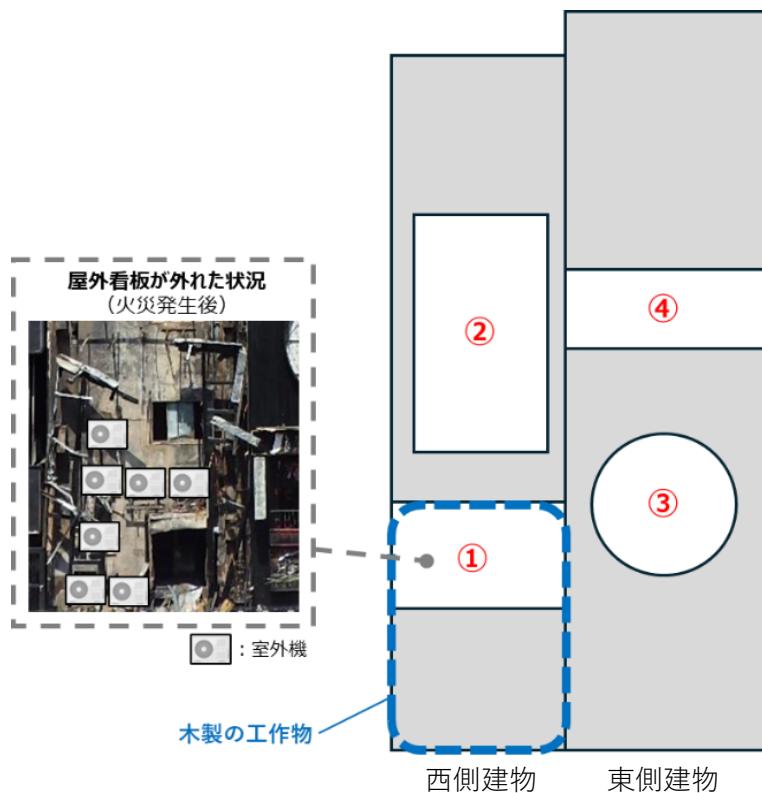
図3 屋外看板等の設置状況

発災建物南面には複数の屋外看板及び室外機が設置され、これらの設置状況は図3及び下表のとおりで、図3中の①及び②の屋外看板と建物の外壁には間隙が存在しており、①の屋外看板は木製の工作物に設置されていた。なお、下表は関係者への聞き取りにより当局が作成したものである。

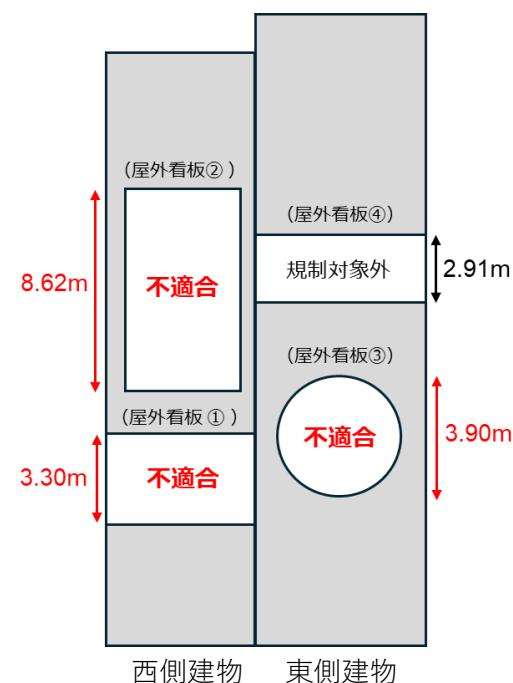
図4 屋外看板の適合状況

建基法第64条では「防火地域内にある高さ3m超の看板は、主要な部分を不燃材料で造り、又は覆わなければならない。」と規定され、図4の屋外看板①、②及び③は建基法第64条の対象となっているが、これらの材質は全て不燃材料ではないことから不適合となっている。

なお、屋外看板④については建基法第64条の対象外ではあるが、材質は不燃材料ではない。

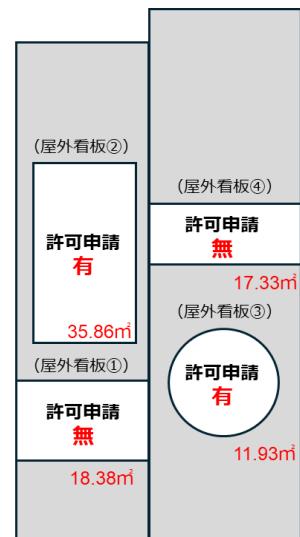
図5 屋外看板の許可申請状況

なお、発災建物南面の屋外看板の許可申請の有無については、図5のとおりとなっている。

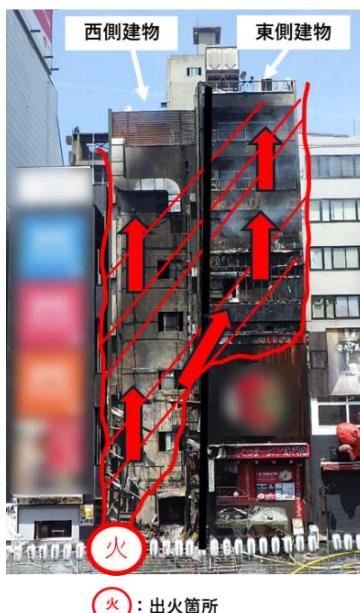
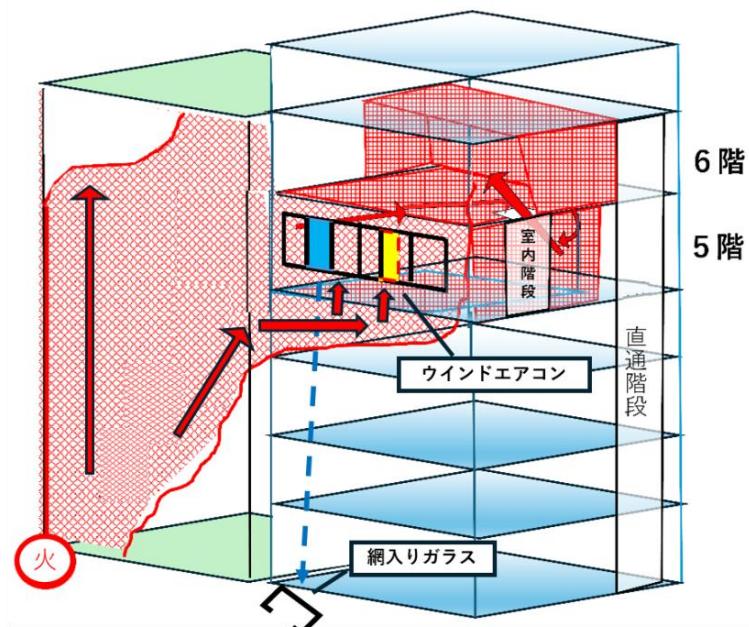
図6 立面イメージ図

本火災は、西側建物敷地内南西部地上付近で出火後、雑品が燃焼することに加え、付近に設置された室外機が火炎にさらされて燃焼を助長し、上方の屋外看板及び木製工作物に延焼するとともに、屋外看板の背面の外壁に設置されていた室外機にも延焼したと推定される。

さらに、火炎が壁面を這うように上方に伸展して上下階に連続的に設置されていた屋外看板を燃焼させ、東側建物の屋外看板にも延焼し、その後、東側建物5階南面の窓に設置されていたウインドエアコンが焼損し事務室A内に落下することで、5階の室内へと延焼し、室内階段を経路として、6階へも延焼したと推定される（図6）。

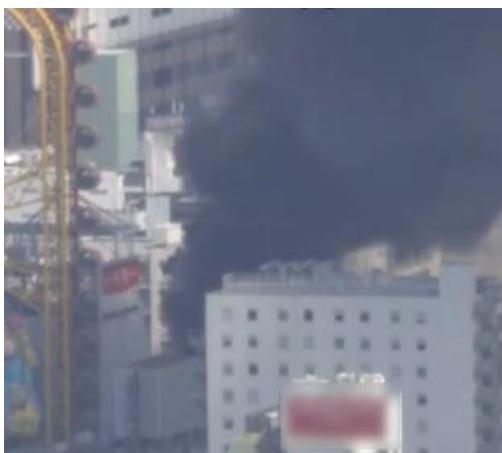
写真2 上空からの映像

- ・9時49分 西側建物に設置された屋外看板が激しく燃焼し、上空には大量の黒煙が立ち上がっている（写真2）。
- ・9時50分 東側建物に設置された屋外看板に延焼している。
- ・9時52分 屋外看板の燃焼が衰え始める。
- ・9時58分 消火活動によって屋外看板の燃焼は収まりつつある。
- ・9時59分 東側建物6階南側ベランダの室外機に延焼している。
- ・10時05分 屋外看板の燃焼は収束し、上空にも煙は立ち上がってない（写真3）。
- ・10時12分 白煙が漂っている。
- ・10時13分 東側建物5階から火炎と黒煙が噴出し、再度、上空に煙が立ち上がっている（写真4・5）。

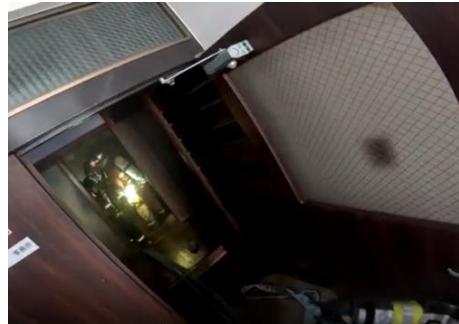
写真6 事務室Aの開き戸を開放する前の状況

10時13分、浪速R隊が東側建物5階事務室Aの開き戸（図7中の★印）を開放した際、黒

煙及び熱気を確認し、筒先を取りに戻ろうとしたところ、背後で急激な燃焼現象が発生した（写真6及び写真7。共用廊下から南向きに撮影）。なお、東側建物5階室内は事務室Aの開き戸を開放する直前まで煙が薄く、熱気もほとんど感じられない状況だった。

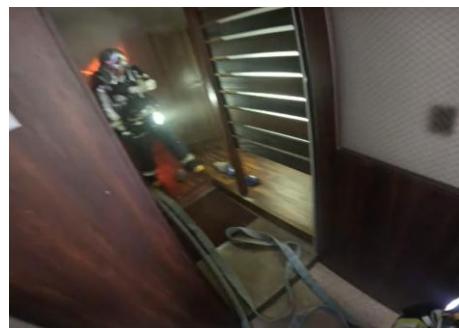
写真7 事務室Aの開き戸を開放した直後の状況

その後、消防隊員が東側建物の5階を検索する際、事務室Aの扉を開放した時に外部から新鮮な空気が流入した。これにより、酸欠状態にあった室内でバックドラフトが発生、強烈な火炎と黒煙が室内から噴出し、5階から6階へ繋がる室内階段を経路として、6階へも延焼したと推定される。

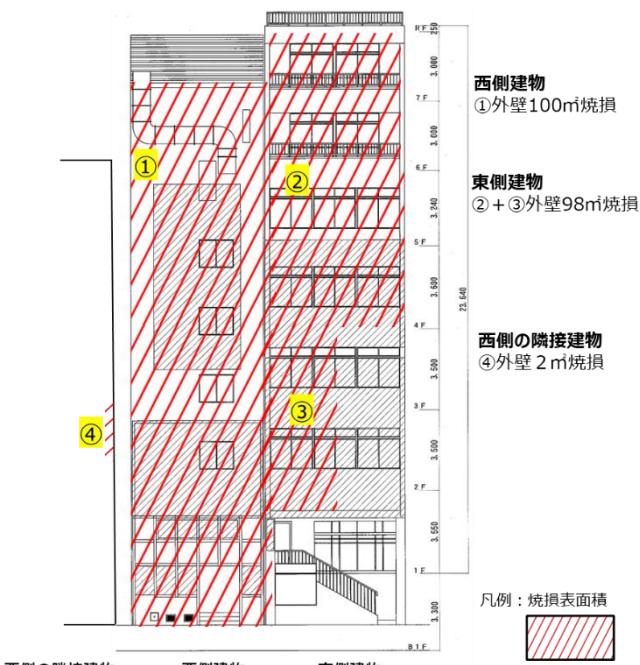
図8 燃損表面積

発災建物及び西側の隣接建物の外壁の燃損状況は、図8のとおりとなっており、西側建物南西部地上付近を基点に上方へ扇状に外壁（設置物含む。）が燃損している。

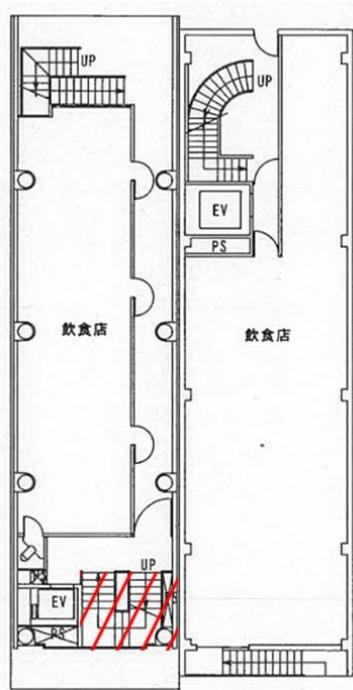
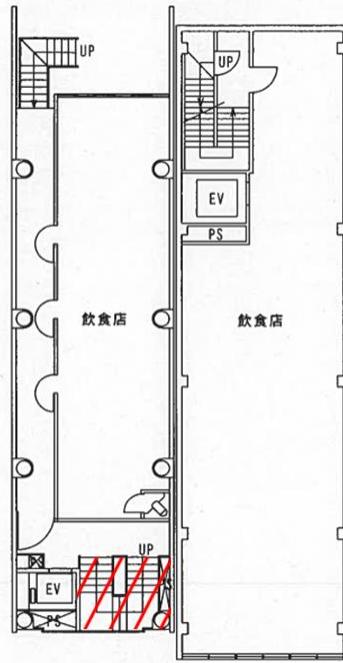
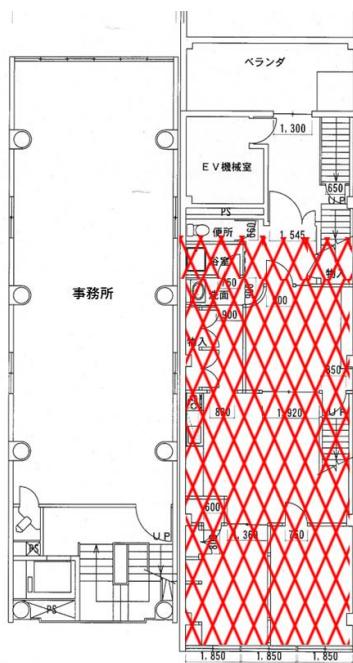
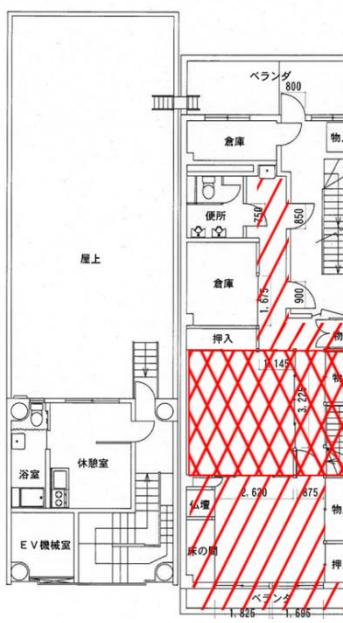
図9 各階の焼損状況

発災建物各階の焼損状況は、図9のとおりとなっている。西側建物については、1階及び2階の南側階段室の天井側壁が 10m^2 焼損し、東側建物については、5階は事務室Aを基点として床面積 80m^2 が焼損、6階は室内階段を基点として床面積 25m^2 及び天井側壁 28m^2 が焼損している。

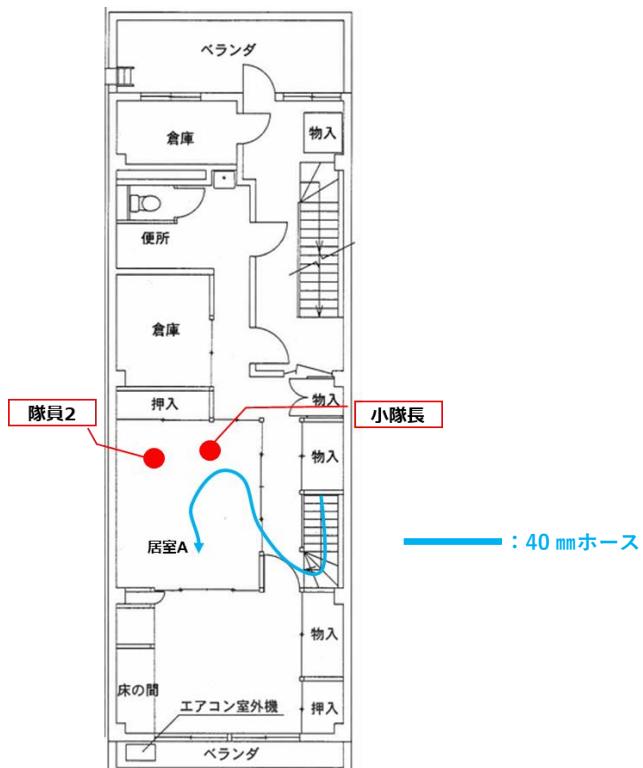
図19 発見状況

小隊長は、図19に示す位置で頭部を南西に向け伏臥位で倒れており、空気呼吸器の面体は着装した状態だった。

隊員2は、図19に示す位置で頭部を北西に向け左側臥位で倒れており、空気呼吸器の面体は着装していたが、放水時に袈裟掛けしていた放水器具は持っていない状態だった。

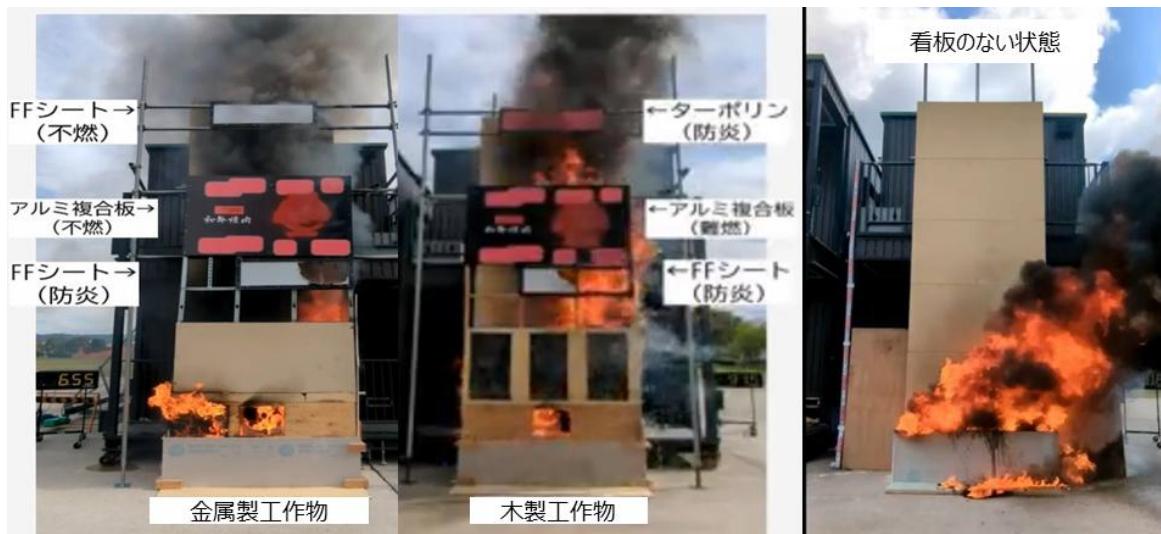
写真10 実験結果

周囲に焼損しており、火力が強い場合、その差はさらに大きくなると考えられる（写真11）。
力 看板及び工作物がない場合は、火炎の高さがあまり高くならず、延焼拡大リスクが低下した。

キ 本火災と比べて、実験では火炎の高さや燃焼時間がやや控えめに再現されたため、更なる検証のため追加実験を実施する。

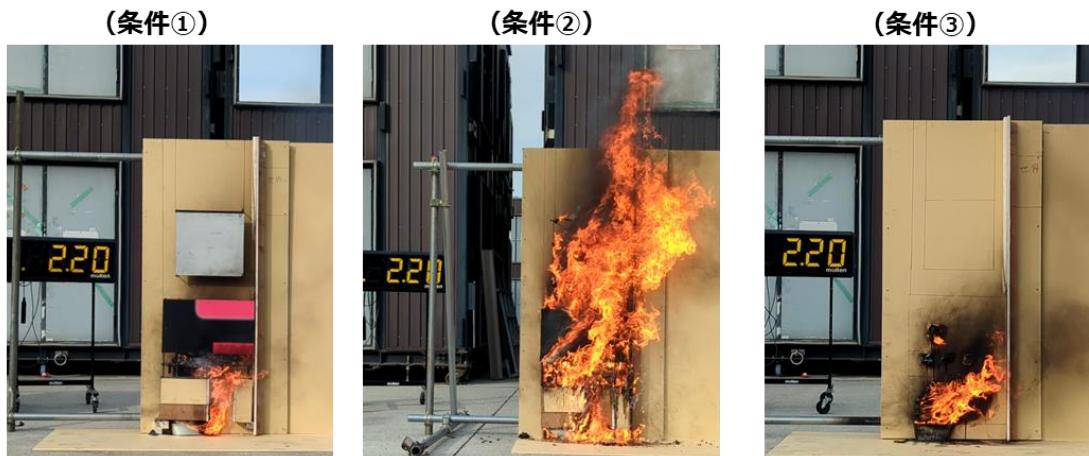
写真12 着火から2分20秒後の状況

具体的には、不燃材料の看板及び金属製工作物では火炎の高さや燃焼時間が抑えられ、焼損範囲も限定的であった。一方、難燃材料・防炎製品や木製工作物の場合は、火炎が高く上昇し燃焼も持続、延焼拡大が顕著となつた。また、工作物や看板が燃焼物を囲う構造のときには、火炎が上方へ延びることで延焼が促進される傾向も見受けられた。

さらに、看板が設置されていない場合は、火炎の高さや延焼リスクが低下することについても、今回の追加実験で再度実証された。

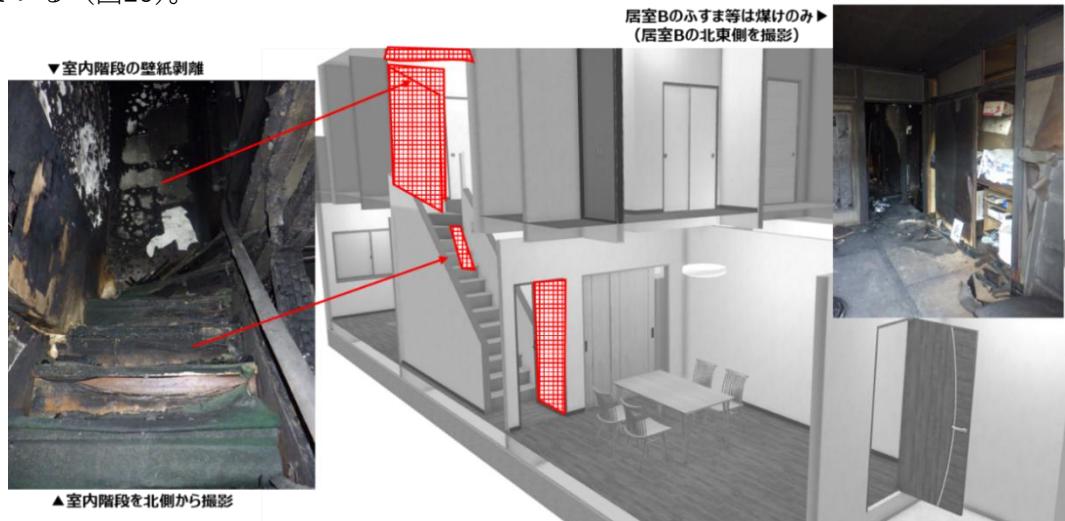
図25 東側建物5階から6階への延焼イメージ

東側建物6階居室Bのふすまや引き違い戸の紙部分は、煤けのみで火炎に炙られた様相はなかった。一方で、室内階段の天井側壁は焼失、剥離しており、火炎に炙られていた様相を示している（図25）。

まず、室内階段の天井は焼失し、側壁は剥離していたことから、室内階段には火炎があったと考えられる。

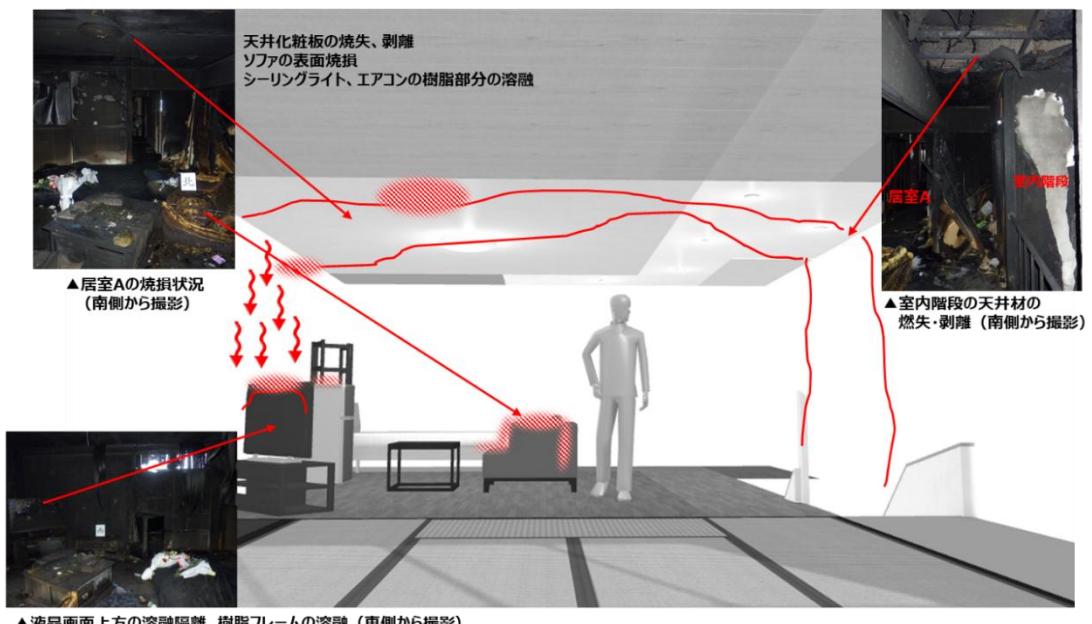
図26 室内階段から居室Aへの延焼イメージ（南側から）

東側建物6階居室Aの天井は化粧板が直貼りされており、室内階段から北西方向に向かって焼失、剥離している（図26、27）。

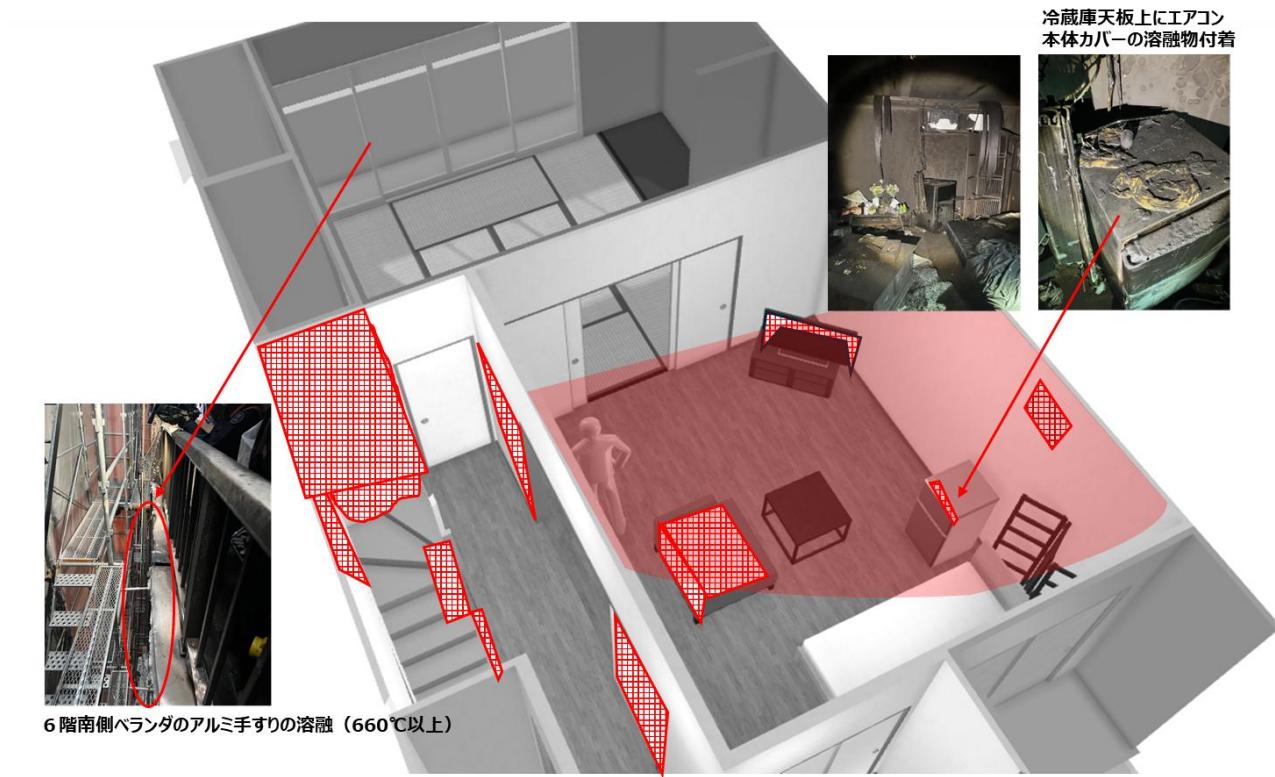
図27 居室Aへの延焼イメージ（上方向から）

居室Aについては、ソファ表面が焼失するも内部のウレタンは残存しており、その他室内に存置された可燃物の大部分が原形を留めている。また、シーリングライトやエアコン本体の樹脂が溶融し落下しているものの、エアコン本体の熱交換器には溶融ではなく、煤けも残存していることから、エアコン本体が燃焼していたとは考えにくい。その他、テレビの上方のみ液晶ガラスが溶融して剥離していること、天井に直貼りされた化粧板が北西側に向かって剥離していることなどを併せて鑑みると、居室A内の上方で北西側に向かって火炎が走り、上方は樹脂類が発火に至らない温度帯まで高温になっていた形跡はあるが、室内にて燃焼が継続した様相を示していない。
