# 大阪市中央区ビル火災 事故調査報告書

令和 8 年 1 月

消防局事故調査委員会

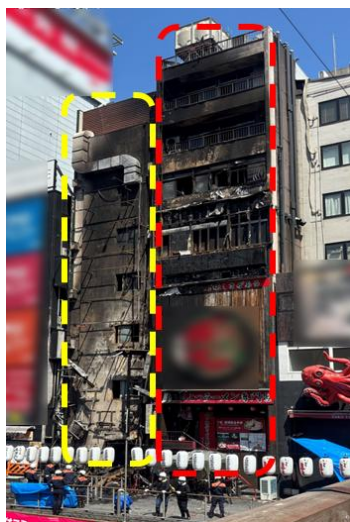
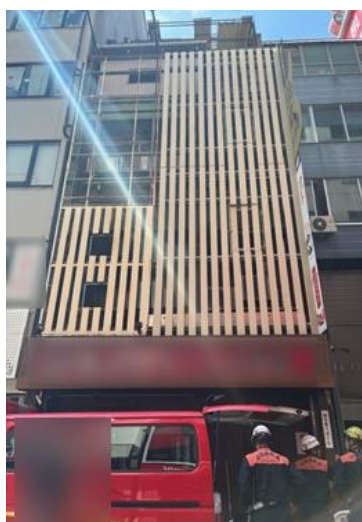
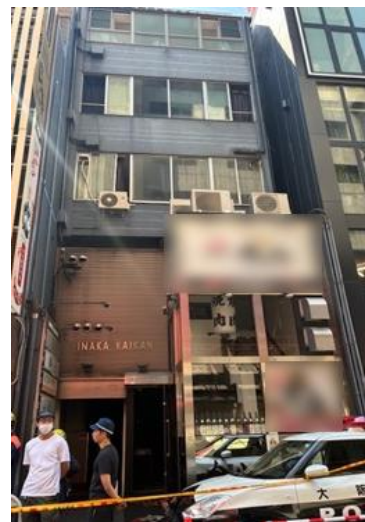
写真1 建物外観（鎮火後）

鉄筋コンクリート造陸屋根地下1階地上7階建て複合用途建物において、105㎡及び外壁198㎡並びに天井側壁38㎡焼損、西側の隣接建物外壁2㎡焼損

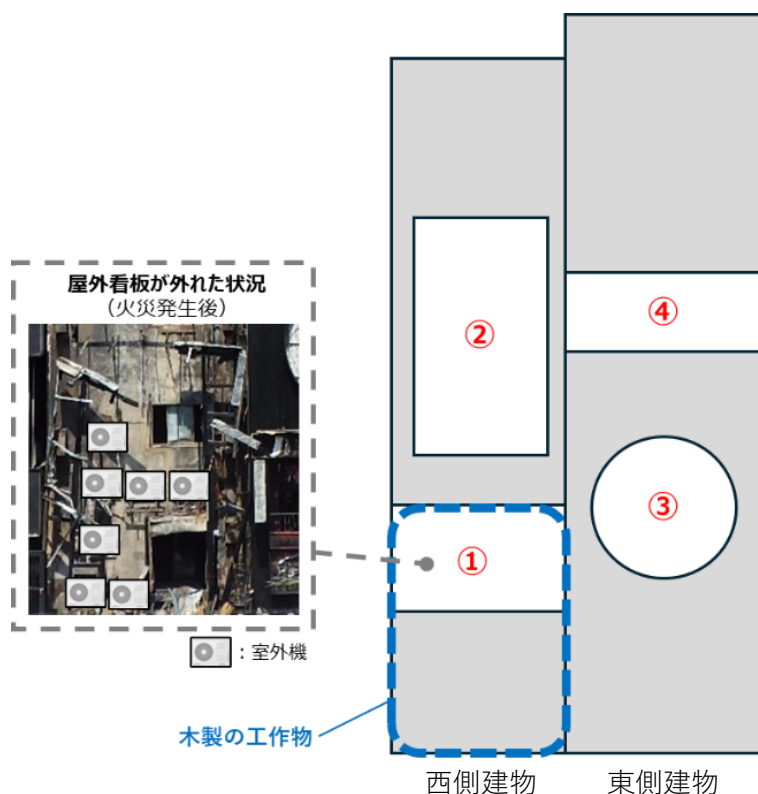
図3 屋外看板等の設置状況

発災建物南面には複数の屋外看板及び室外機が設置され、これらの設置状況は図3及び下表のとおりで、図3中の①及び②の屋外看板と建物の外壁には間隙が存在しており、①の屋外看板は木製の工作物に設置されていた。なお、下表は関係者への聞き取りにより当局が作成したものである。

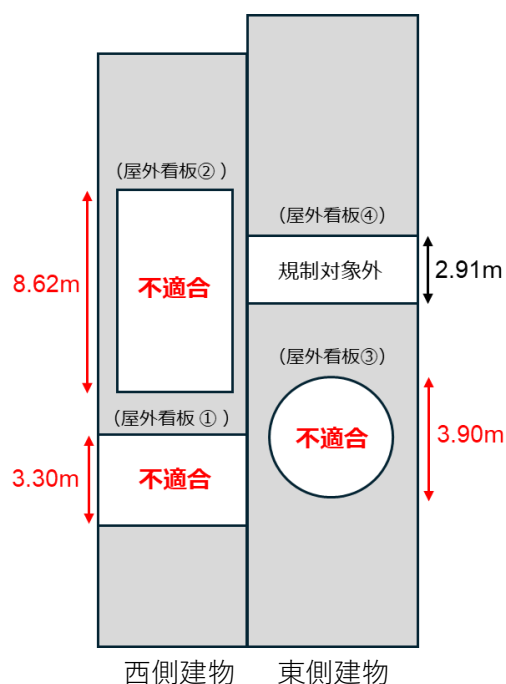
図4 屋外看板の適合状況

建基法第64条では「防火地域内にある高さ3m超の看板は、主要な部分を不燃材料で造り、又は覆わなければならない。」と規定され、図4の屋外看板①、②及び③は建基法第64条の対象となっているが、これらの材質は全て不燃材料ではないことから不適合となっている。

なお、屋外看板④については建基法第64条の対象外ではあるが、材質は不燃材料ではない。

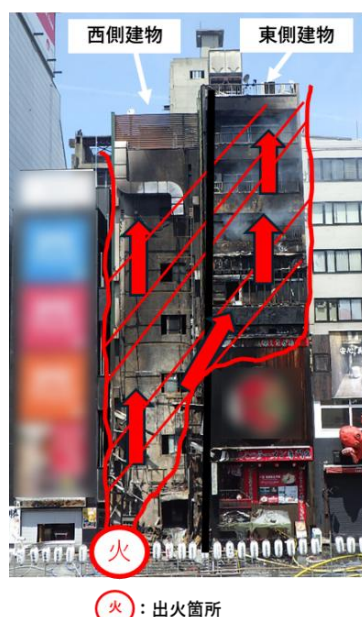
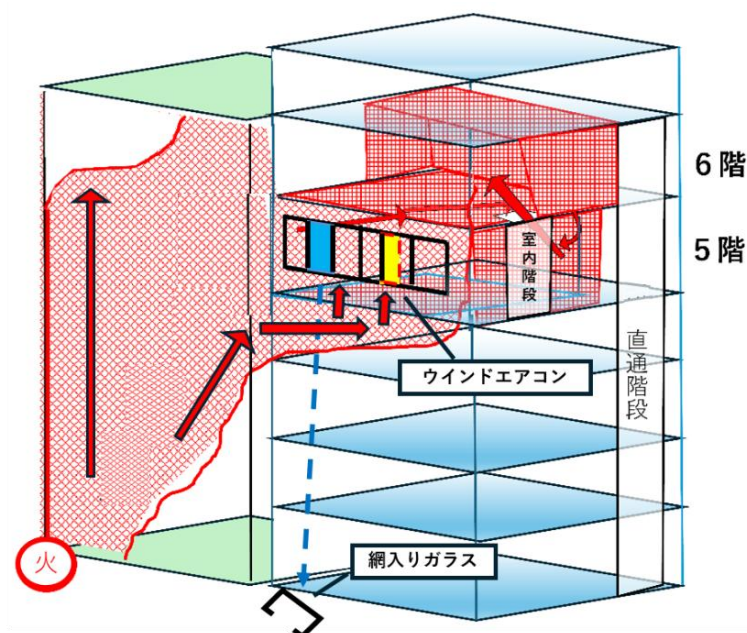
図6 立面イメージ図

本火災は、西側建物敷地内南西部地上付近で出火後、雑品が燃焼することに加え、付近に設置された室外機が火炎にさらされて燃焼を助長し、上方の屋外看板及び木製工作物に延焼するとともに、屋外看板の背面の外壁に設置されていた室外機にも延焼したと推定される。

さらに、火炎が壁面を這うように上方に伸展して上下階に連続的に設置されていた屋外看板を燃焼させ、東側建物の屋外看板にも延焼し、その後、東側建物5階南面の窓に設置されていたウインドエアコンが焼損し事務室A内に落下することで、5階の室内へと延焼し、室内階段を経路として、6階へも延焼したと推定される（図6）。

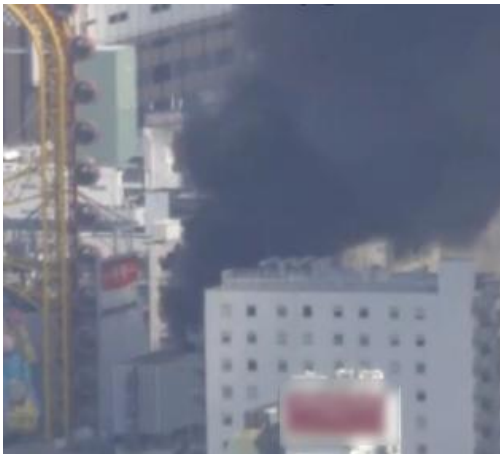
写真2 上空からの映像

- ・ 9時49分 西側建物に設置された屋外看板が激しく燃烧し、上空には大量の黒煙が立ち上がっている（写真2）。
- ・ 9時50分 東側建物に設置された屋外看板に延焼している。
- ・ 9時52分 屋外看板の燃烧が衰え始める。
- ・ 9時58分 消火活動によって屋外看板の燃烧は収まりつつある。
- ・ 9時59分 東側建物6階南側ベランダの室外機に延焼している。
- ・ 10時05分 屋外看板の燃烧は収束し、上空にも煙は立ち上がっていない（写真3）。
- ・ 10時12分 白煙が漂っている。
- ・ 10時13分 東側建物5階から火炎と黒煙が噴出し、再度、上空に煙が立ち上がっている（写真4・5）。

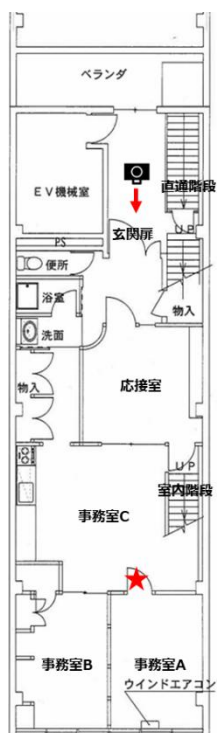
図7 東側建物5階

10時13分、浪速R隊が東側建物5階事務室Aの開き戸（図7中の★印）を開放した際、黒

煙及び熱気を確認し、筒先を取りに戻ろうとしたところ、背後で急激な燃焼現象が発生した（写真6及び写真7。共用廊下から南向きに撮影）。なお、東側建物5階室内は事務室Aの開き戸を開放する直前まで煙が薄く、熱気もほとんど感じられない状況だった。

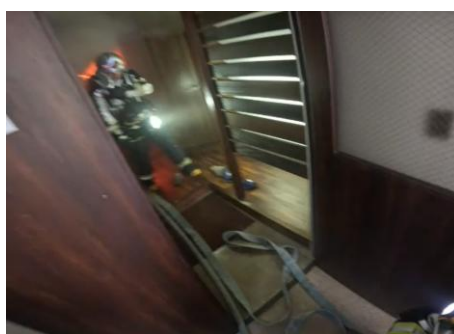
写真7 事務室Aの開き戸を開放した直後の状況

その後、消防隊員が東側建物の5階を検索する際、事務室Aの扉を開放した時に外部から新鮮な空気が流入した。これにより、酸欠状態にあった室内でバックドラフトが発生、強烈な火炎と黒煙が室内から噴出し、5階から6階へ繋がる室内階段を経路として、6階へも延焼したと推定される。

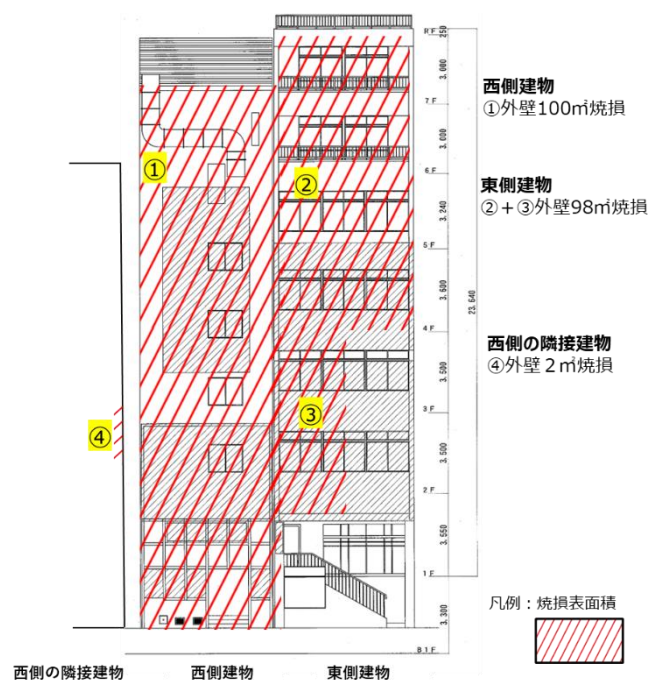
図8 焼損表面積

発災建物及び西側の隣接建物の外壁の焼損状況は、図8のとおりとなっており、西側建物南西部地上付近を基点に上方へ扇状に外壁（設置物含む。）が焼損している。

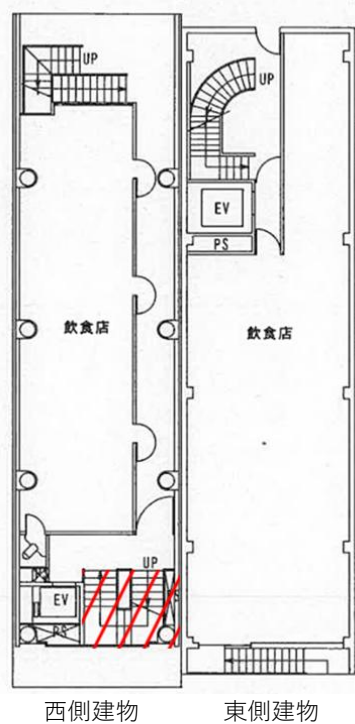
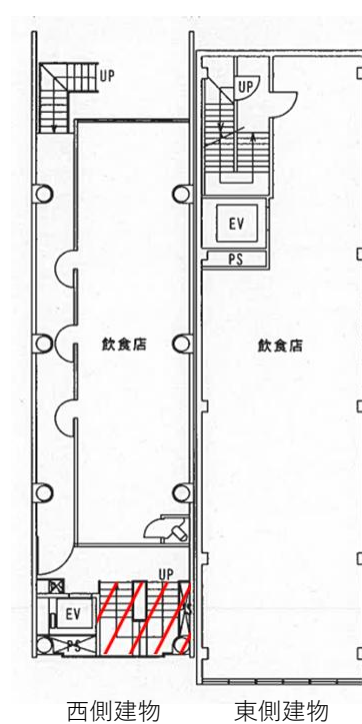
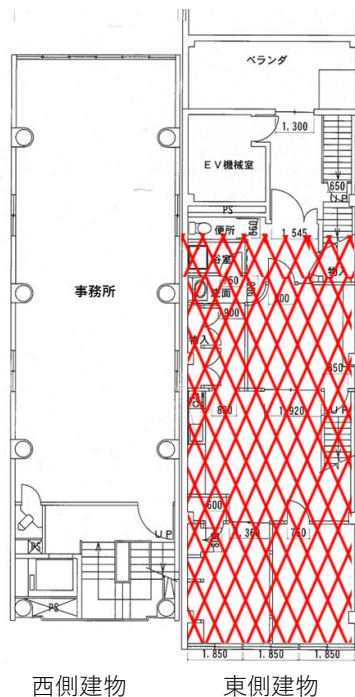
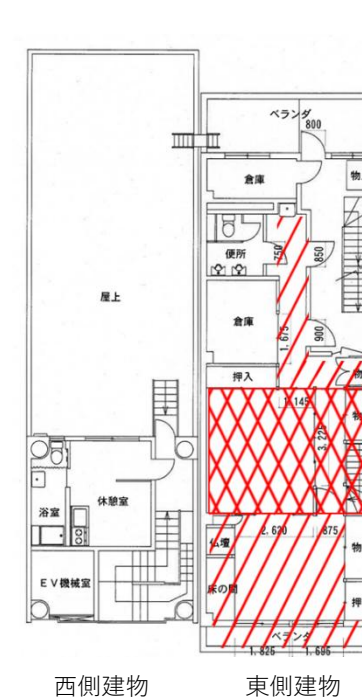
発災建物各階の焼損状況は、図9のとおりとなっている。西側建物については、1階及び2階の南側階段室の天井側壁が10㎡焼損し、東側建物については、5階は事務室Aを基点として床面積80㎡が焼損、6階は室内階段を基点として床面積25㎡及び天井側壁28㎡が焼損している。

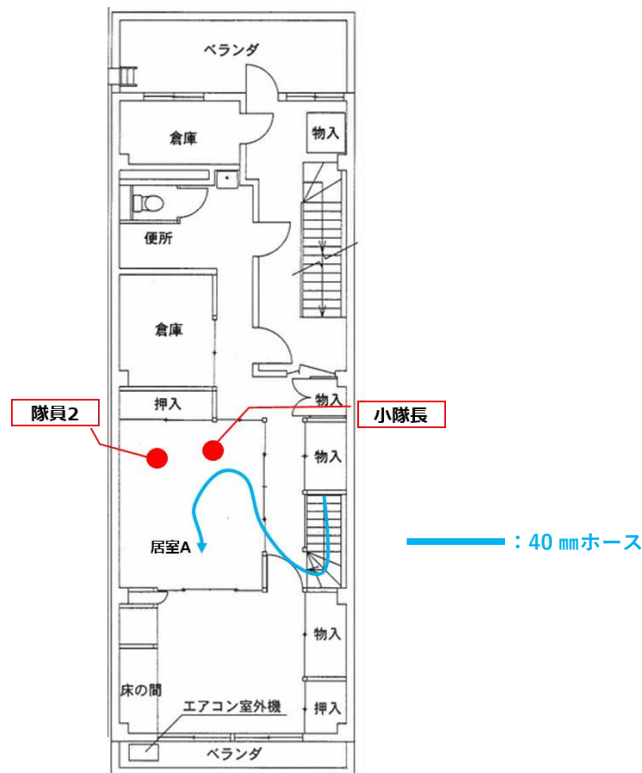
図19 発見状況

小隊長は、図19に示す位置で頭部を南西に向け伏臥位で倒れており、空気呼吸器の面体は装着した状態だった。

隊員 2 は、図19に示す位置で頭部を北西に向け左側臥位で倒れており、空気呼吸器の面体は装着していたが、放水時に袈裟掛けしていた放水器具は把持していない状態だった。

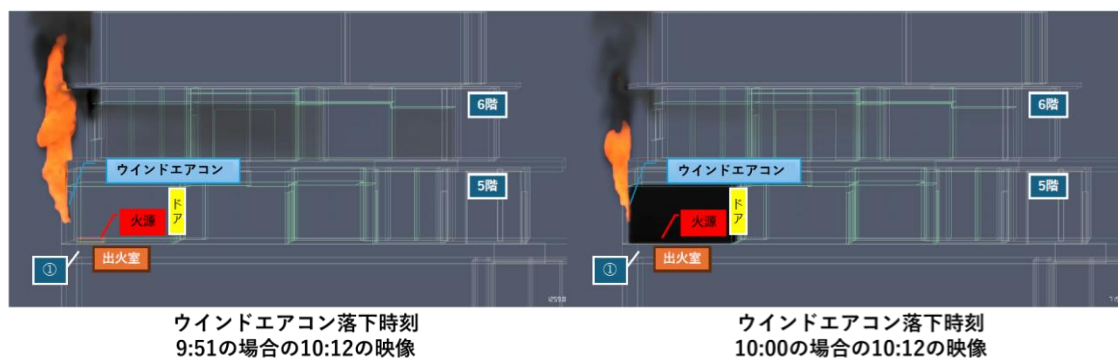
図22 煙・火炎の動き

ウインドエアコンの落下時刻について、9 時51分に 5 階①室から噴出火炎が出現していることは明確ではないため、ウインドエアコン落下時刻を10時00分に設定するシミュレーションの方がより実際に近い状況と考えられる（図22）。ウインドエアコン落下時刻 9 時51分では 5 階①室に煙がないように見えるが、これは火源からの未燃焼ガスが外部で燃焼しているためである。

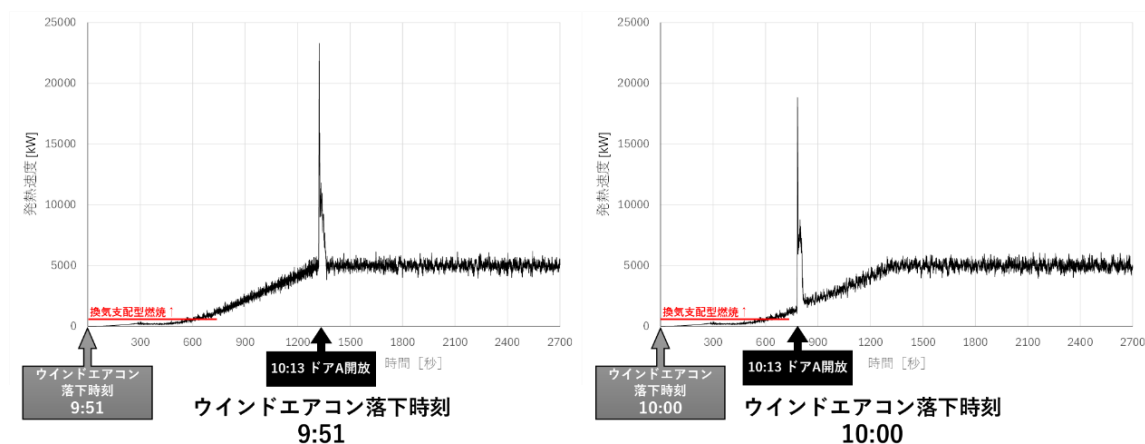
図23 発熱速度の経時変化

ドア A を開放すると急激に発熱速度が上昇するが、戸からの噴出火炎の出現のみならず、ウインドエアコン開口部からの噴出火炎の伸張の影響もあわせたものであり、著しく大きくなる (図23)。

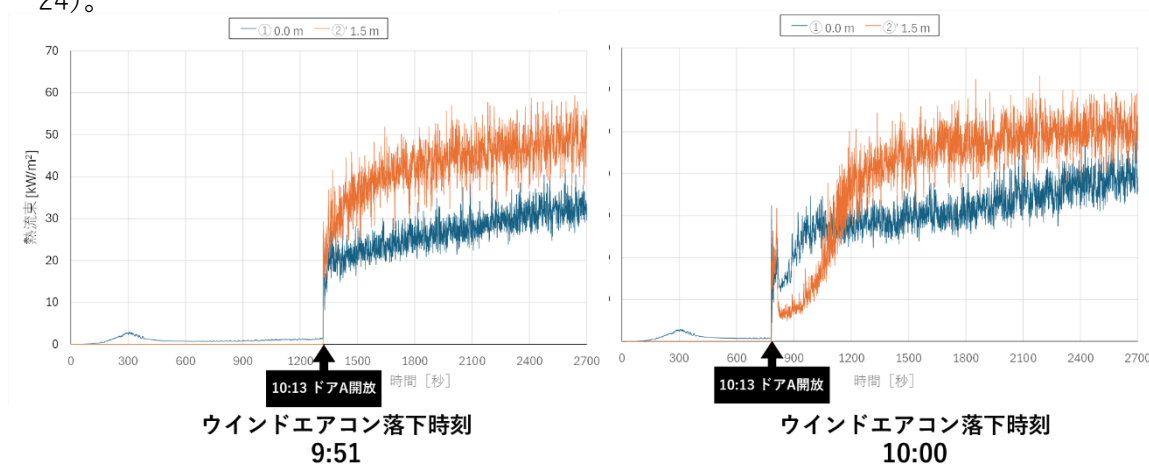
図24 熱流束の経時変化

5 階①室の床面(高さ0.0 m)への熱流束は、ドア A を開放する前は20 kW/m<sup>2</sup>未満であり、フラッシュオーバーの兆候はない。ドア A を開放した後、出火室隣室②の壁面(高さ1.5m)の熱流束は非常に大きいが、その立ち上がり方はウインドエアコン落下時刻によって異なる (図24)。

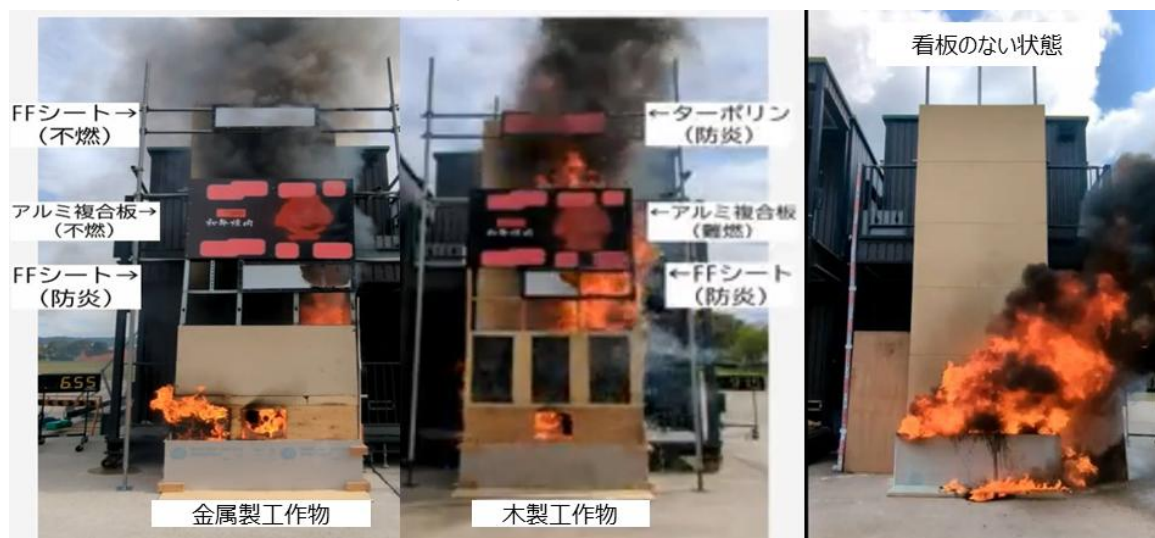
写真10 実験結果

囲に焼損しており、火力が強い場合、その差はさらに大きくなると考えられる（写真11）。  
カ 看板及び工作物がない場合は、火炎の高さがあまり高くなり、延焼拡大リスクが低下した。

キ 本火災と比べて、実験では火炎の高さや燃焼時間がやや控えめに再現されたため、更なる検証のため追加実験を実施する。

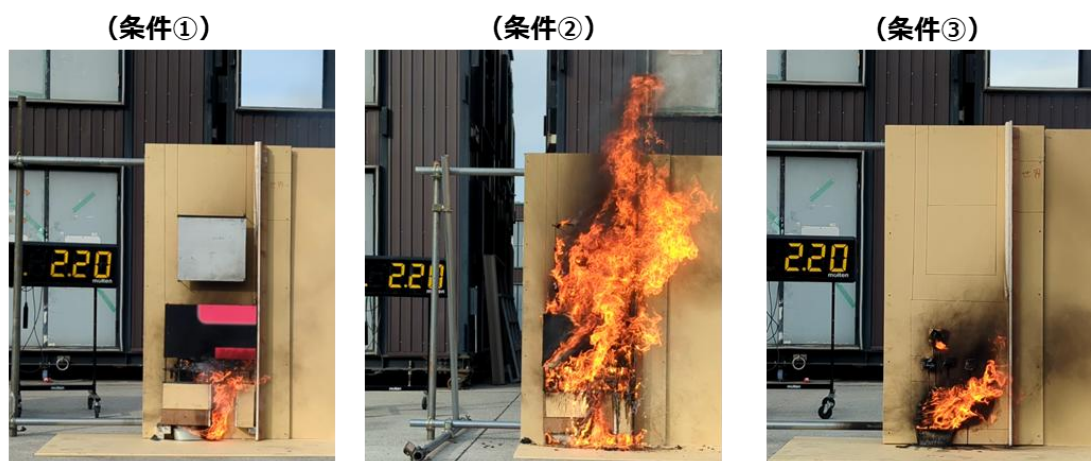
写真12 着火から2分20秒後の状況

具体的には、不燃材料の看板及び金属製工作物では火炎の高さや燃烧時間が抑えられ、焼損範囲も限定的であった。一方、難燃材料・防災製品や木製工作物の場合は、火炎が高く上昇し燃烧も持続、延焼拡大が顕著となった。また、工作物や看板が燃烧物を囲う構造のときには、火炎が上方へ延びることで延焼が促進される傾向も見受けられた。

さらに、看板が設置されていない場合は、火炎の高さや延焼リスクが低下することについても、今回の追加実験で再度実証された。

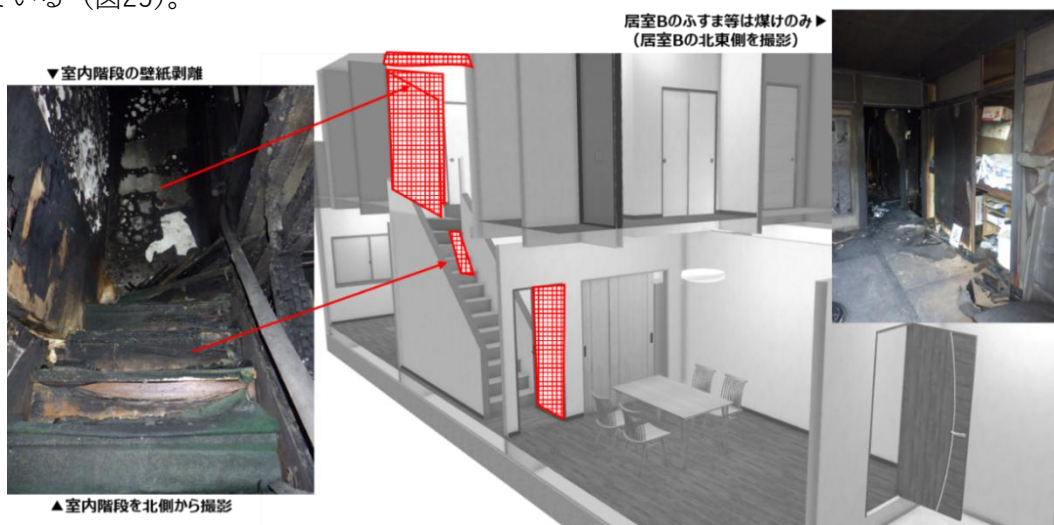
図25 東側建物5階から6階への延焼イメージ

東側建物6階居室Bのふすまや引き違い戸の紙部分は、煤けのみで火炎に炙られた様相はなかった。一方で、室内階段の天井側壁は焼失、剥離しており、火炎に炙られていた様相を示している（図25）。

まず、室内階段の天井は焼失し、側壁は剥離していたことから、室内階段には火炎があったと考えられる。

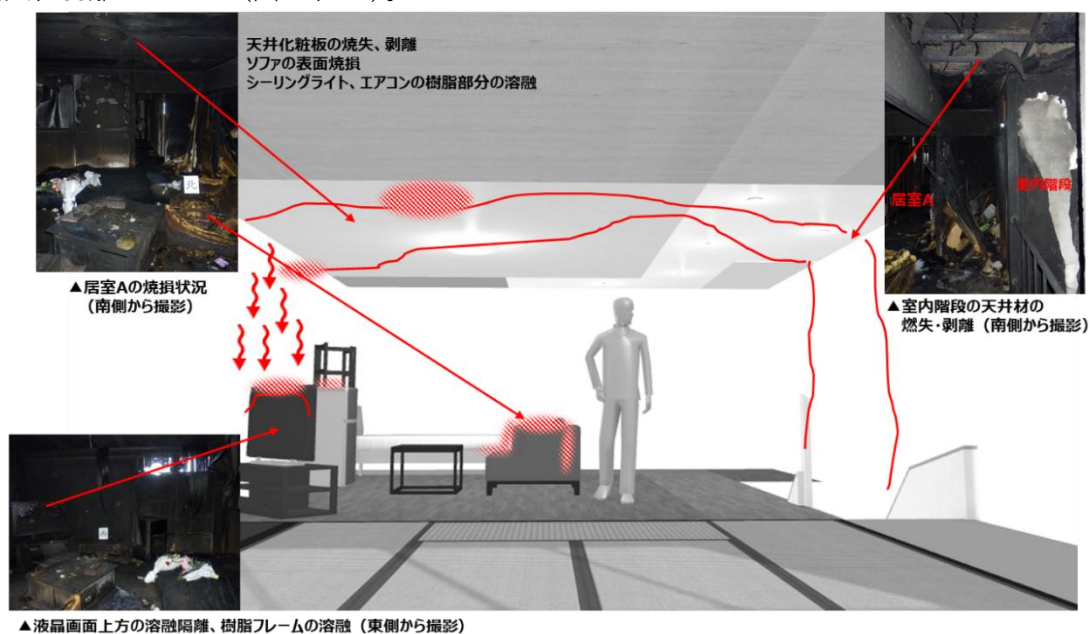
図26 室内階段から居室Aへの延焼イメージ（南側から）

東側建物6階居室Aの天井は化粧板が直貼りされており、室内階段から北西方向に向かって焼失、剥離している（図26、27）。

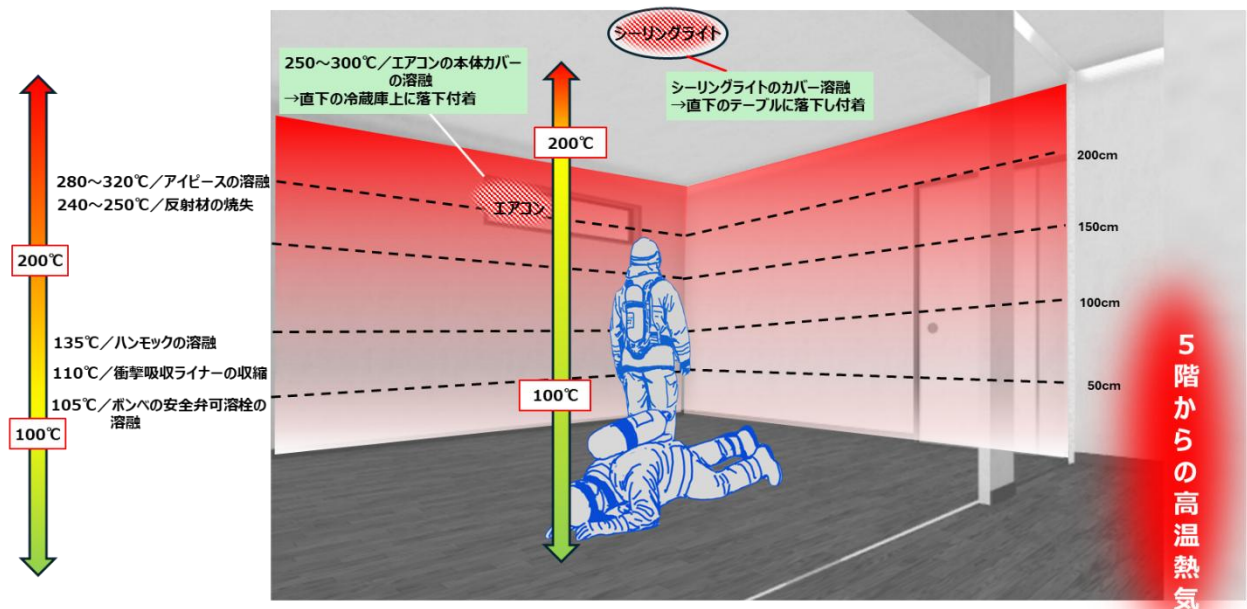
図28 急激な燃焼現象が発生直後（火炎が居室 A に到達する前）の居室Aの温度帯イメージ

居室Aについては、ソファ表面が焼失するも内部のウレタンは残存しており、その他室内に存置された可燃物の大部分が原形を留めている。また、シーリングライトやエアコン本体の樹脂が溶融し落下しているものの、エアコン本体の熱交換器には溶融はなく、煤けも残存していることから、エアコン本体が燃烧していたとは考えにくい。その他、テレビの上方のみ液晶ガラスが溶融して剥離していること、天井に直貼りされた化粧板が北西側に向かって剥離していることなどを併せて鑑みると、居室A内の上方で北西側に向かって火炎が走り、上方は樹脂類が発火に至らない温度帯まで高温になっていた形跡はあるが、室内にて燃焼が継続した様相を示していない。
