## ② 事故原因の究明（本編 第3章参照）

### ■ 事故発生時の状況

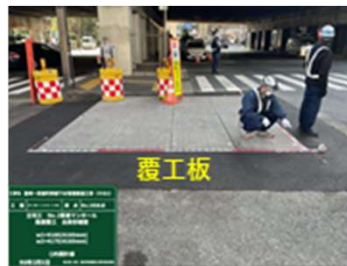
- 事故発生時、No.2落差マンホールの築造に先立ち、土砂崩壊防止のための土留め用の鋼製ケーシング立坑内の排水作業を完了し、交通誘導員が交通規制範囲の監視を行っていた。
- 3月9日より鋼製ケーシング内部の排水を実施し、3月11日午前2時30分に排水作業を完了。
- 同日午前6時7分に鋼製ケーシング及び覆工板の浮上を発見、午前7時16分に地表面から約13mの高さまで浮上。
- 鋼製ケーシング内への注水により、午後4時には浮上前の高さから約1.6mの地点まで沈下し停止。

事故発生前

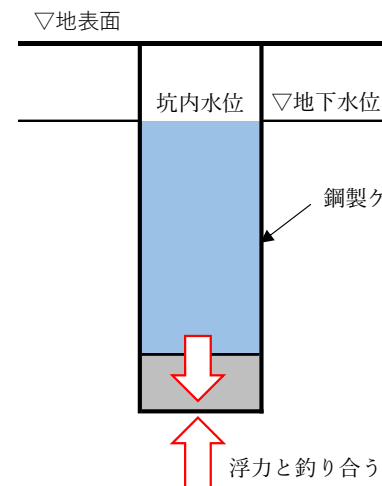
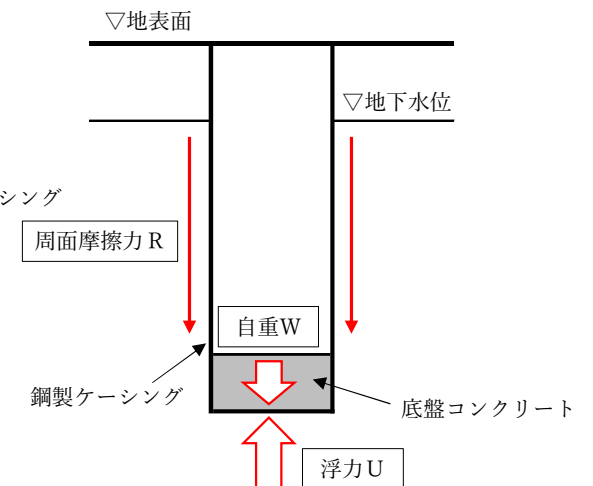
鋼製ケーシングに作用する荷重

- 立坑内の水抜きを行う際の鋼製ケーシングの浮上を防止するためには、所要の周面摩擦力が鋼製ケーシングに作用している必要がある。
- 事故発生立坑は、浮力に対して必要な作用のうち、7割を超える作用を周面摩擦力に頼る構造。

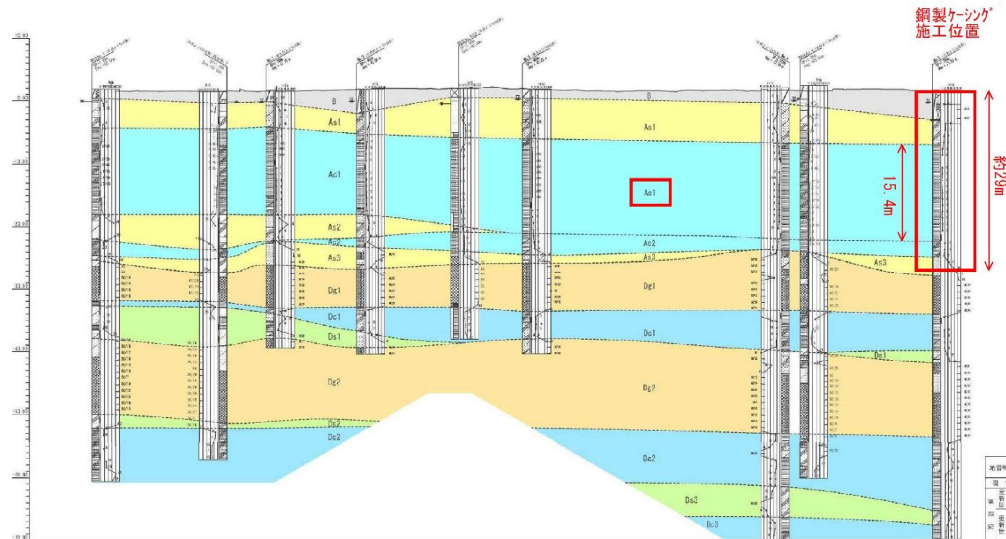
土質想定断面図

- ・施工箇所は、軟弱な沖積粘性土層（Ac1層）が大部分を占める土層。
- ・Ac1層は、地山が崩れず自立する等の特徴を有する。

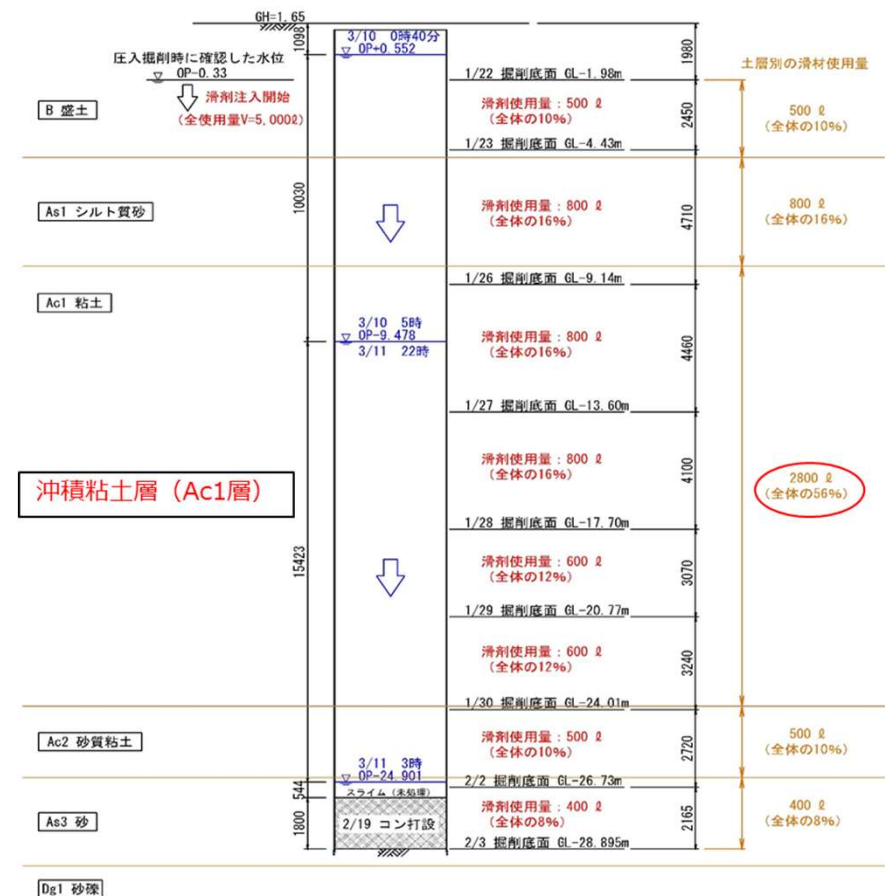
滑剤注入の施工実績

- ・鋼製ケーシング立坑において滑剤は、地盤との摩擦抵抗を低減し、圧入を円滑に行うことを目的に使用。
- ・滑剤の使用量は5,000Lであり、Ac1層への注入が使用量全体の56%を占めている。
- ・Ac1層は粒子が細かく粘性が強いいため、水を通しにくい特徴を有することから、滑剤が残存し、所定の周面摩擦力が発現しなかった可能性がある。

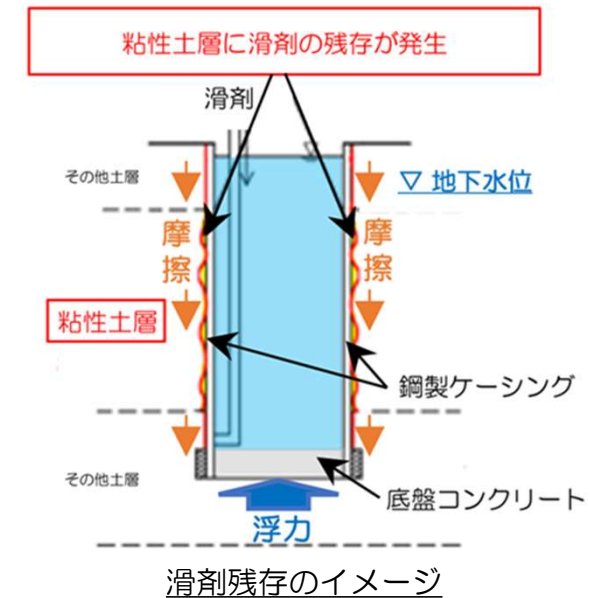
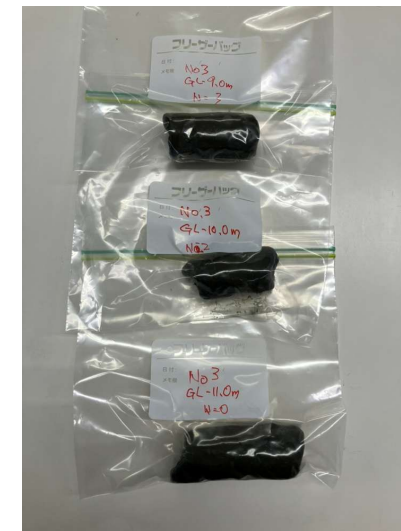
粘性土層（Ac1層）の土質標本

- ・本事故は、鋼製ケーシングの周囲に想定どおりの摩擦力が発現せず、自重（鋼製ケーシングと底版コンクリートの重量）では浮力に抵抗しきれずに浮上したもの。
- ・想定どおりの摩擦力が発現しなかった要因
  - 連続する粘性土層の自立性が高く鋼製ケーシングと地盤が密着しなかったこと
  - 施工時に使用した滑剤が地盤との密着を阻害した可能性があること
  - 施工時に生じる地盤と鋼製ケーシングの隙間を充填しなかったこと
- ・浮上量が増大した（被害が拡大した）要因
  - 浮力に対する抵抗力のうち摩擦力の占める割合が大きいこと
  - 鋼製ケーシング坑内の排水が短期間で行われたこと
- ・本事故は、受注者による地盤特性等の事前検討・リスク評価が不十分であったことが要因であることから、その責任は受注者にあると判断。

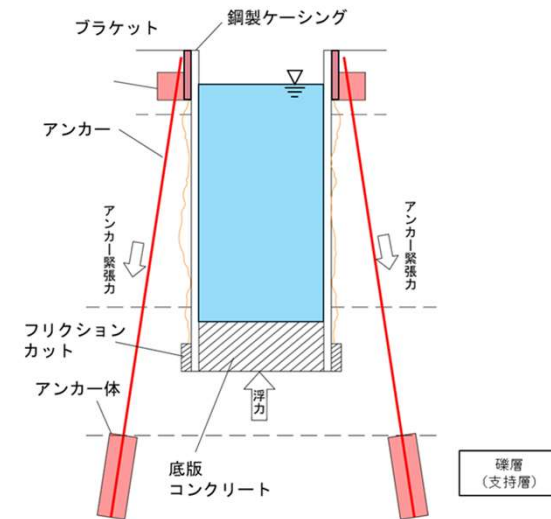
No.2 落差マンホールの安全対策

- 本立坑は、充填材を注入せずに施工しており、浮上及び沈設後、鋼製ケーシング周囲の地盤の緩みを対象に地盤改良（薬液注入）による充填を実施したが、周面摩擦力がどの程度回復しているかは不明であり、確認する方法がない。
- 浮き上がり防止対策については、周面摩擦力を0と想定し、立坑の自重に加えて追加対策（グラウンドアンカーによる鋼製ケーシングの固定）を講じる。
