豊崎～茶屋町幹線下水管渠築造工事（その２）  
における鋼製ケーシング浮上事故報告書

令和８年８月

大阪市建設局

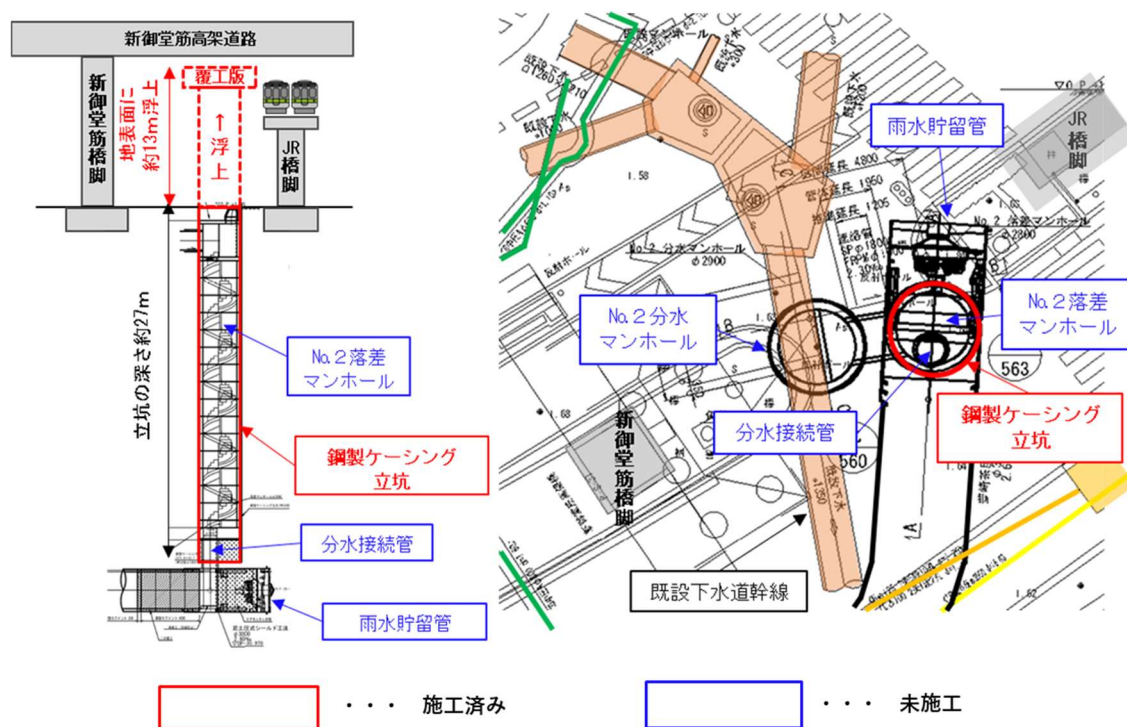
図-3 浮上事故概略図

- ・事故発生時、No.2 落差マンホールの築造に先立ち、土砂崩壊防止のための土留め用の鋼製ケーシング立坑内の排水作業を完了し、鋼製ケーシングの上部に覆工板を設置したうえで、作業終了後に交通誘導員が交通規制範囲の監視を行っていた。
- ・当該立坑の工事は、令和8年1月21日に現場着手し、掘削が完了した後の2月19日に鋼製ケーシング底部の水中コンクリートを打設した。
- ・その後、コンクリートの養生期間を経て、3月9日より鋼製ケーシング内部の排水を実施し、3月11日午前2時30分に排水作業を完了した。
- ・同日午前6時7分に監視中の交通誘導員により、鋼製ケーシング及び覆工板が浮上していることが発見され、午前7時16分に地表面から約13mの高さまで浮上した。
- ・鋼製ケーシングの浮上により、周囲の舗装面も一部持ち上げられ、アスファルト等が落下した。
- ・午前8時10分に、消防局の協力を得て鋼製ケーシング内への注水作業を開始し、鋼製ケーシングが沈下をはじめ、午後4時には、鋼製ケーシングが地表面から約1.4m（浮上前の鋼製ケーシングの高さから約1.6m）の地点まで沈下し停止した。
- ・なお、事故当日、浮上した鋼製ケーシング及び覆工板は、新御堂筋高架道路の橋梁に接触していないことを、施工図と現地測量により確認している。

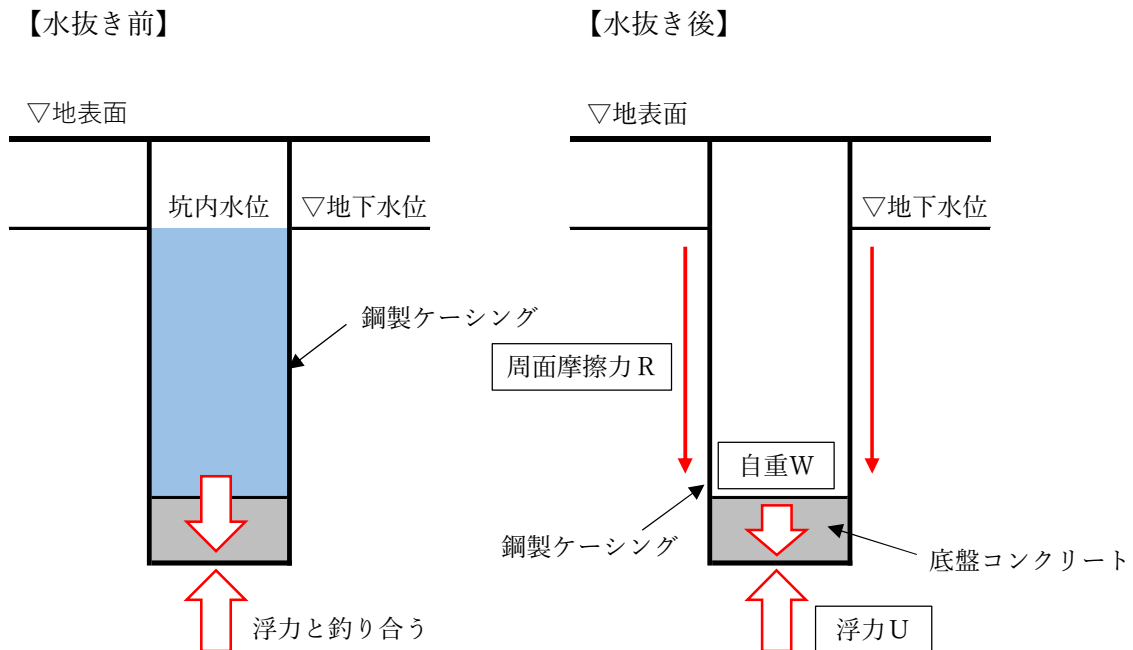
図-4 鋼製ケーシングに作用する荷重

- ・底盤コンクリートを打設した後の鋼製ケーシング立坑には、地下水位以深の体積に相当する水の重量が「浮力」として底盤下面に作用する。
- ・鋼製ケーシング立坑の設計では、立坑の自重（鋼製ケーシングと底盤コンクリートの重量）および鋼製ケーシングと地盤の間に作用する摩擦力の和が浮力を上回るように検討する。
- ・浮上に対する安全率  $F_s$  は次式により定義している。
- ・安全率は、「共同溝設計指針」（日本道路協会）および「下水道推進工法の指針と解説」（日本下水道協会）等の公的基準に準拠し、1.2 を採用している。

- ・底盤コンクリート打設後、立坑内の水抜きを行う際の鋼製ケーシングの浮上を防止するためには、所要の周面摩擦力が鋼製ケーシングに作用している必要がある。

- ・浮力に対して必要な作用のうち、7割を超える（71.6%）作用を周面摩擦力に頼る構造となっている。

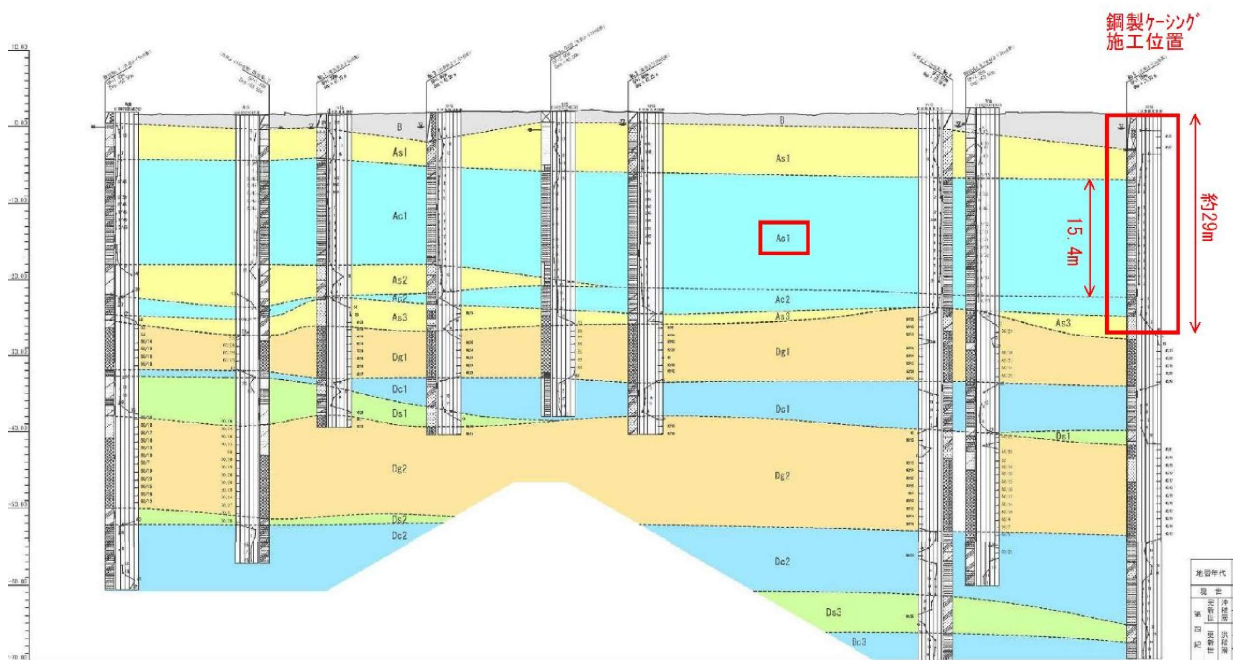
図-5 土質想定断面図

- ・施工箇所は軟弱な沖積粘性土層（Ac1層）が大部分を占める土層となっている。
- ・Ac1層は、粘土として形を保てる状態にあるため地山が崩れず自立する、粒子が細かく粘性が強いいため、水を通しにくい特徴を有する。
- ・Ac1層の上下にある砂層の上部As1層はシルト分を含む緩い砂層であり、下部As3層は亜角礫を含む密な砂層である。

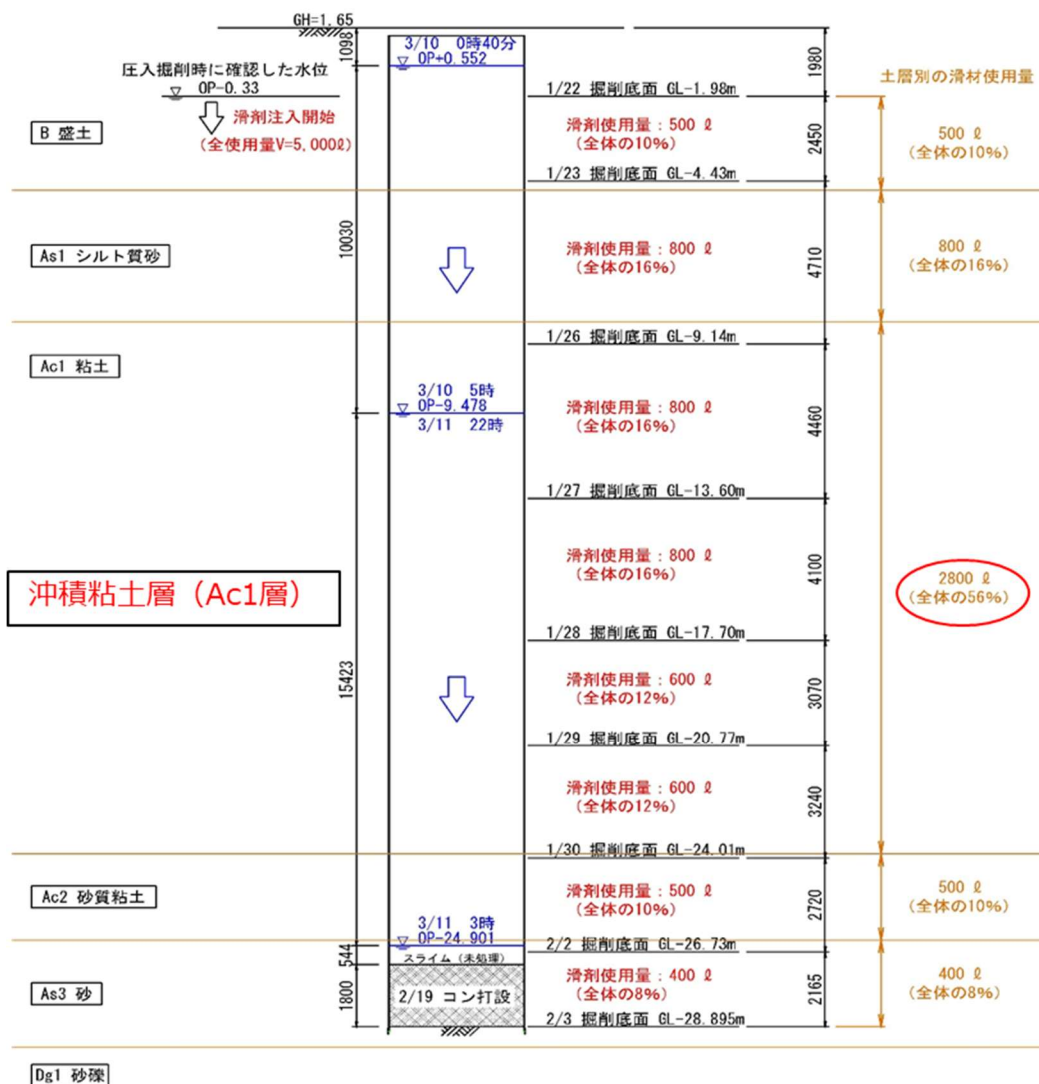
図-6 滑剤注入の施工実績

- ・鋼製ケーシングの施工において滑剤は、地盤との摩擦抵抗を低減し、圧入を円滑に行うことを目的に使用される。
- ・滑剤の使用量は 5,000L であり、Ac1 層への注入が使用量全体の 56%を占めている。
- ・Ac1 層は粒子が細かく粘性が強いため、水を通しにくい特徴を有することから、滑剤が残存し、所定の周面摩擦力が発現しなかった可能性がある。
