### 3. トラブル報告

#### 1) TCB/PCB分離設備第1蒸留塔コンデンサ(E-2903)への水の混入

#### 2) オンラインモニタリング装置の故障について

### 3) 廃アルカリ水の誤払い出し

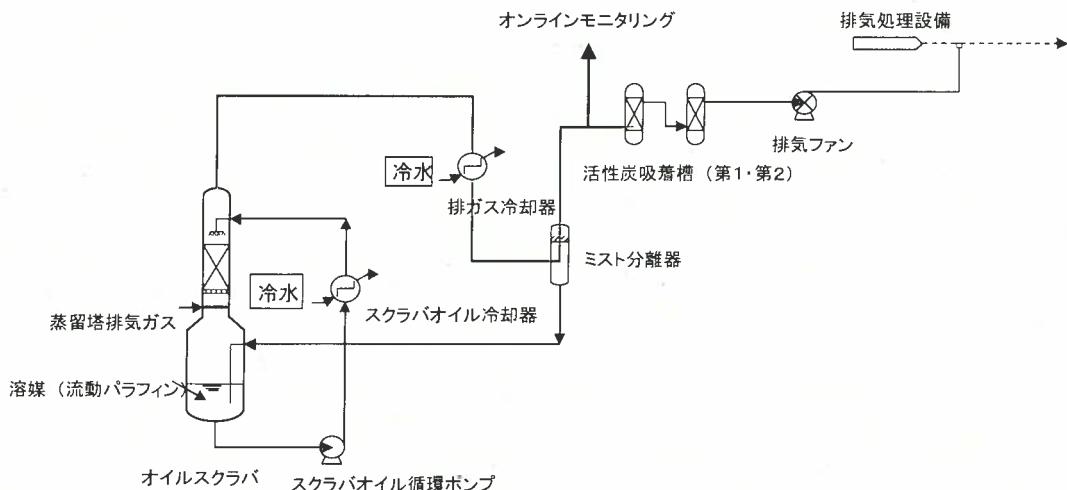
図 TCB／PCB 分離設備 排気系統フロー

原因として、小点検工事前に実施した窒素ガスの置換作業の際、窒素ガスを急激に送ったためスクラバー液が溢流し、オンラインモニタリング装置の配管に流入したため故障を発生させました。また、装置の故障発報があったにもかかわらず連絡が遅れ、結果、各種の対応に遅れを生じました。

今後、窒素ガス置換作業では窒素ガスが過大にならないよう流量制御弁等の設置を検討するとともに、このような非定常作業においても作業指示書の発行を徹底し、JESCO、運転会社で確認後作業することとします。

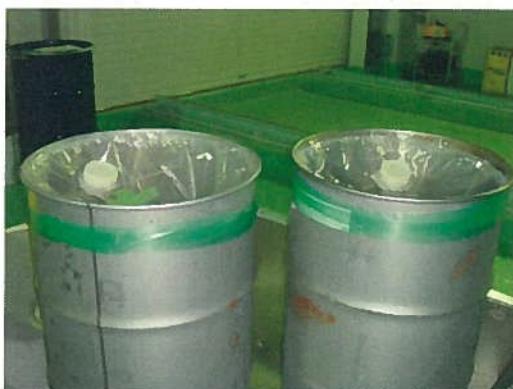
1月31日(土)、分析結果はP C B濃度31mg/kgであり、台帳及び在庫ドラムを確認したところ当該品は西棟T C B／P C B分離設備の排気処理装置に使用した溶媒(KP-8)であることが判明しました。

各々のドラム缶の蓋には、表示札を貼っていましたが、ドラム缶が混在した環境下、ドラム缶の移動やサンプリング時にドラム缶の上蓋開閉を行ないました。この時に、溶媒のドラム缶2缶の表示が洗浄廃アルカリ水の表示と入れ替わったと推測しています。

【回収したドラム缶】

施設内に保管している運転廃棄物のドラム缶の表示管理を早急に見直し、ドラム缶の内容物とその保管場所などの特定が確実に出来るシステムの構築、ドラム缶表示方式、手順の新ルールの制定とその徹底を図ると共に、専任の管理責任者を定め再発防止に努めます。

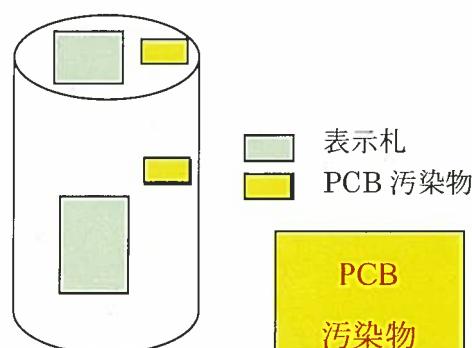
【ドラム缶表示方法とP C B汚染物シール】
