#### 4) 第1 塩酸回収塔下部からの塩酸漏洩

## ５）塩酸ベントＡ系排気ベンゼンの自主管理目標値超過

## 6) 東棟劣化溶媒移送配管での漏洩

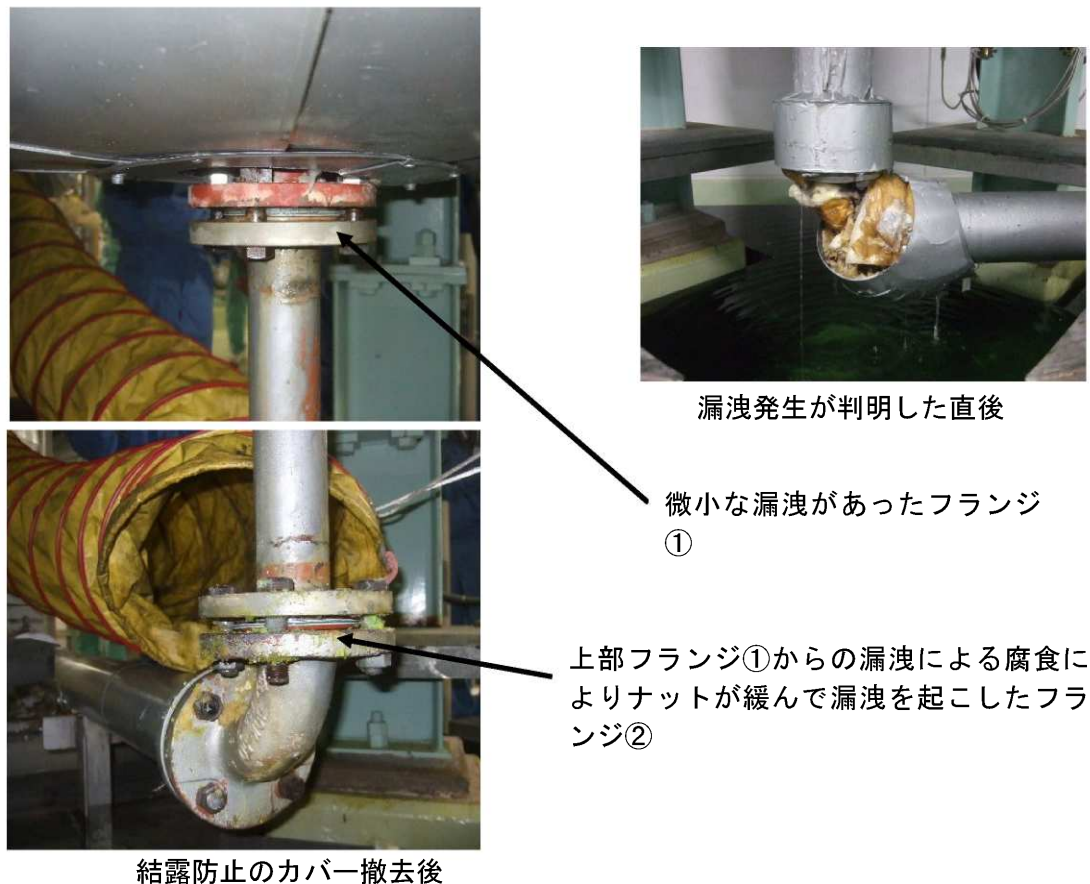
12月6日(日)10:30、PCB 分解反応が完了したので、反応液サンプリングのため東棟反応セクション室2階に入室した際、塩酸の臭いに気づき同室1階の塩酸回収ラインを点検したところ、第1 塩酸回収塔底部より塩酸の漏洩を発見しました。

塩酸は、回収塔下部のオイルパンを溢れ、防油堤内に1 cm程の深さまで溜まっていました。

第1 塩酸回収塔の下部のフランジボルト②が腐食していることから塩酸によるボルトの腐食により当該箇所のフランジ締め付け力が低下し塩酸が漏洩したと考えられます。

夏期定期点検中に回収塔内を確認・清掃のためフランジ①を取り外し、清掃・復旧後に気密試験にて問題ないことを確認していましたが、締め付け不良による微小な漏洩があり徐々にボルトを腐食させていたものと推定されます。これは、第1 塩酸回収塔の下部フランジ①は、回収塔の結露防止外装板が近接しておりフランジ締め付け作業において作業性が悪くなっており若干片締めになっていた、または、再使用したボルトが経年劣化により締め付け不良が発生していたことが疑われます。

図－１０ 第１塩酸回収塔下部の配管写真

対策として、結露防止外装板を取り外して健全な作業性を確保して作業を行うこと、またフランジが均等に締め付けられていることをゲージで確認することを徹底し、結露防止外装板の取付は、運転し異常の無いことを確認後に取り付けることとします。

また、漏洩検知器を塩酸関連のオイルパン内に追設することで、万が一漏洩した場合も早期発見が可能となるように改修しました。

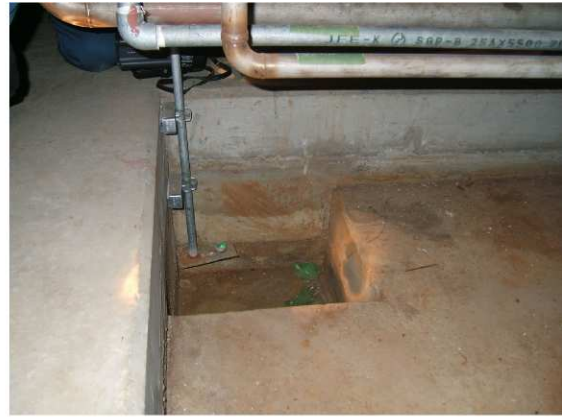
3月9日 10:45 頃、東棟払出ヤード部への雨水浸入確認のためトレンチ（地下配管溝）内に入ったところ、北東角の集水枡（溜枡）に油が溜まっているのを発見しました。

漏れ箇所は、塩酸抽出溶媒槽から蒸留残渣中間槽への劣化溶媒の移送配管（40A）の溶接部でした。発見時には液移送をしていなかったため、新たな漏洩はなかったが油の漏洩した痕跡があり、トレンチ内集水枡（45cm 角、30cm 深さ）に約 25 リットル（漏洩検知器の下部深さ約 12cm）の油が溜まっていました。

図－１１ 当該の集水枡

今回の漏れは、目視確認によるとステンレス配管の溶接部分であることから溶接の不具合が原因として疑われますが、今後、配管を撤去し詳細な検査を行い漏洩原因の究明を行うとともに、関係機関のご指導を踏まえた総合的な対策を実施し、再発防止に努めます。
