## 2) 周辺環境モニタリング

### 3. トラブル報告

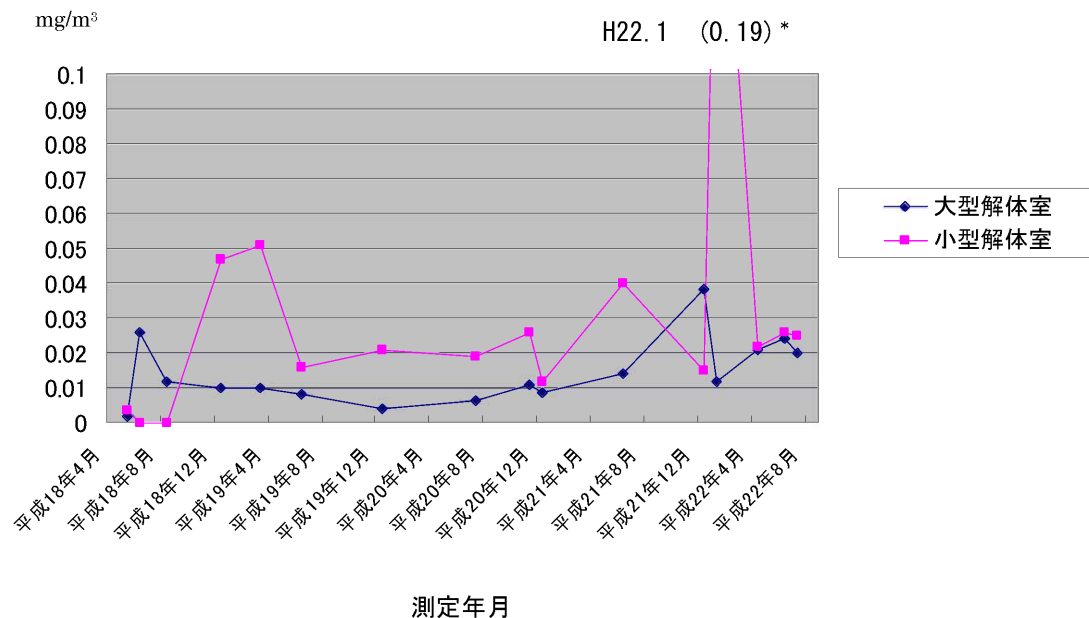
図—8 作業環境中 PCB 濃度の経時変化

- ① **PCB 濃度** … 図—8 に示すとおり、平成 22 年 6 月（解体室においては同年 4 月及び 7 月も含む）の測定結果では、管理区域レベル 3 の大型解体室及び小型解体室は、許容濃度  $0.01\text{mg}/\text{m}^3$  ( $=10\mu\text{g}/\text{m}^3$ ) を超過しました。また添付資料 3—(1) に示すとおり、平成 22 年 6 月の測定では管理区域レベル 2 の大型抜油室及び管理区域レベル 1 のタンク室において同じく許容濃度を超過しました。その他の部屋は、いずれも許容濃度を満足しています。

\*：平成 22 年 1 月実施の測定結果。粉じんによるものと考えられる。

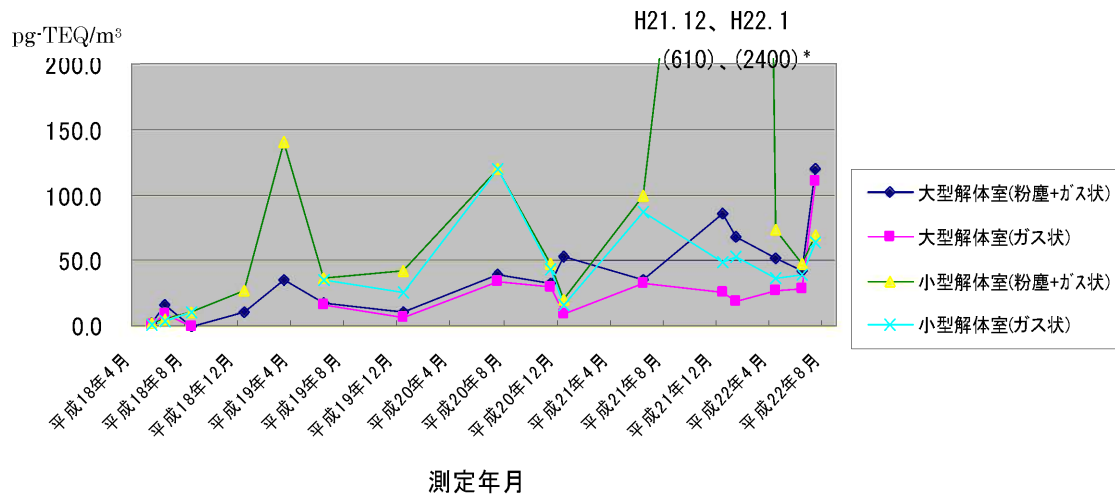
図－9 作業環境中 D X N s 濃度の経時変化

- ② **ダイオキシン類濃度** … 図—9 に示すとおり、管理区域レベル 3 の大型解体室、小型解体室は、前回事業監視委員会にて報告の通り、平成 21 年 12 月及び平成 22 年 1 月の調査で粉じん中の濃度が一気に上昇しましたが、改善のための緊急対策（下記に詳報）に取り組んだ結果、平成 22 年 4 月及び 6 月の測定では平成 21 年 6 月以前のレベルになりました。その後、解体室内の温度が上昇したことから 7 月に再度測定したところ、大型解体室、小型解体室共にガス状のダイオキシン類が若干ながら上昇しました。

\* : 平成 21 年 12 月及び平成 22 年 1 月の測定において粉じん中の DXNs 類が高い結果となった。

- ・ 3 月 15 日から 23 日まで運転を一時停止して小型解体室中心に大規模清掃を実施しました。
- ・ 3 月 24 日からデジタル粉じん計による測定を行い、その結果粉塵の発生原因と考えられたフライス盤周りにおいて、切削条件及び局所排気装置の条件変更による影響度調査を開始しました。
- ・ 3 月末に小型解体室のフライス盤の周囲の囲い込み（仮設）を行いました。
- ・ 取組の結果を確認するため、4 月 27 日に作業環境測定を実施しました。
- ・ 4 月 28 日に高性能集塵装置（アスベスト除去対応）をフライス盤周りに設置しました。
- ・ 5 月 10 日に高性能集塵装置の吸引部をフライス盤の主軸周りに変更し効果がより高いことを確認しました。
- ・ 5 月 19 日から解体室内の 1 日あたりの作業時間制限 2 時間/日を元の 3 時間/日に戻しました。
- ・ 6 月 2 日、3 日に高性能集塵装置設置後の作業環境を確認しました。
- ・ 大型解体室及び小型解体室の室温が上昇したので、7 月 14 日に作業環境を測定したところ、ガス状のダイオキシン類濃度の上昇を確認しました。

現在、フライス盤の主軸周りの集中集塵方式及びフライス盤装置の囲い込みの本設化のため行政協議中であり、行政手続きが整い次第、工事に着手することとしております。

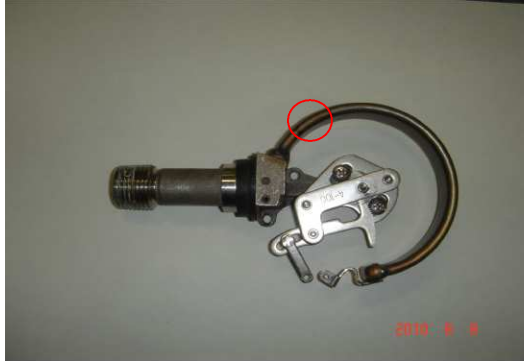
4 月 2 日 (金) 11 時 33 分頃、東棟反応セクション室 B 系 1 階の水素漏洩検知器が第 1 警報発報 (200ppm 超) し、続いて、11 時 35 分に第 2 警報発報 (1,000ppm 超) したため、運転を停止した。

11 時 40 分、ポータブル水素計にて漏洩箇所を確認し、漏洩箇所の元バルブを閉止した。スプレーチェックにより漏洩箇所が圧力計 (PG-4419B) と判明、11 時 44 分には第 1 警報に下がった。14 時 40 分、予備の圧力計に交換完了した。

原因は当該圧力計内のブルドン管の割れ（長さ 9mm 程度）であり、長期間の脈動圧の金属疲労と考えられる。そのため、水素圧縮機に関連する圧力計を耐脈動性の高いグリセリン液封入式の圧力計に取り替えた。今後、2 年経過後更新することとした。

【亀裂はブルドン管基部の赤丸部分】

から水素が漏洩し第 1 警報が発報した。計画を前倒しし PG-4419A/B/C 及び PG-4420A/B/C の 6 基をグリセリン液封入式の超耐震型の圧力計と交換した。

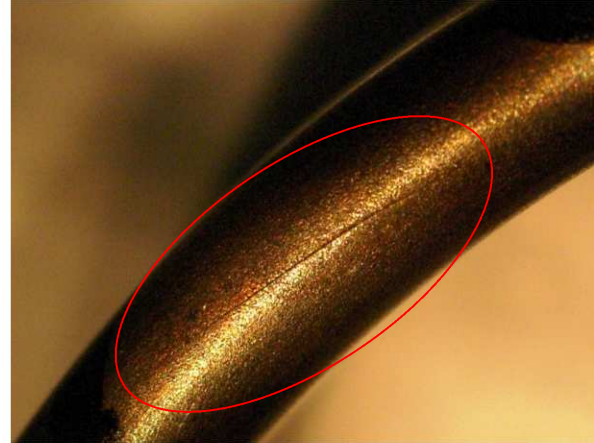
【亀裂部分拡大（長さ約 9mm）】

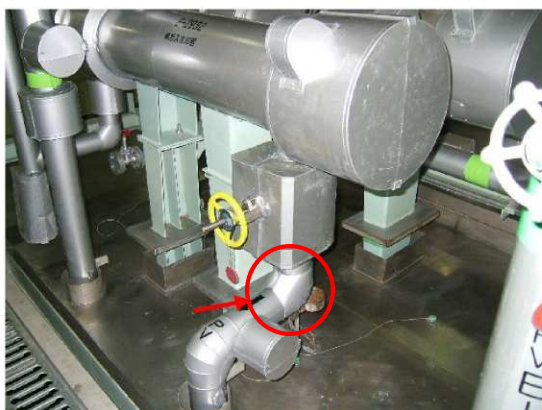
5 月 10 日（月）10 時 45 分、巡回中の運転員が西棟蒸留室 5 階排ガス冷却器からの液滲みを発見した。オイルパン上の漏洩検知器には至らず、検知器の発報は無かった。

点検したところ配管溶接部下部に腐食によると考えられるピンホールを発見し、腐食箇所のエポキシ樹脂系の充填接着剤で緊急処置を行った。

【機器・配管の外観】

当該箇所は今年度の腐食対策として SUS304 から SUS316L に材質変更の予定箇所であり、夏期定期点検時に改修を完了した。

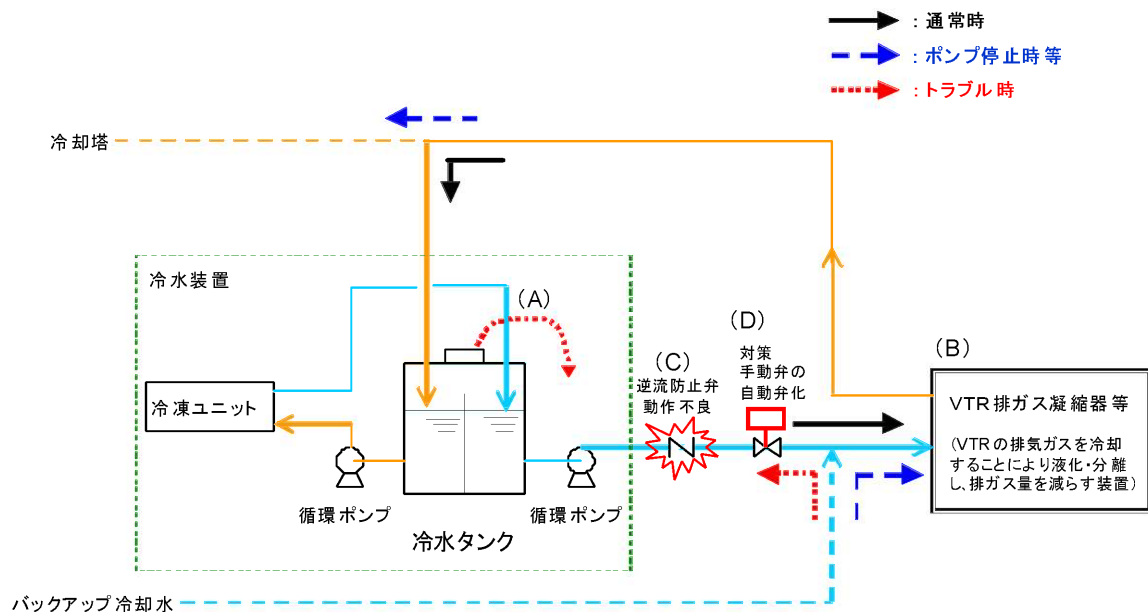
図—9 VTR周り 冷水／冷却水フロー

VTR4基のうち、6月22日(火)にA・B号機2基の変更作業が終了し、翌23日(水)、3基目のD号機の作業のため電源をオフにした直後の16時45分、バックアップ冷却水が直接冷水タンクに流入し、タンクをオーバーフロー(図—9)した。

制御変更作業のため電源をオフにし通常運転からポンプ停止モードにしたとき、逆流防止弁の動作不良により、バックアップ冷却水が直接冷水タンクに流れ込みオーバーフローに至った。

今後は、定期的に逆流防止弁の機能確認を行うとともに、電源をオフにした場合には自動的に作動する自動弁を整備した。

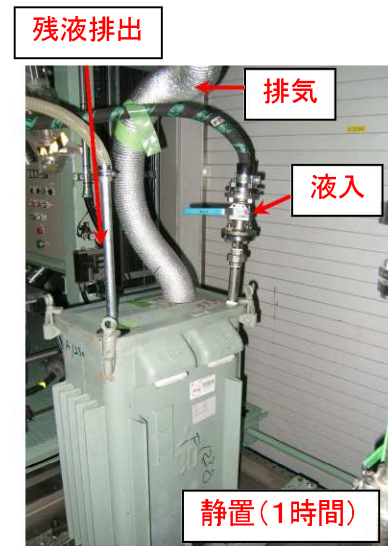
7 月 21 日 12 時 40 分頃、西棟 1 階の小型抜油室において、小型トランス（油量 100L 未満）を解体するため、トランス油を抜き取った後、トランス内部を粗洗浄中に洗浄液（パラフィン系炭化水素）をオーバーフローさせました。

本来ならば、静置工程に入ると次工程には進まない制御システムになっていましたが、運転員が誤って運転再開ボタンを押したため設定時間の 1 時間経過後に自動的に工程が開始されたものです。

【粗洗浄時の小型トランス】

今後は、静置工程中に運転再開ボタンを押しても液入が開始しないよう制御システムを変更（改造済）するとともに、液入工程においては、トランス内部の一定の高さになると自動的に停止させる自動停止装置を設置いたします。
