## 2) 周辺環境モニタリング

### 3. トラブル報告

#### 1) 蒸留残渣中間槽配管フレキシブルホース部からの溶媒漏洩

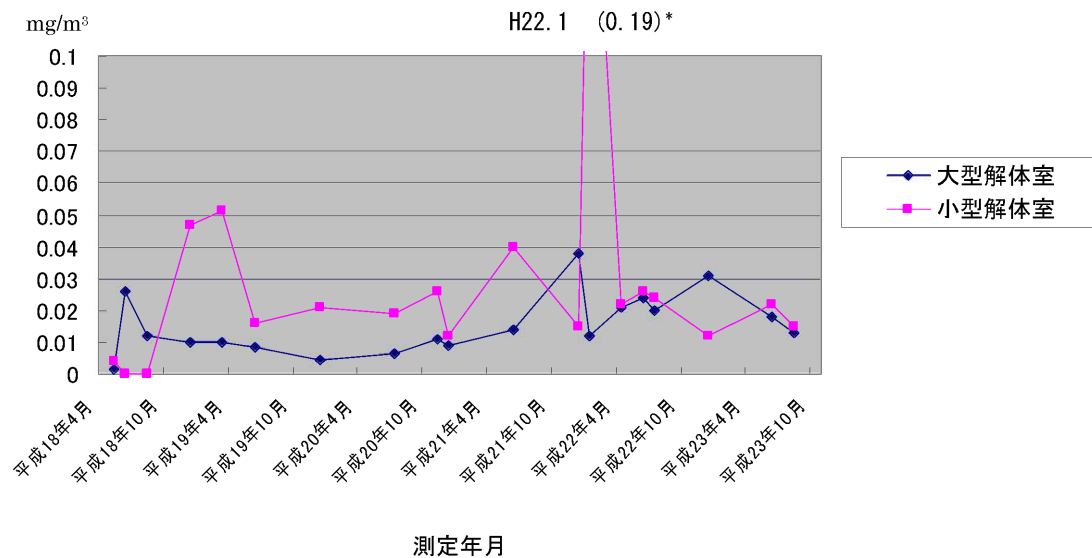
図－8 作業環境中 PCB 濃度の経時変化

解体室内作業環境中の PCB 濃度及びダイオキシン類濃度の経時変化を図—8 及び図—9 に、また、その他の作業室の PCB 濃度等の測定結果一覧を添付資料 1 に示します。

- ① PCB 濃度 … 図—8 に示すとおり、平成 23 年 6 月（解体室においては同年 4 月及び 7 月も含む）の測定結果では、管理区域レベル 3 の大型解体室及び小型解体室は、許容濃度  $0.01\text{mg}/\text{m}^3$  ( $=10\mu\text{g}/\text{m}^3$ ) を超過しました。また添付資料 1—(1) に示すとおり、管理区域レベル 2 の充填室（東）及び管理区域レベル 1 のタンク室、中間処理室において同じく許容濃度を超過しました。その他の室は、いずれも許容濃度を満足しています。

\* : 平成 22 年 1 月実施の測定結果。粉じんによるものと考えられる。

現在、夏期定期点検期間中にフライス盤の主軸周りの集中集塵方式及びフライス盤装置の囲い込みの本設化工事を実施しています。このほか、室温上昇と共に PCB 濃度等が上昇していることから、今後、室温を下げるため空調ダクトの保冷強化を行うことと

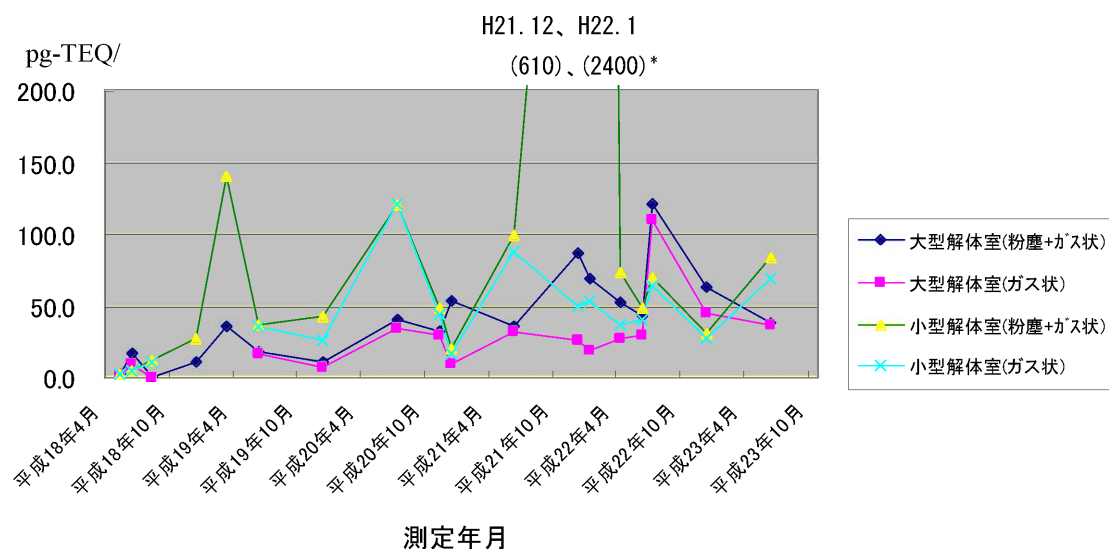
図－9 作業環境中 DXNs 濃度の経時変化

②ダイオキシン類濃度 … 図－9 に示すとおり、管理区域レベル 3 の大型解体室、小型解体室は、前回事業監視委員会以降に実施した平成 22 年 12 月及び平成 23 年 6 月の測定では以前のレベルを維持しています。

大型解体室、小型解体室以外の部屋の結果は、添付資料 1－(1) に示すとおりであり、管理区域レベル 2 と設定していた大型抜油室 (4.8、12 pg-TEQ/m³)、小型抜油室 (2.2～8.1、15～20pg-TEQ/m³)、充填室 (東) (4.8、15 pg-TEQ/m³)、管理区域レベル 1 と設定していたタンク室 (1.5、8.4pg-TEQ/m³)、蒸留室 (16、30～45) 及び中間処理室 (2.3～6.7、10～19pg-TEQ/m³) でも通知に基づく対策が必要なレベルであったことから、レベル 3 相応の保護具を着用し作業に従事しています。

\* : 平成 21 年 12 月及び平成 22 年 1 月の測定において粉じん中の DXNs 類が高い結果となった。

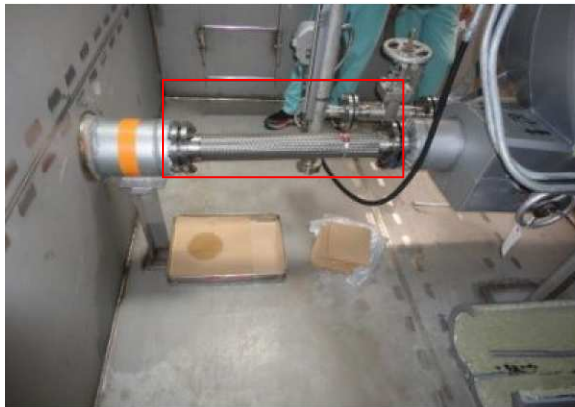
7 月 21 日（木）9 時頃、地下に設置している二重殻タンク内の点検中の運転員が配管のフレキシブルホース部分から液が滲み出ているのを発見した。漏洩検知器には至っておらず、検知器の発報はありませんでした。

直ちに液の拭き取りを行い、配管内に残っている液の分析を行ったところ、PCB 濃度は 0.2mg/kg 未満と検出下限値以下であった。

溶媒漏洩箇所

ついては、対策として、蒸留残渣中間槽及びその後段の蒸留残渣払出槽に係る部分に使用されているフレキシブルホース 12 箇所全てをテフロンスリーブ入りのフレキシブルホースに交換することと致しました。

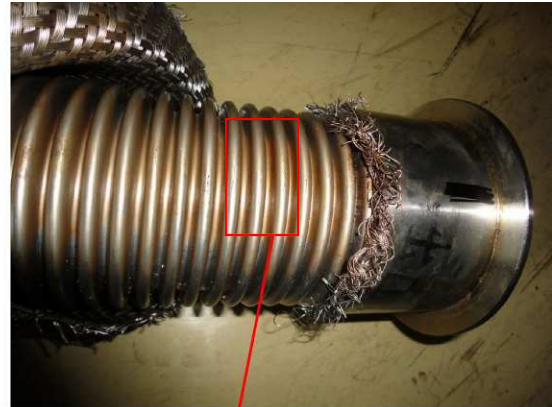
フレキシブルホースを交換し調査した結果、チューブ（ベローズ）の外側を確認し、配管内部の堆積物と同じ堆積物があることが確認できました。堆積物を除去したところ、

フレキシブルホースのブレード除去

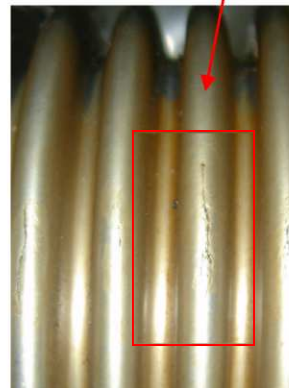
チューブ（ベローズ）にクラックが見つかりました。クラックの形状から考えて応力腐食割れが考えられます。

クラック部分
