大阪 PCB 廃棄物処理事業の操業状況について

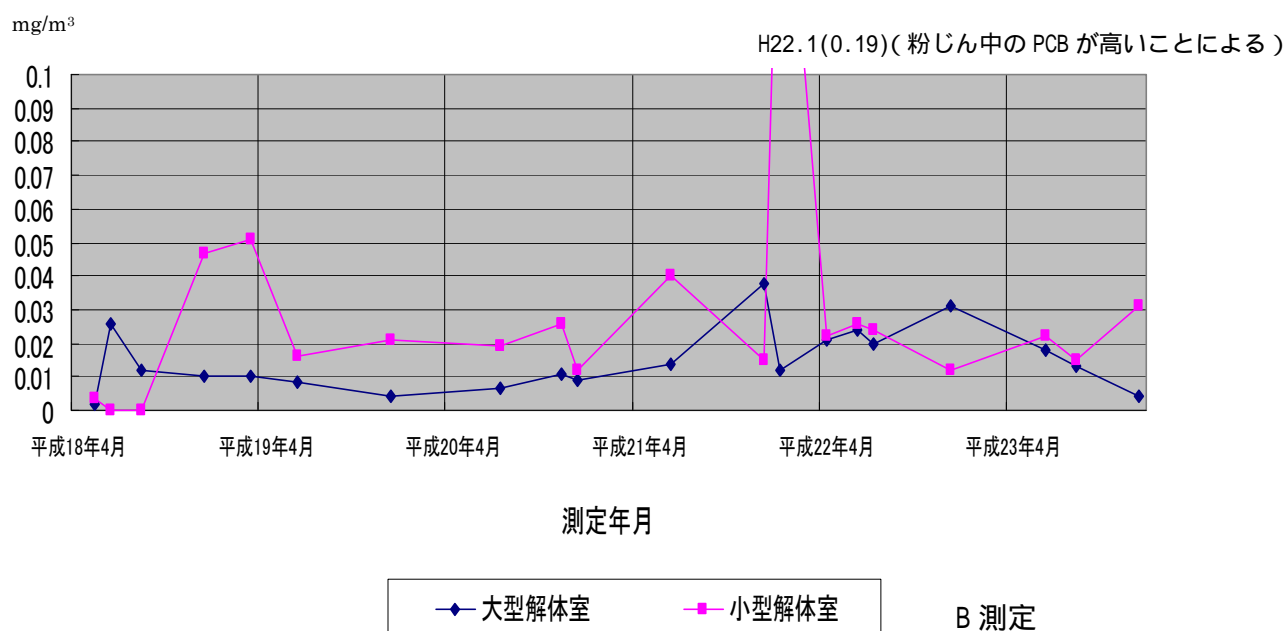
図 6 作業環境中 PCB 濃度の経時変化

PCB 濃度 ... 管理区域レベル 3 の大型解体室及び小型解体室の測定結果は図 6 に示すとおりです。平成 23 年 12 月大型解体室は管理濃度 $0.01\text{mg}/\text{m}^3$ ($=10\mu\text{g}/\text{m}^3$) を満足しましたが、小型解体室は超過しました。

添付資料 1 - (1) で見ると、平成 23 年 12 月では管理濃度を超過したのは小型解体室のみでしたが、この 1 年間で管理濃度を超過したのは、大型解体室の他に管理区域レベル 2 の充填室(東)及び管理区域レベル 1 のタンク室、中間処理室です。その他の室は、いずれも管理濃度を満足しています。

平成23年8月小型解体室フライス盤の主軸周りの集中集塵方式及びフライス盤装置の囲い込みの本設化工事を完了しました。また、室温が上昇するとPCB濃度等も上昇することから、室温を下げるため空調ダクトの保冷強化を行った結果、室温が3程度低下しました。さらに、12月の測定結果が判明後小型解体室内の床面等の除染、清掃を実施しました。その結果、PCBは0.0046 mg/m³、DXNsは13 pg-TEQ/m³に低下しました。

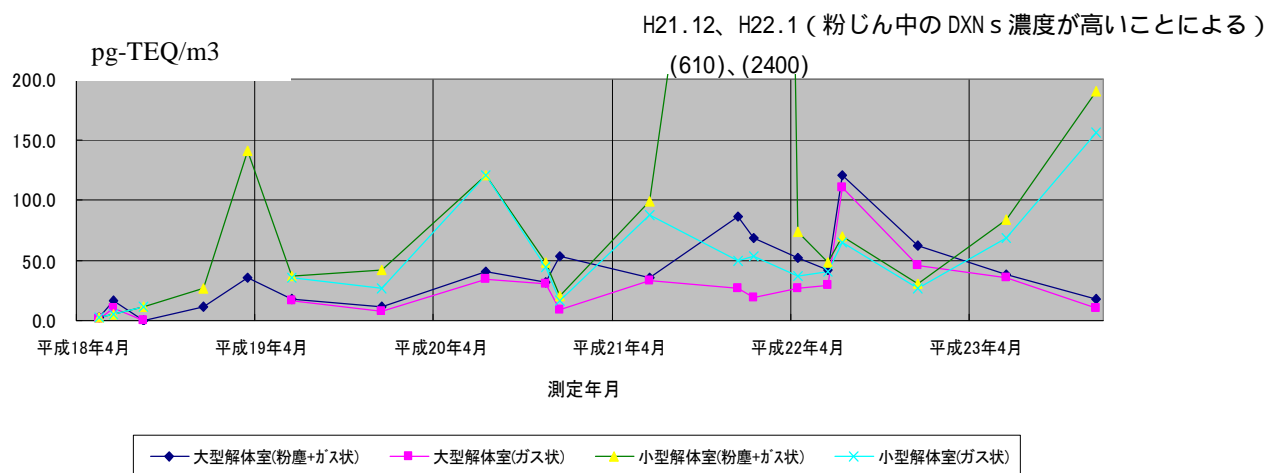
図 7 作業環境中 DXNs 濃度の経時変化

ダイオキシン類濃度 ... 平成 23 年 12 月の管理区域レベル 3 の大型解体室、小型解体室の測定結果は図 7 に示すとおりです。小型解体室は濃度が $190\text{pg-TEQ}/\text{m}^3$ と上昇しました。レベル 3 以外の部屋の平成 23 年度の年間の測定結果は、添付資料 1 - (1) に示すとおりです。

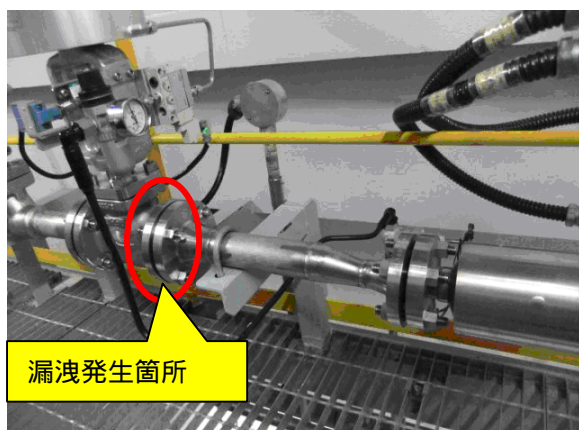
【漏洩を起こした配管】

平成23年9月28日午後4時32分頃、腐食対策のため、従来のKC1000貯蔵タンクを使用停止とし、別のタンクを貯蔵タンクとして転用し使用するため、新たに設置した配管にてKC1000油を移送した際、西棟1階タンク室内の配管フランジ部から約1リットル漏洩しました。

直接の原因は、40Aのフランジに25Aのガスケットが間違えて挿入されていました。また、関連区間の耐圧気密試験を順次行いましたが、この試験中に別の作業が入り、その際、弁を閉じたままにしてしまい、耐圧試験で圧がかからない状態でチェックを行ったので、ガスケットの間違いが発見できませんでした。

対策として、フランジとガスケットの確認の徹底と耐圧気密試験について、工事会社、運転会社、弊社における相互の報告、連絡等の徹底、作業要領書等の整備を図り、再発防止に努めています。

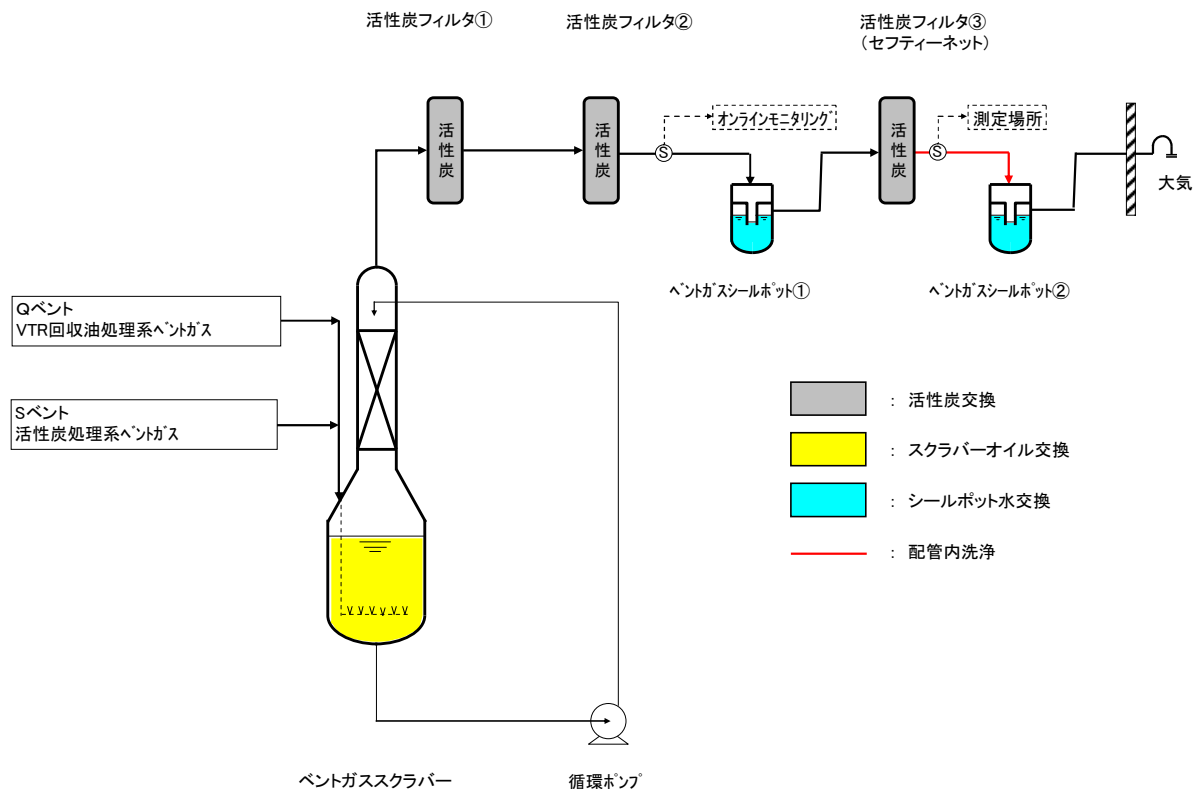
当事業所の処理施設の排気口で年2回行っている全21カ所のダイオキシン類の濃度測定において、東棟の高濃度ベントガス系排気口（12月16日採取）の測定値が、自主管理目標値 $0.1 \text{ ng-TEQ/m}^3\text{N}$ を超え、 $0.32 \text{ ng-TEQ/m}^3\text{N}$ であったことが1月30日に判明しました。

オイルスクラバー及び活性炭吸着槽の管理状態を確認したところ、12月14日にスクラバーオイルの交換を、12月12日及び12月14日に3箇所の活性炭の交換、実施していましたが、原因はセーフティネット活性炭以降シールポットまでの配管の汚れが考えられました。

2月6日から11日までの定期検査中に配管等の内部洗浄を実施するとともに、3箇所の活性炭、スクラバーオイル及びシールポット水の交換を実施しました。

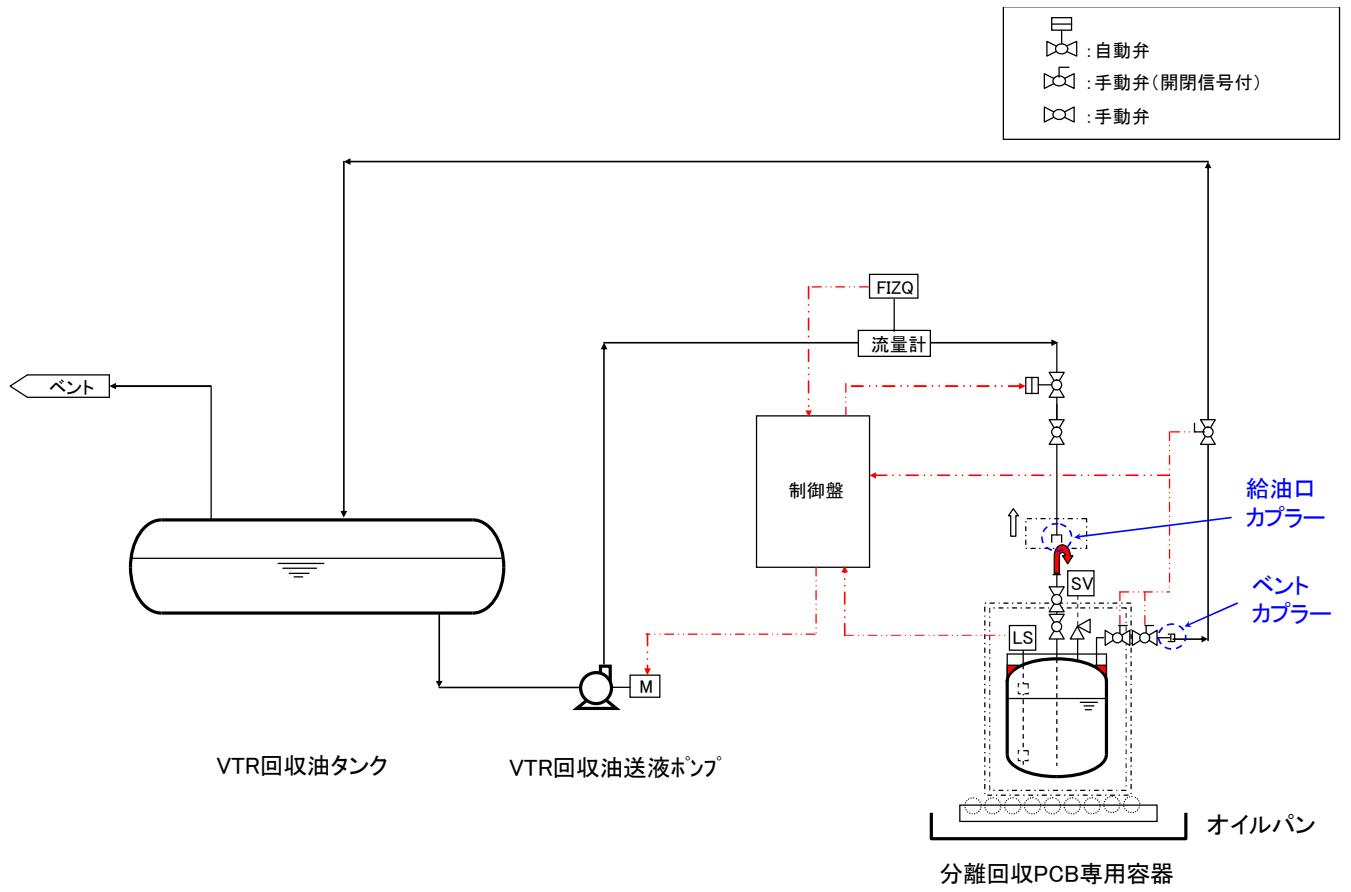
【充填室】

平成24年2月1日、午後1時50分、分離回収PCB専用容器(1m³)へVTR回収液(PCB濃度約25%の油)の注入が終了し、充填室の前室で作業員が操作盤にて遠隔操作で注入配管と容器の給油口ジョイント部カプラーを取り外したところ、容器の給油口から十数秒の間に約6Lの回収液が逆流し漏洩しました。

以上の原因調査から、油を容器に充填後のタンクの残圧により油が給油口から噴出したものであり、残圧の原因は容器のベント装置のカプラー内部にタールが付着したことによるベント不良でありました。

対策としては、ベントカプラーと給油口カプラーを定期的に点検します。給油口カプラーを取り外す前にタンク側のバルブを閉止することとし、その点を明記した作業マニュアルに改定します。

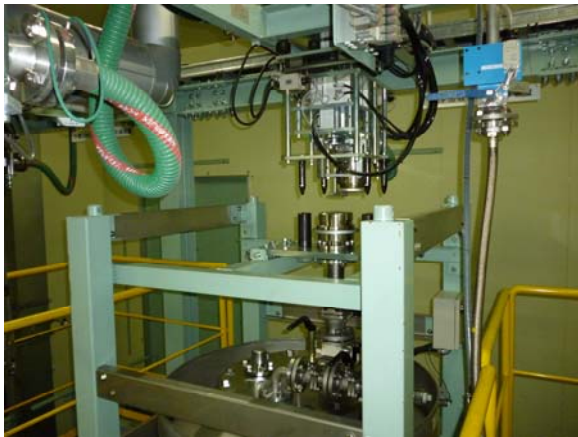
【分離回収 PCB 専用容器】

- 1) 当該容器のベント装置のカプラー内部にタールの付着が確認されました。
- 2) 充填室側のベント配管をテストした結果、通気に問題はなく、また閉塞に至るようなタールの付着は見られませんでした。
- 3) 当該容器の給油口カプラーにタールが付着していました。

また、容器給油口カプラーを取り外すと同時に容器側は閉止される構造となっておりますが、同じくタールにより完全な閉止ができなかったものです。

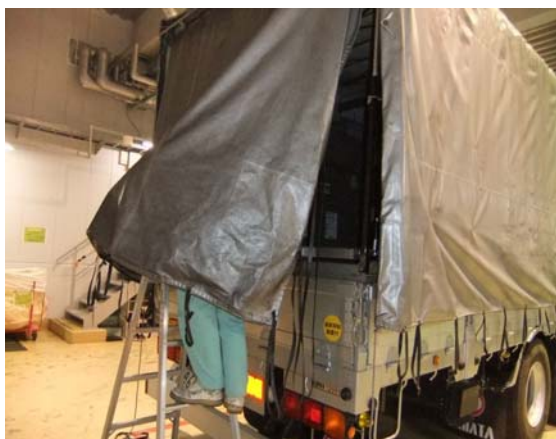
東棟ローディング室（PCB 非管理区域）にて液移送用トラックの後部幌を外そうと脚立からトラック後部荷台（1.6m 高）に乗り移る際、床面に転落したものです。着地の際、右手を着いたため手首を骨折しました。トラックに使用している幌の取付け構造について側面と天井は一体となっておりパイプフレームに縫いつけた構造で前方にスライドできます。後部の幌はパイプフレームから吊るすように作られています。後部幌を外す作業については応急対策として、補助者をつけて安全を確保します。恒久対策については、脚立作業に変えて移動式の作業用踏台（手摺り付き階段型）を導入し安全を確保する予定です。

トラックの後部幌の固定バンドを外して脚立を登るところ。

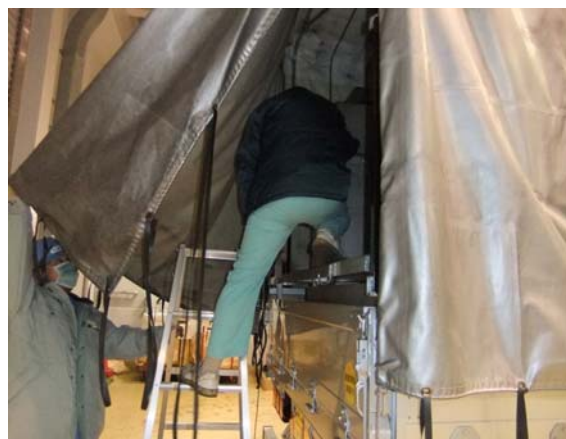
平成 24 年 1 月 11 日午後 1 時 30 分頃、ローディング室にてトラックの後部幌を外す作業中、作業従事者が荷台から誤って転落し手首を骨折しました。

脚立からトラックの後部に乗り移る際、床面に転落したもの。（応急対策として補助者をつける）
