2. 各種モニタリング調査結果について

3. トラブル報告

1) 車載トランス粗解体中にトランス内部で小火災発生

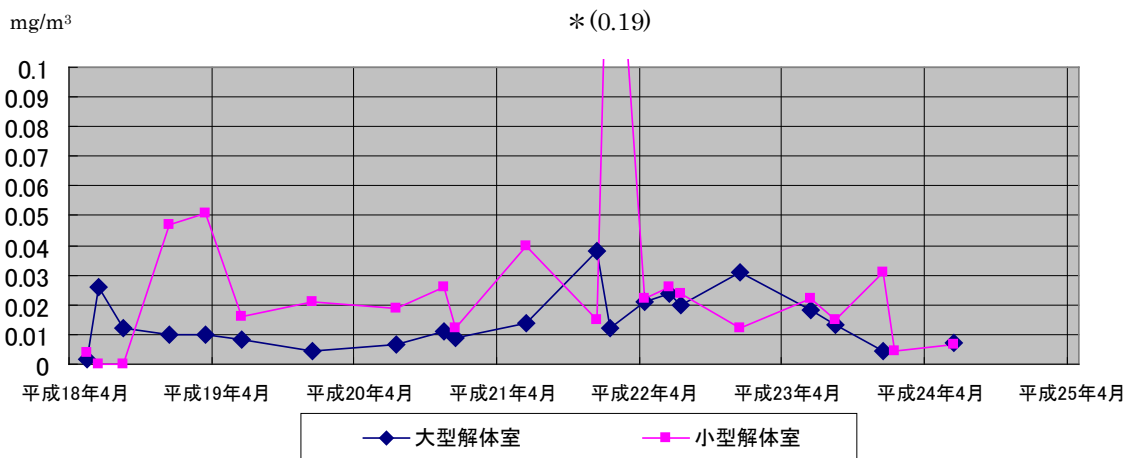
図—5 作業環境中 PCB 濃度の経時変化

(1) PCB濃度 … 図—5 に示すとおり、平成24年6月の測定結果では、管理区域レベル3の大型解体室及び小型解体室は、管理濃度 0.01mg/m³ (=10μg/m³) を満足しました。また添付資料 1 に示すとおり、その他の室においても管理濃度を満足しています。

* : 平成22年1月実施の測定結果。粉じんによるものと考えられる。

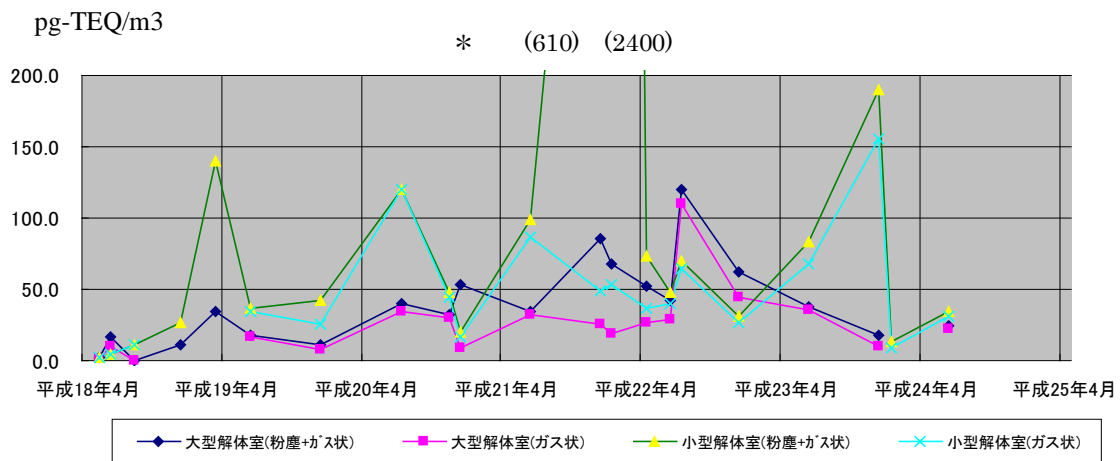
図—6 作業環境中 D X N s 濃度の経時変化

(2) **ダイオキシン類濃度** … 図—6 に示すとおり、管理区域レベル 3 の大型解体室、小型解体室は共に昨年同時期に比べて濃度が下がりました。

* : 平成 21 年 12 月及び平成 22 年 1 月の測定において粉じん中の DXNs 類が高い結果となった。

・大型解体室及び小型解体室

昨年の夏期定期点検期間中に実施したフライス盤の主軸周りの集中集塵方式及びフライス盤装置の囲い込み、室温を下げるため空調ダクトの保冷強化、小型解体室内の床面等の除染・清掃等の結果により改善したものと思われます。

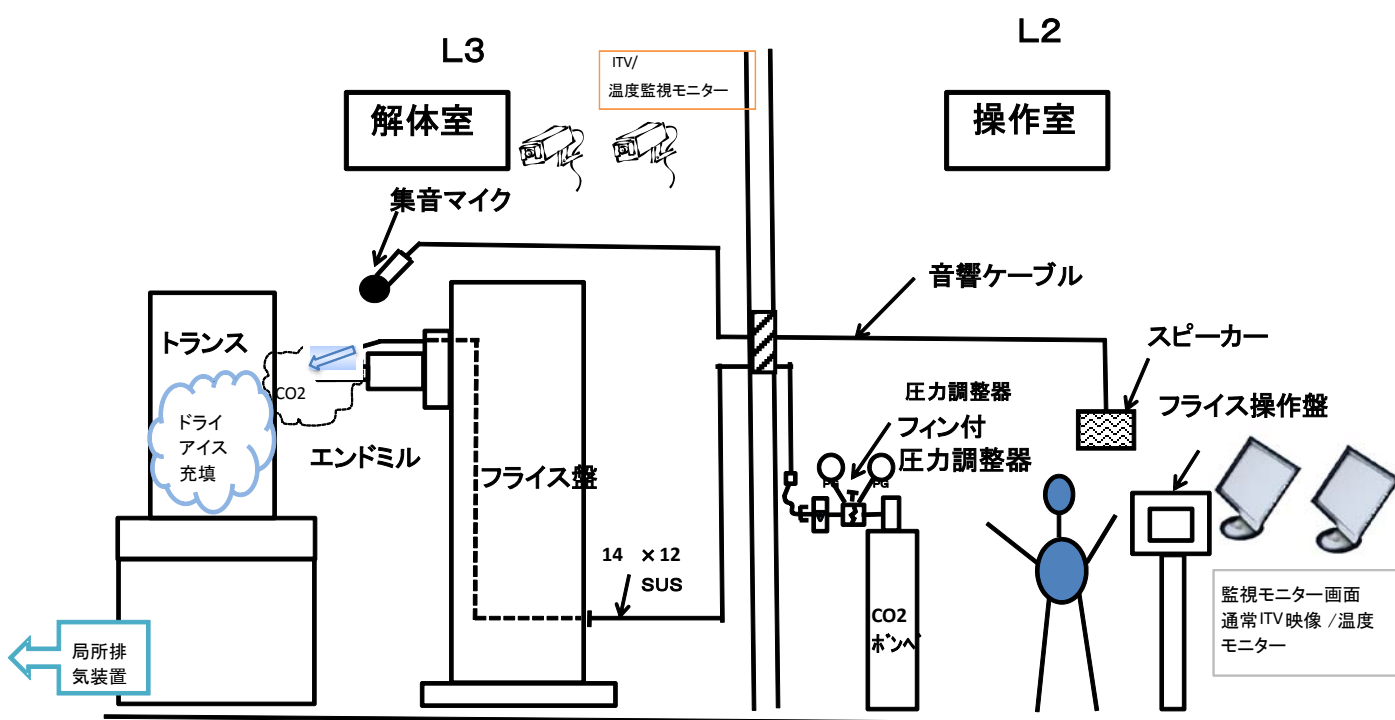
図—6 フライス盤対策概念図

今回の火災は、フライス盤切削刃の損傷による切削部周辺の局所的な異常発熱が原因であり、着火のメカニズムは異常発熱した切粉や摩擦熱により、トランスの絶縁紙であるプレスボードに含浸していた洗浄溶剤が加熱蒸発し着火に至ったと推定しています。

i トランス内部の酸素の低減

トランス内部にドライアイス(空間体積の2倍当量)を充填し、酸素濃度を14.5%未満に低減し着火を防止しています。

ii 切削部への炭酸ガスの吹きつけ

切削部のエンドミル付近にノズルで二酸化炭素を吹き付け、局所的に酸素濃度を低下させています。

ドライアイス充填及び炭酸ガスの吹きつけを行い総合確認テストを実施し、刃先温度が100℃を超えないことを確認しました。

平板切削部では77.3℃、コーナー部の切削量の多いところでも89.8℃でした。

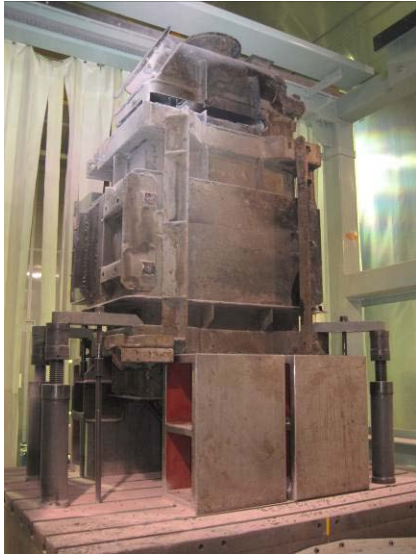
フライス盤に設置した車載トランス

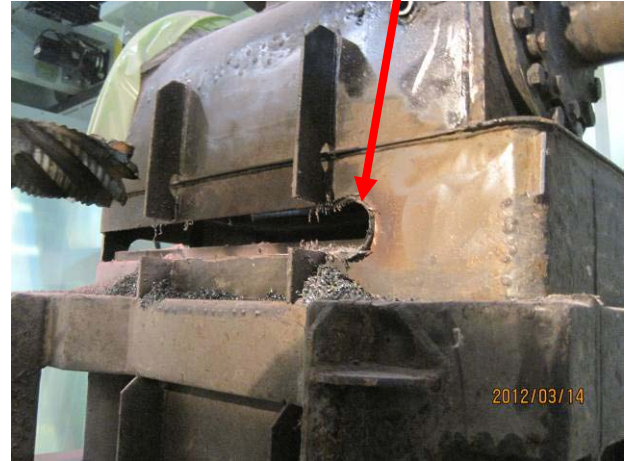
切削部 (内部で出火)

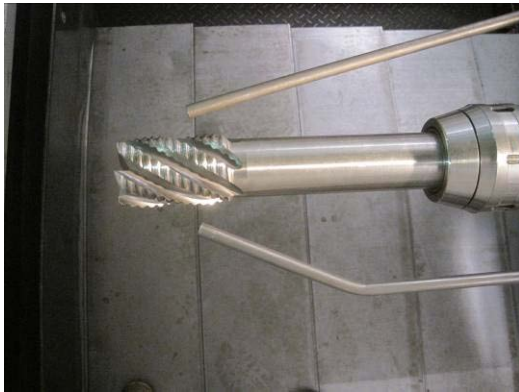
炭酸ガス吹きつけ管

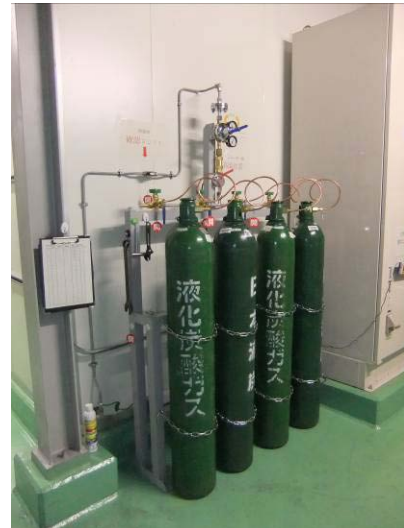
炭酸ガスボンベ

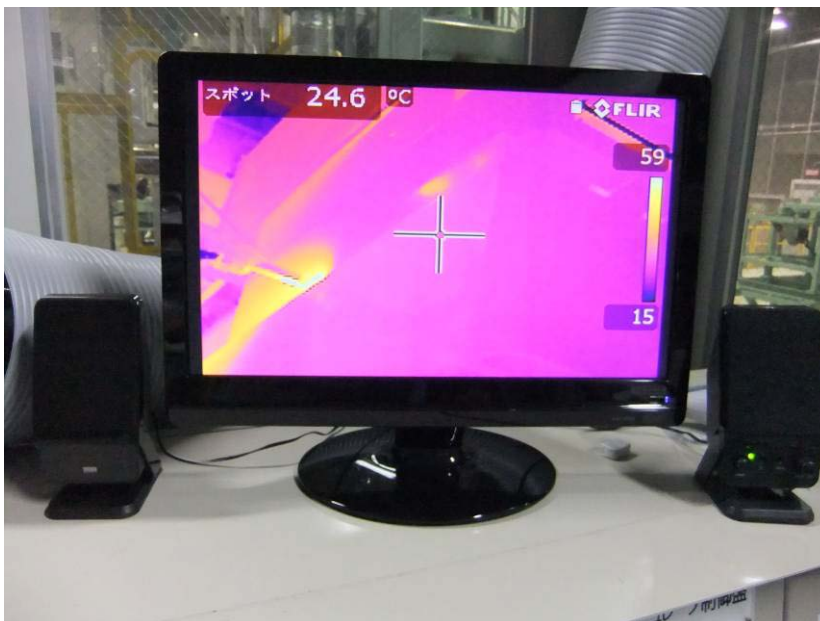
サーモグラフィー用モニタ・スピーカー

今回の火災は操作者が切削異常に気付かないまま切削し続けたため高温過熱したのが原因の一端であることから、集音マイクをフライス盤近辺に設置し、スピーカーを操作盤の所に設置して、切削時の異常音をフライス盤操作者が聞き取れるようにしました。

刃の損傷による異常発熱を検知するため、サーモグラフィーによる温度監視を行えるようにしました。100℃以上になれば切削を中断することにしてあります。
