豊田 PCB 廃棄物処理施設において生じた PCB 漏洩事故について  
(中間報告 概要)

日本環境安全事業株式会社事故対策委員会

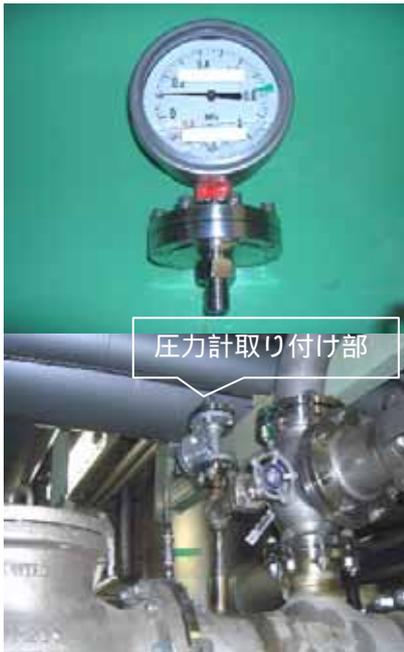
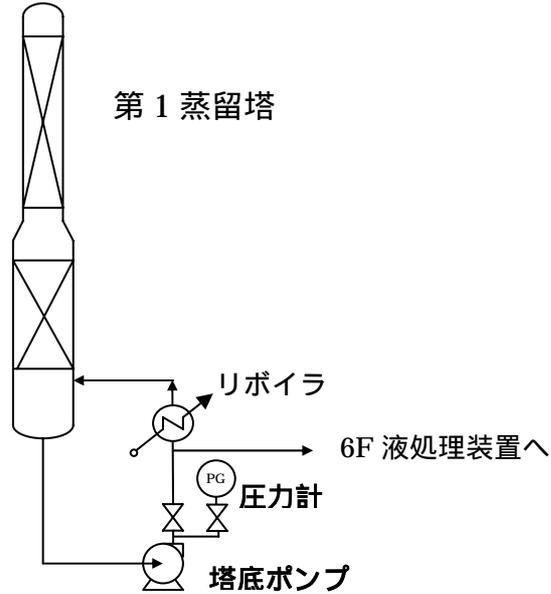
第1蒸留塔塔底ポンプの圧力計が脱落し、防油堤内に PCB 濃縮洗浄油(温度：約 200、漏洩量：約 200L、PCB 濃度：約 90%)が漏洩。

圧力計の接続に袋ネジを使用しているため、フランジや溶接接続と比較すると緩みやすい構造であった。

事故の約50時間前にパッキン材質をテフロン製に変更しており、使用温度等の運転条件に対して不適切であったため締付トルクが低下。

圧力計取り付けの袋ネジ部締付トルクが、吐出弁を開けたときの異常振動(流体関連振動)によりさらに低下。

その後、ポンプ運転による微振動で徐々に緩み、脱落に至った。

袋ネジ式の接合部をなくし、フランジ式に変更(計測系統全般)。

異常振動(流体関連振動)の発生を防止するため、ポンプ吐出側及びリボイラー入口弁の上流側にオリフィス(流路の絞り)を挿入し、ポンプ吐出圧を下げる。

さらに万全を期して、現状の塔底ポンプ及び追設オリフィスを撤去し、吐出量等の仕様が異なるリボイラー循環と送液用ポンプを設置することも検討。

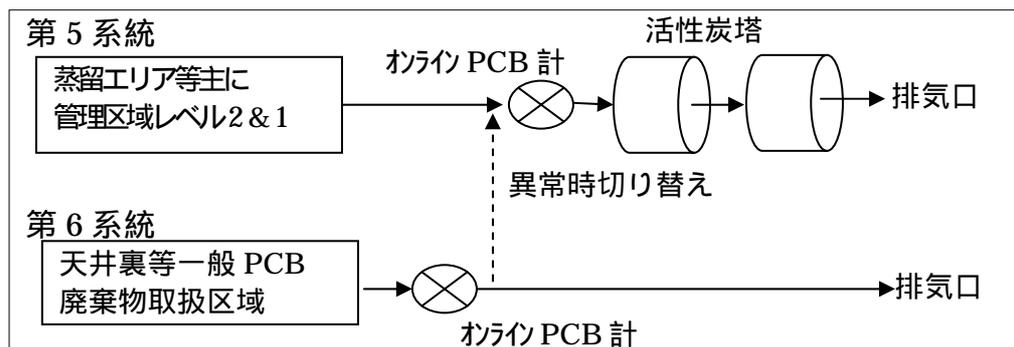
蒸留エリアに隣接した天井裏に PCB 蒸気が一部移行。

中央制御室作業員の操作対応が遅れ、第6系統排気口から PCB 蒸気漏洩。

蒸留エリア、小型トランス解体エリアの天井裏等の配管貫通部等の仕舞いが不十分で隙間が空いていたため、この天井裏が負圧となり、蒸留エリアで漏洩したPCBが天井裏を介して漏洩。

運転会社に対する教育が不十分であったため、活性炭処理系統への合流操作に遅れが発生。

各エリアの気密性を確保するため開口仕舞を確認し、必要な対策を実施。

第6系統排気も常時活性炭処理を実施し、万が一漏洩事故があっても施設外にPCBを排出させないように、PCB廃棄物取扱区域の換排気全てを常時処理。
