平成18年7月

## 東京PCB廃棄物処理事業だより(No.6)

### 東京PCB廃棄物処理施設からの微量のPCBを含む排気の排出事故について

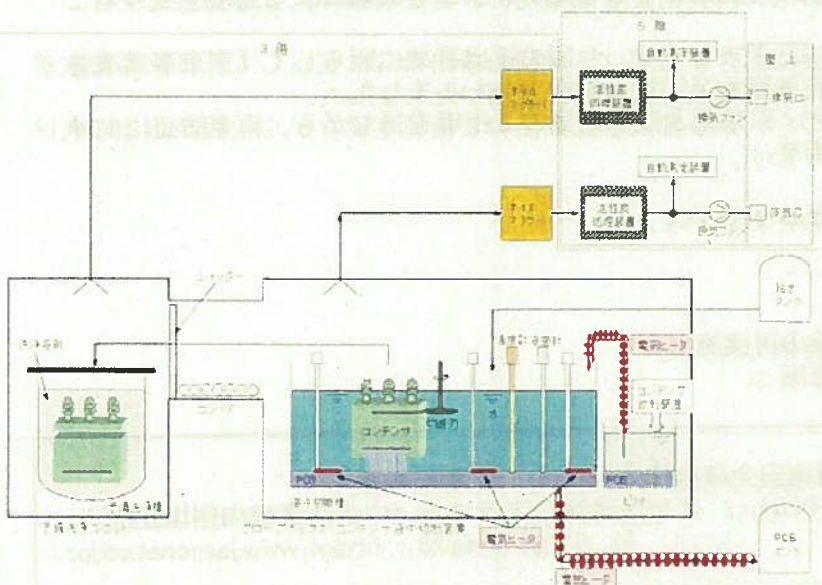
コンデンサ解体室内グローブボックス及び予備洗浄ユニット系統排気概念図

グローブボックス内にある当該の槽から大気への排気口までの間に、PCBを除去するためのオイルスクラバ及び活性炭吸着装置が設置されていますが、気化したPCBの量がこれらの装置のPCB除去能力を超えてしまったため、PCBの一部が除去されずにグローブボックス系統の排気口から排出されてしまいました。

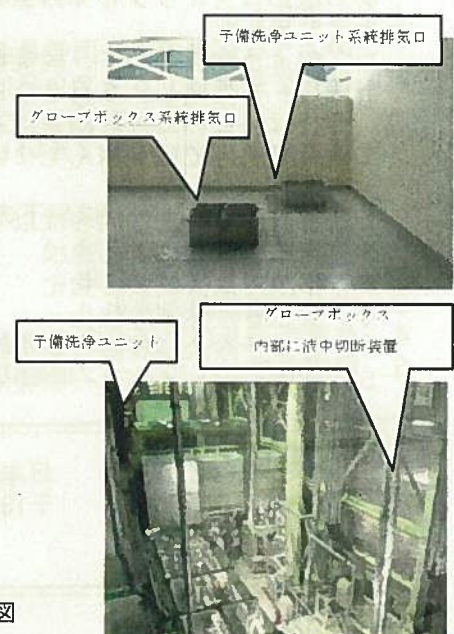
排気中のPCBの濃度測定  
3Fコンデンサ解体グローブボックス系統排気

コンデンサ解体室の予備洗浄ユニット系統及びグローブボックス系統排気口において、5月26日、排気停止前にサンプリングし、公定法により分析した結果、PCB濃度は最大 $0.20\text{mg}/\text{m}^3\text{N}$ でした。この値は、環境保全協定に基づく自主管理目標値( $0.01\text{mg}/\text{m}^3\text{N}$ )を超過していました。

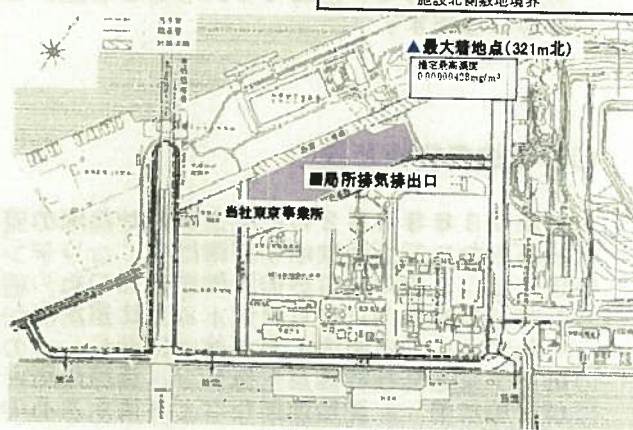
大気中PCB濃度の最高地点及びその地点濃度を5月25日21時から5月26日19時までの風向、風速を用いて大気拡散式により予測したところ、最大着地点は施設の北方321mの地点であり、その地点における最高濃度は $0.0000428\text{mg}/\text{m}^3$ と算定されました。

この最高濃度は、「PCB等を焼却処分する場合における排ガス中のPCB暫定排出許容限界について」(昭和47年環大規第141号)に示された環境大気目標値の $0.0005\text{mg}/\text{m}^3$ を十分下回っておりました。
