西棟オンラインモニタリング概略系統図

### 3. 作業環境測定結果

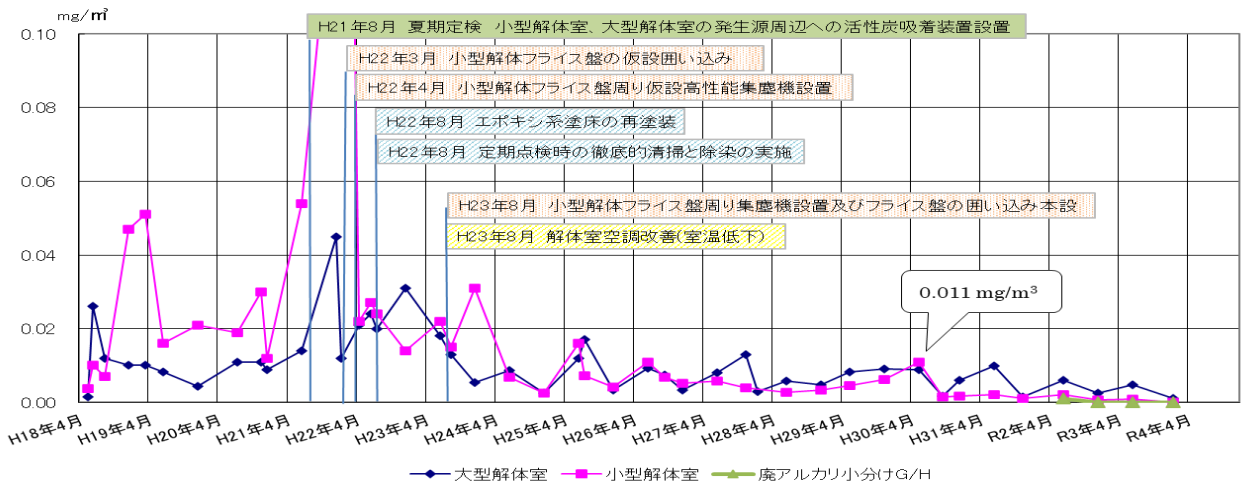
図-4 作業環境中PCB濃度の経年変化及びPCB濃度低減対策実施状況

また、同等の管理が必要として受入検査室、抜油室、VTR処理室等を自主測定として同様に測定を実施しています。その測定結果は(表-14)(P17)に示しています。大型解体室と小型解体室の測定結果の経年変化を(図-4)に示しています。平成22年以降は僅かに低減傾向にありましたが、平成30年5月の測定では小型解体室で許容濃度 $0.01 \text{ mg/m}^3$ を超過しましたので、定期検査時に清掃と除染を行い許容濃度以下となりました。その後の測定でも許容濃度以下を維持しています。

平成30年5月に実施した測定において、小型解体室で許容濃度(0.01 mg/m<sup>3</sup>)を超過しました。測定の際、特にPCBが蒸散するような作業はなく、原因は明らかではありませんが、定期検査時に清掃と除染を行いました。

平成21年8月に切断装置付近、及び仕掛品の置き場周辺に活性炭吸着装置を設置しました。平成22年3月に小型解体室のフライス盤周りの囲込みの仮設工事を行い、平成22年4月に高性能集じん装置を仮設設置しました。その後、平成23年8月に小型解体室のフライス盤装置の囲込み、及びフライス盤の主軸周りの集中集塵方式の本設化工事を行いました。

これらの対策を実施後、PCB濃度は許容濃度(0.01 mg/m<sup>3</sup>)以下となっています。

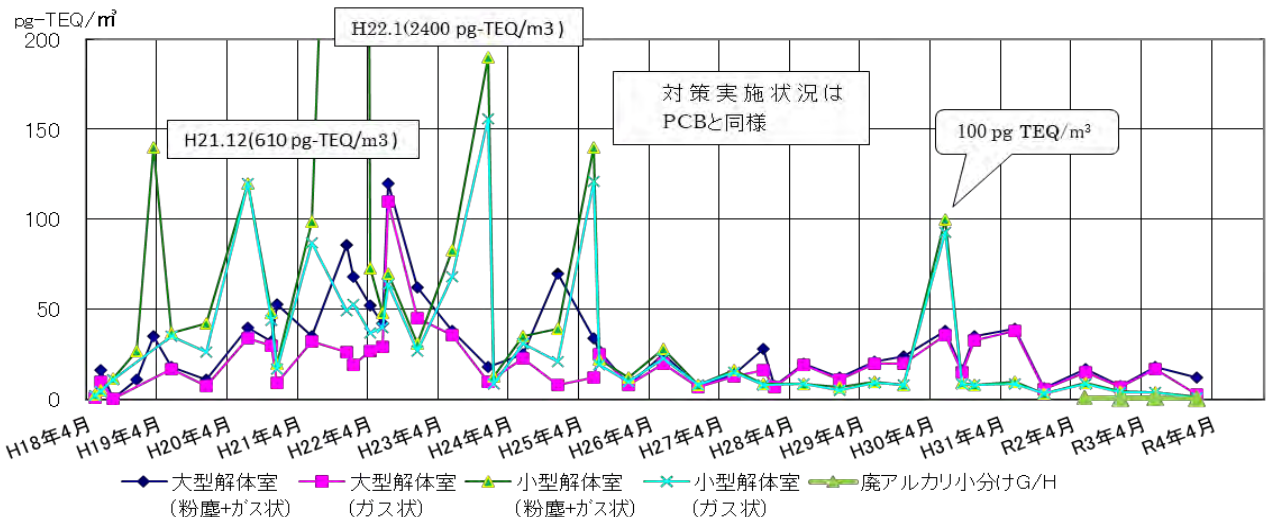
図-5 作業環境中ダイオキシン類濃度の経年変化

図-5、表-14 (P17)に示すとおり、平成30年5月の測定で小型解体室のダイオキシン類濃度が $100 \text{ pg-TEQ/m}^3$ と上昇しましたが、上記と同様に定期検査時に清掃と除染を行い同年9月の再測定から令和4年1月の定期測定まで、前年度と同程度を維持しています。

大型解体室は令和元年定期検査時に徹底的に清掃と除染を行い低下し、その後、前年度と同程度を維持しています。

しかし、ダイオキシン類濃度については管理濃度(2.5 pg-TEQ/m<sup>3</sup>)を超過しているため、夏の定期検査時には徹底的に清掃、除染を行っています。
