## 4. トラブル報告

### 1) TCB/PCB分離設備配管閉塞

## 2) Vベルトとプーリーの間に右手指を挟み負傷した労働災害

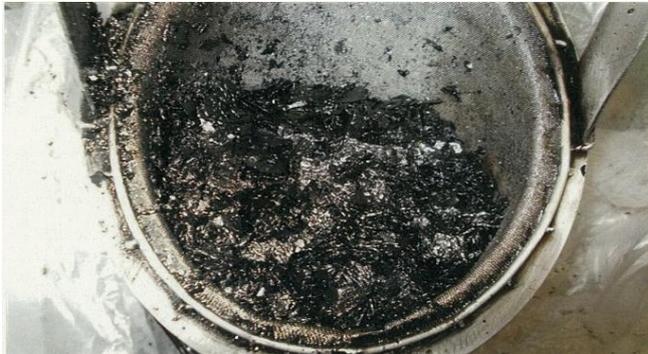
図-9 第1蒸留塔 塔底ポンプ用ストレーナ

閉塞した物質を分析した結果、有機物は少なく殆どが金属の塩化物でした。この塩化物は、TCBに由来する塩素と微量の水分により発生した塩酸が塔・熱交換器・配管等（SUS材）を腐食して生成したもので、微量のタール分と共に配管等に付着蓄積していたと推定しています。

この付着物が定期点検で停止していたことで乾燥し、徐々に剥がれストレーナ、小口径の配管及び計装機器の閉塞を起したものでした。

ストレーナ内の閉塞状況

- 定期点検で熱交換器の清掃及び配管の点検清掃を実施すると共に既に継続実施してきている腐食点検箇所を追加し、経過観察していきます。
- 定期点検時を利用し、配管をフランジタイプにすると共に熱媒はトレースタイプとしました。（掃除し易くする）
- 熱交換器及び配管流量と調節弁開度を経過観察します。

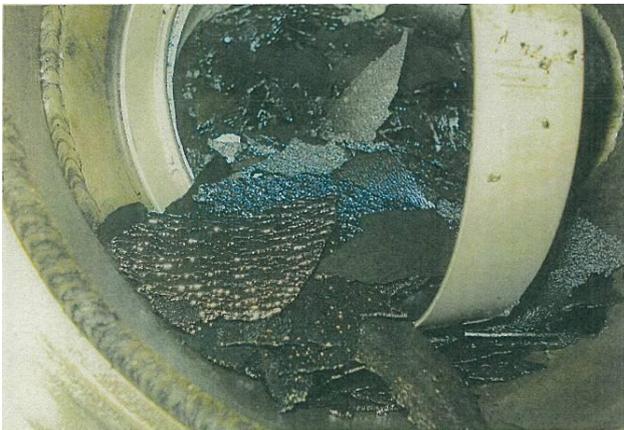
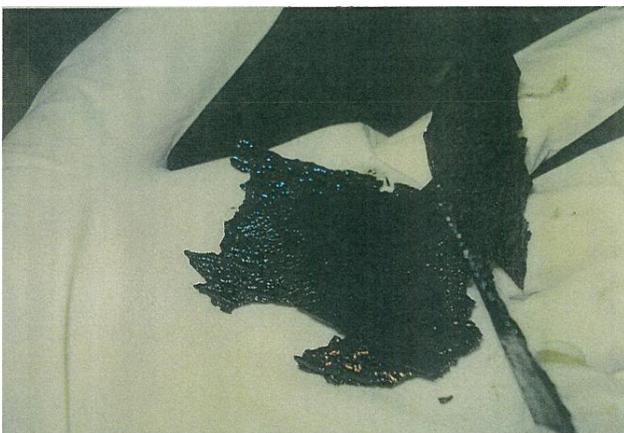
ストレーナ内残留物

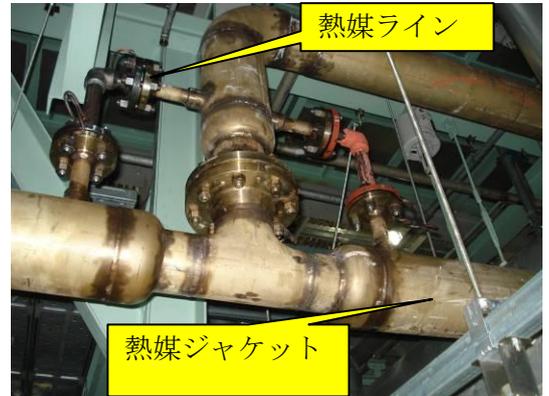
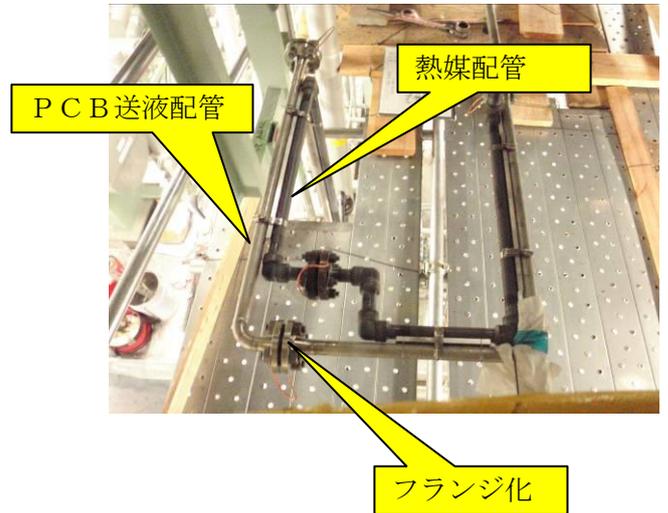
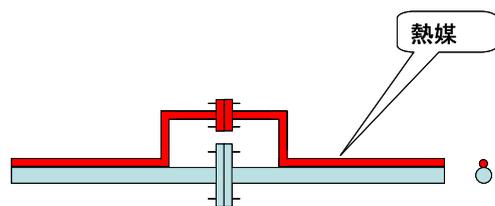
図-10 配管の改良

また、閉塞除去作業に長期間を要した原因は、180～300℃近い高温設備であること、PCB濃度が高く開放に当たっては嚴重な養生が必要であること、配管が熱媒との二重管でありフランジが殆ど無い構造であることなどです。

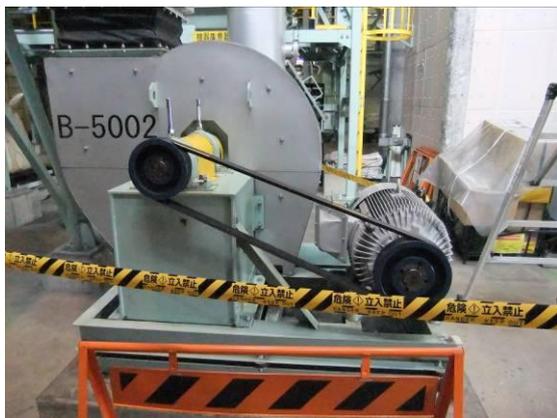
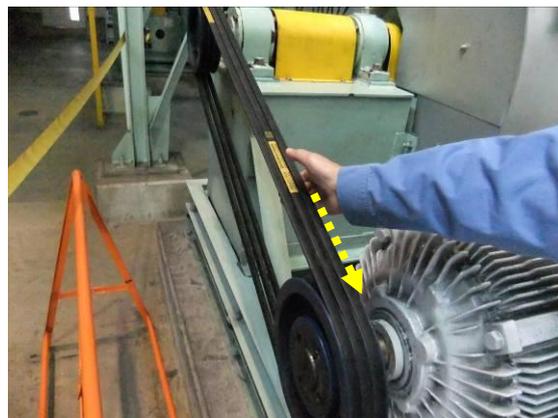
図-11 災害関連写真

6月29日(土)に炭化物集塵用送風機の軸受けベアリングの交換作業を行いました。翌30日午後、5名で試運転を行いました。軸受け部の温度上昇と異音の発生を確認したため、送風機を停止し再度点検を行うこととしました。ベルトカバーを外し、軸受け部の異音を確認するため4名が聴音し、被災者が送風機のVベルトを右手で握り、モーター側に引っ張って手回しを行ったところ、Vベルトとモーター側プーリーの間に右手の指を挟み負傷しました。

本件災害の原因は、立会い作業の役割であった被災者(運転会社従業員)が自ら確認のための作業を行ったことと、その際、安全ルールが順守されず、思わずVベルトを握って引っ張ったことによります。被災者本人は手回しを行う際に基本ルールであるプーリーの上のベルトを手のひらで押さえて回すべきことを十分承知していましたが、作業を急いでいたため、うっかりベルトを握って引っ張ってしまい挟まれたものです。

(炭化物集塵用送風機)

- ・JESCO／運転会社で事故対策会議を7月3、10、17日に行い「人的要因、管理要因、設備要因」から問題点を拾い上げ、再発防止策は下記の2点に集約しました。
  - ① 点検中はどうような状況でも、Vベルトを握って動かさない。動かす必要が生じた場合は、Vベルトの表面とプーリー表面を両手で押すこと。（運転中は安全カバーで完全に覆われている）
  - ② メーカーの実施する作業の立会では、立会者は自ら手を出して作業を行わない。
- ・運転会社では従業員全員に安全責任者から上記対策を説明すると共に掲示板に貼り出しました。
- ・7月1日と8月1日の安全大会において、事故内容の説明および再発防止に向けJESCO所員／運転会社社員に注意喚起を行いました。
- ・大阪事業所全所員を対象に8月22日に「作業の基本」についての安全教育を行いました。
- ・今回の災害発生を受け、現場の教育訓練、危険予知活動、ツールボックスミーティングなどの取組の強化、非定常作業の作業マニュアルへの反映を行います。
