3. 作業環境測定結果

(1) PCB濃度

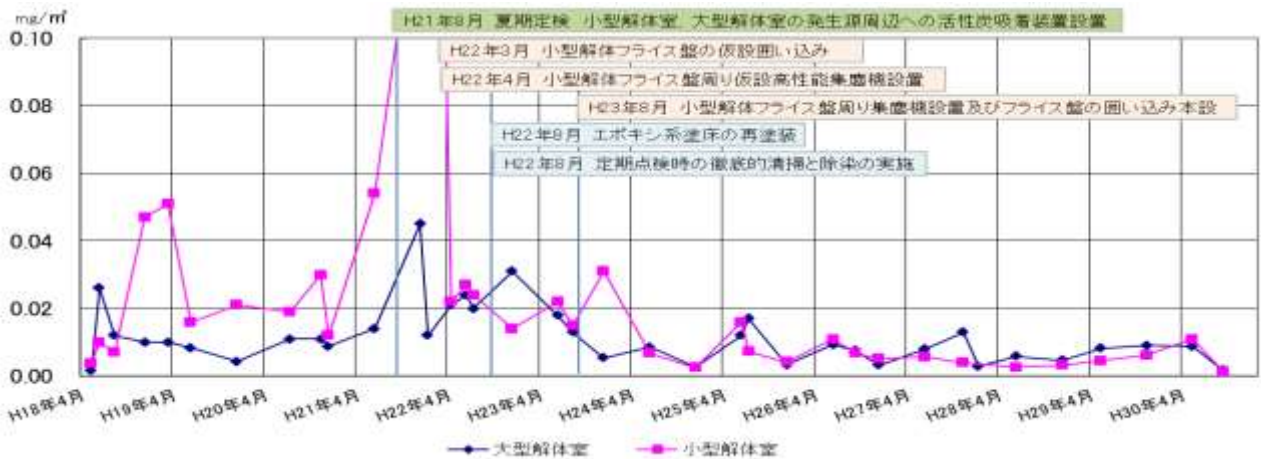
図-2 作業環境中PCB濃度の経時変化及びPCB濃度低減対策実施状況

平成22年以降は僅かに低減傾向にありましたが、平成30年5月に実施した測定において、小型解体室で許容濃度0.01 mg/m³を超過しました。測定の際、特にPCBが蒸散するような作業はなく、原因は明らかではありませんが、定期検査時に清掃と除染を行い同年9月に実施した再測定の結果では、基準値以下となっています。

また、労働安全衛生法作業環境評価基準に基づく評価結果は、大型解体室、小型解体室ともに第1管理区分となっています。

大型解体室は、平成27年11月に基準値(0.01 mg/m³)を超えましたが、フライス盤からの切粉等が機械装置の下部や床面などに堆積し、通常では掃除が困難な箇所を定期点検時に重点的に徹底的な清掃と除染を実施しました。

また、平成30年5月に小型解体室で基準値を上回りましたが、同様に清掃と除染を行い、その後の再測定で基準値以下となっております。

平成21年8月に切断装置付近、及び仕掛品の置き場周辺に活性炭吸着装置を設置しました。

平成22年3月に小型解体室のフライス盤周りの囲い込みの仮設工事を行い、平成22年4月に高性能集じん装置を仮設置を行いました。その後、平成23年8月に小型解体室のフライス盤装置の囲い込み、及びフライス盤の主軸周りの集中集塵方式の本設化工事を行いました。

平成23年8月にPCB等の蒸散を抑えるため空調設備を改善して室温低下を図りました。

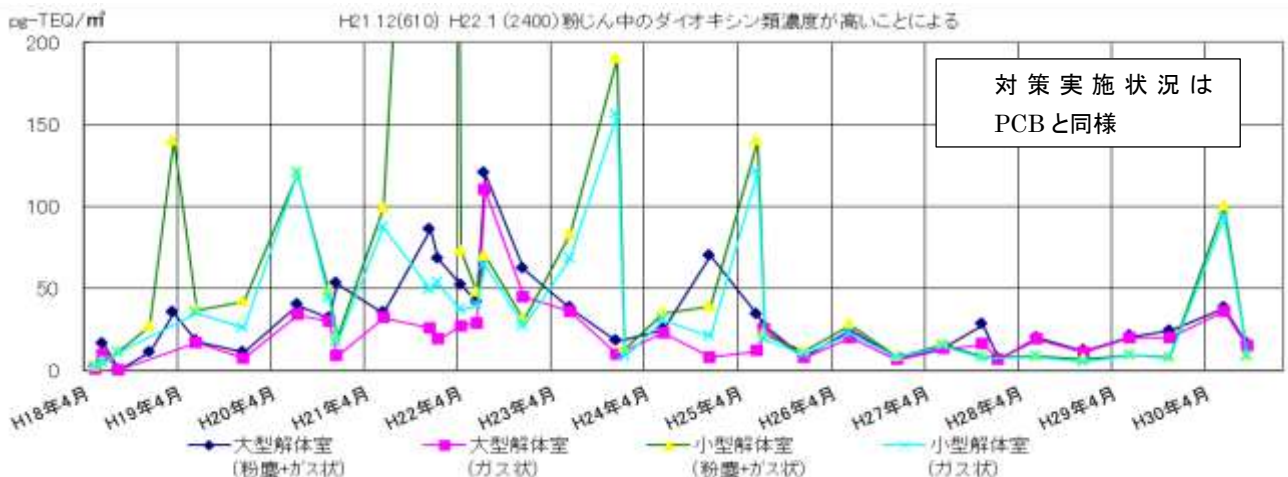
図-3 作業環境中ダイオキシン類濃度の経時変化

図-3、表-14(P16)に示すとおり、平成30年5月の測定で小型解体室のダイオキシン類濃度が100pg-TEQ/m³となり、濃度が上昇しましたが、上記と同様に定期検査時に清掃と除染を行い同年9月に実施した再測定の結果では、大型解体室、小型解体室ともに、前年度と同程度まで濃度は低下しております。

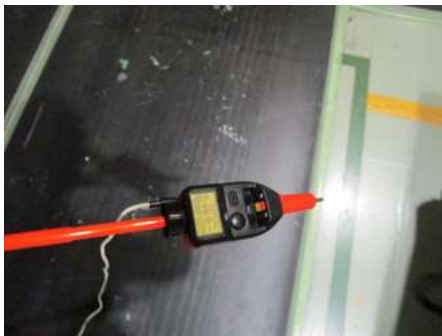
検電器

平成 30 年 3 月のインシデントとした事象は、蓄電された状態で搬入されたコンデンサの受入作業中に、吊りワイヤーが碍子に接触しスパークが起こったものです。本社に報告すると共に、営業担当者から収集運搬業者等に対して放電作業の徹底を依頼しました。更に作業員の安全確保のために検電器を配備し確認等を行うこととしました。
