西棟オンラインモニタリング概略系統図

東棟オンラインモニタリング概略系統図

3. 作業環境測定結果

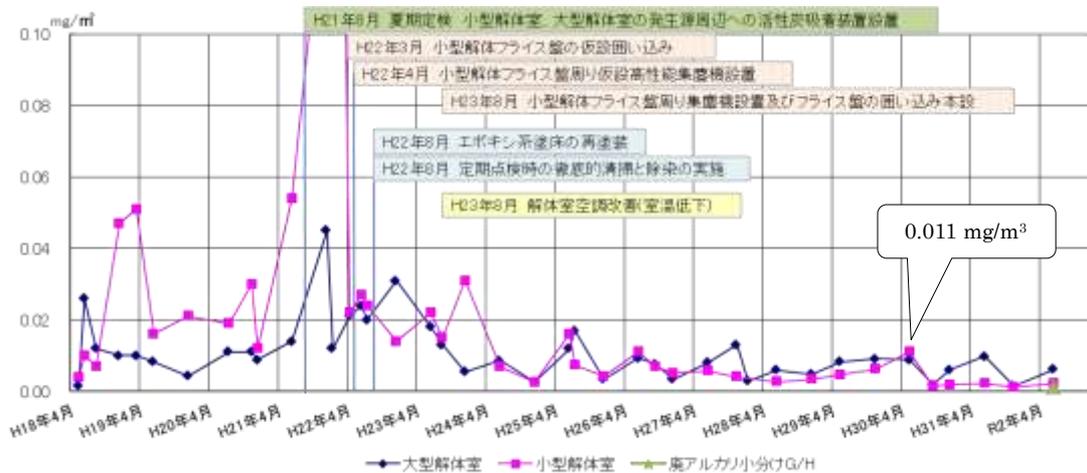
図-4 作業環境中PCB濃度の経年変化及びPCB濃度低減対策実施状況

また、同等の管理が必要として受入検査室、抜油室、VTR処理室等を自主測定として同様に測定を実施しています。その測定結果は(表-14)(P17)に示しています。大型解体室と小型解体室の測定結果の経年変化を(図-4)に示しています。平成22年以降は僅かに低減傾向にありましたが、平成30年5月の測定では小型解体室で許容濃度 0.01 mg/m^3 を超過しましたので、定期検査時に清掃と除染を行い許容濃度以下となりました。その後の測定でも許容濃度以下を維持しています。

平成30年5月に実施した測定において、小型解体室で許容濃度(0.01 mg/m³)を超過しました。測定時にはPCBが特に蒸散するような作業はなく、原因は明らかではありませんが、定期検査時に清掃と除染を行いました。

これらの対策を実施後、PCB濃度は許容濃度(0.01 mg/m³)以下となっています。

平成21年8月に切断装置付近、及び仕掛品の置き場周辺に活性炭吸着装置を設置しました。

平成22年3月に小型解体室のフライス盤周りの囲込みの仮設工事を行い、平成22年4月に高性能集じん装置を仮設置しました。その後、平成23年8月に小型解体室のフライス盤装置の囲込み、及びフライス盤の主軸周りの集中集塵方式の本設化工事を行いました。

平成23年8月にPCB等の蒸散を抑えるため空調設備を改善して室温低下を図りました。

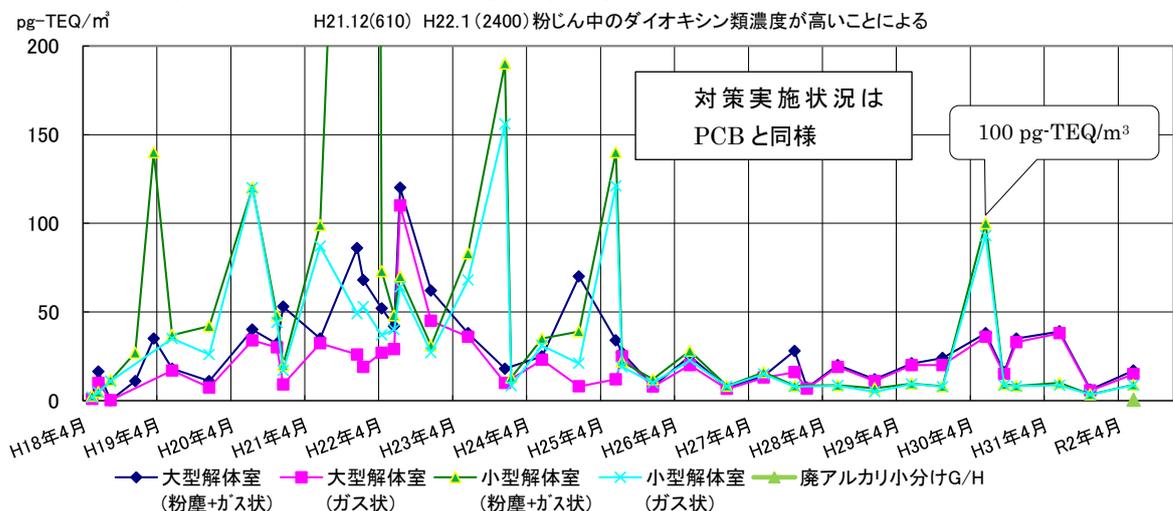
図-5 作業環境中ダイオキシン類濃度の経年変化

図-5、表-14 (P17)に示すとおり、平成30年5月の測定で小型解体室のダイオキシン類濃度が 100 pg-TEQ/m^3 と上昇しましたが、上記と同様に定期検査時に清掃と除染を行い同年9月の再測定から令和2年6月の定期測定まで、前年度と同程度を維持しております。

大型解体室は平成30年定期検査時の清掃と除染により低下しましたが、その後の2回の測定では、平成29年度に比べて上昇しました。令和元年定期検査時も徹底的に清掃と除染を行い、11月の測定では1桁に低下しましたが、令和2年6月の測定では少し上昇しました。

しかし、ダイオキシン類濃度については管理濃度(2.5 pg-TEQ/m³)を超過しているため、夏の定期検査時には徹底的に清掃、除染を行っています。
