3. 作業環境測定結果

(1) PCB濃度

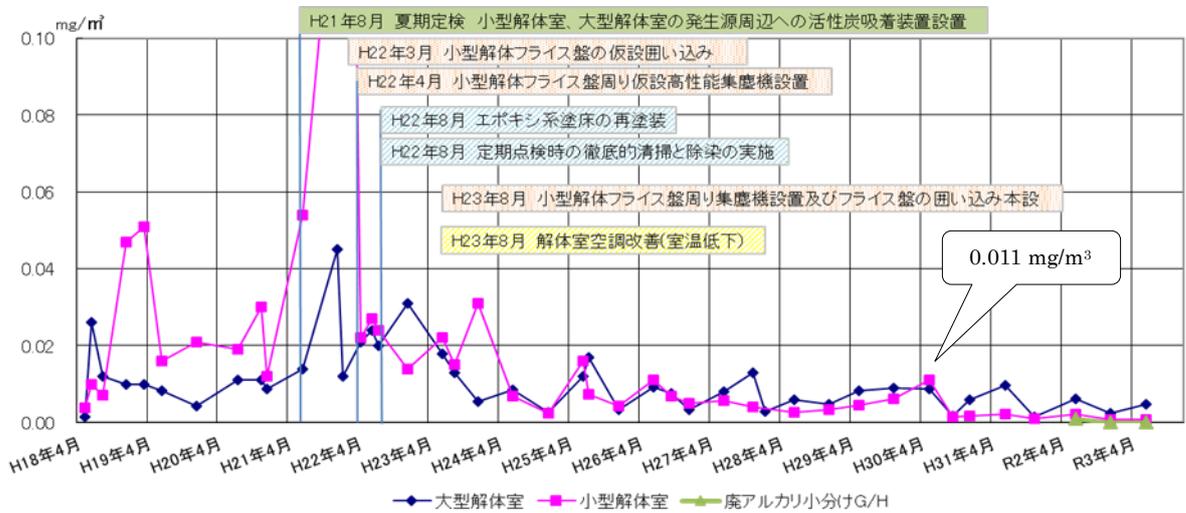
図-4 作業環境中PCB濃度の経年変化及びPCB濃度低減対策実施状況

また、同等の管理が必要として受入検査室、抜油室、VTR処理室等を自主測定として同様に測定を実施しています。その測定結果は(表-14)(P17)に示しています。大型解体室と小型解体室の測定結果の経年変化を(図-4)に示しています。平成22年以降は僅かに低減傾向にありましたが、平成30年5月の測定では小型解体室で許容濃度 0.01 mg/m^3 を超過しましたので、定期検査時に清掃と除染を行い許容濃度以下となりました。その後の測定でも許容濃度以下を維持しています。

平成30年5月に実施した測定において、小型解体室で許容濃度(0.01 mg/m³)を超過しました。測定の際、特にPCBが蒸散するような作業はなく、原因は明らかではありませんが、定期検査時に清掃と除染を行いました。

これらの対策を実施後、PCB濃度は許容濃度(0.01 mg/m³)以下となっています。

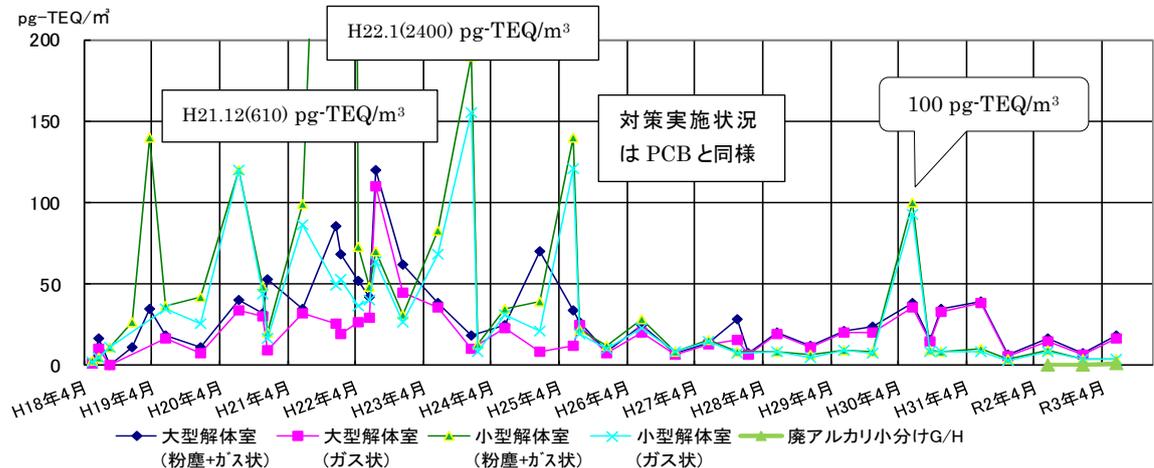
図-5 作業環境中ダイオキシン類濃度の経年変化

図-5、表-14 (P17)に示すとおり、平成30年5月の測定で小型解体室のダイオキシン類濃度が 100 pg-TEQ/m^3 と上昇しましたが、上記と同様に定期検査時に清掃と除染を行い同年9月の再測定から令和3年6月の定期測定まで、上昇前と同程度を維持しております。

大型解体室は平成30年定期検査時の清掃と除染により低下しましたが、その後の2回の測定では、平成29年度に比べて上昇しました。令和2年定期検査時も徹底的に清掃と除染を行い、12月の測定では1桁に低下しましたが、令和3年6月の測定では少し上昇しました。

しかし、ダイオキシン類濃度については管理濃度(2.5 pg-TEQ/m³)を超過しているため、夏の定期検査時には徹底的に清掃、除染を行っています。
