東棟オンラインモニタリング概略系統図

## 4. 作業環境測定結果

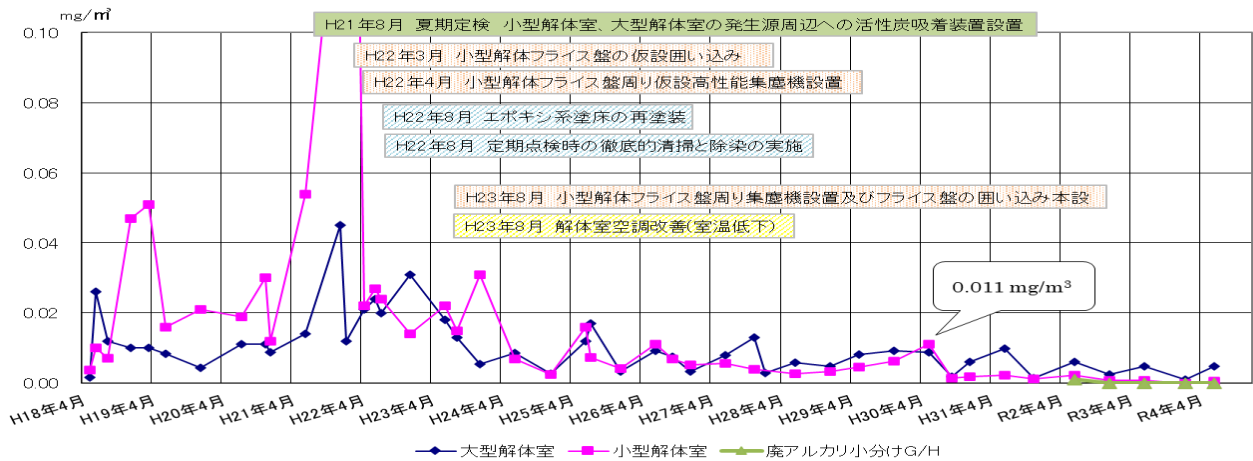
図-4 作業環境中PCB濃度の経年変化及びPCB濃度低減対策実施状況

また、同等の管理が必要として受入検査室、抜油室、VTR処理室等を自主測定として同様に測定を実施しています。その測定結果は(表-16)(P20)に示しています。大型解体室と小型解体室の測定結果の経年変化を(図-4)に示しています。平成22年以降は僅かに低減傾向にありましたが、平成30年5月の測定では小型解体室で許容濃度 $0.01 \text{ mg/m}^3$ を超過しましたので、定期検査時に清掃と除染を行い許容濃度以下となりました。その後の測定でも許容濃度以下を維持しています。

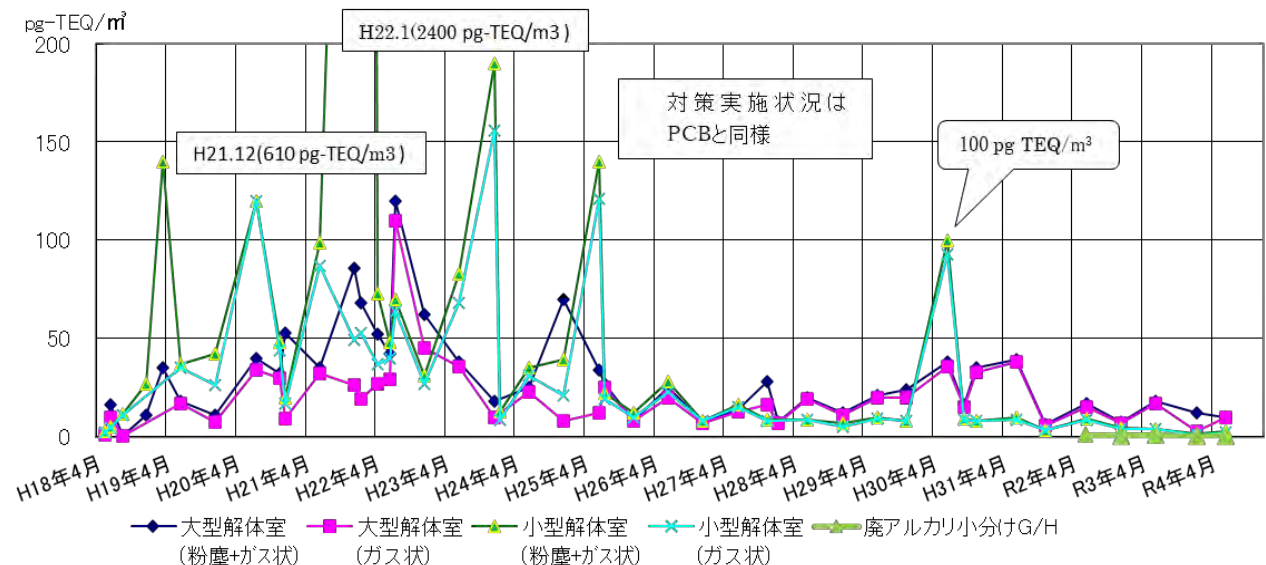
図-5 作業環境中ダイオキシン類濃度の経年変化

図-5、表-16 (P20)に示すとおり、平成30年5月の測定で小型解体室のダイオキシン類濃度が $100 \text{ pg-TEQ/m}^3$ と上昇しましたが、上記と同様に定期検査時に清掃と除染を行い同年9月の再測定から令和4年6月の定期測定まで、前年度と同程度を維持しています。

大型解体室は令和元年定期検査時に徹底的に清掃と除染を行い低下し、その後、前年度と同程度を維持しています。
