4. トラブル報告

1) 裁断機監視作業中の転倒

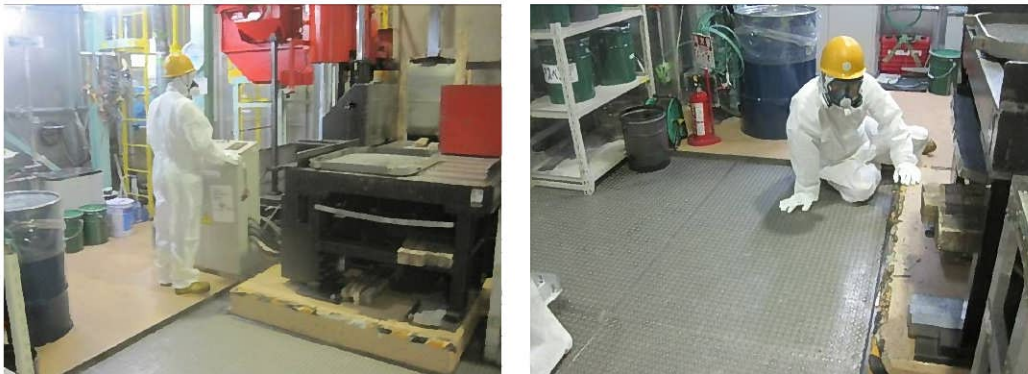
被災者は直ちに社車で近くの病院へ運び診察を受けた結果、右足小指の骨折と踝部靭帯が損傷しているとの報告を受けました。1 月 27 日に診察した結果、「右第 5 趾中足骨基部骨折」で 2 箇月の安静加療とのことでした。

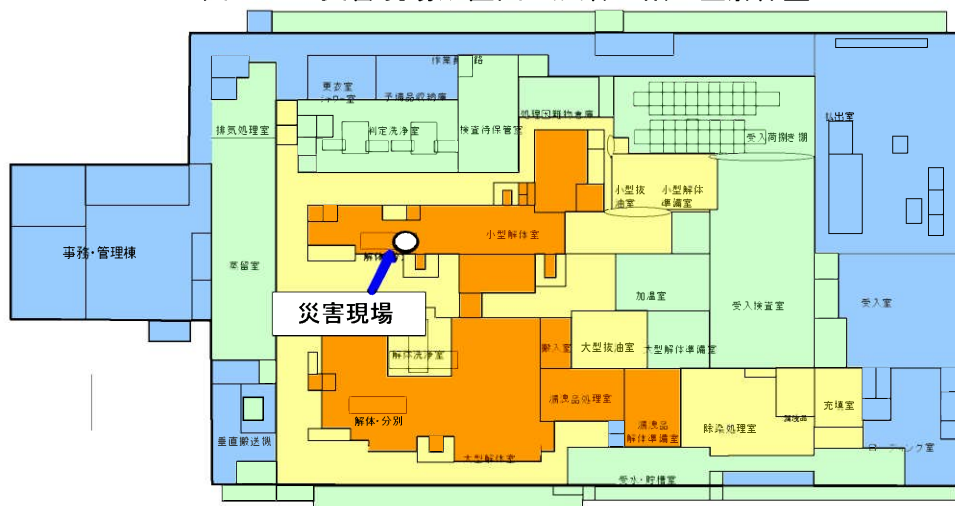
図-10 災害現場配置図（西棟 1 階小型解体室）

平成 26 年 1 月 21 日(火)午前 10 時頃に小型解体室（レベル 3 区域）で労働災害が発生しました。状況は車載トランス分解作業で横型バンドソー（U-2110）による切断を操作盤付近で監視中の作業者が後ろを振り向いた際、バランスを崩して右足小指付近から転倒し負傷したものです。

被災者はオイルパンの周囲にある高さ 5cm の側壁に足下が引っ掛かったという感覚は無かったとのことです。小型解体室は管理区域がレベル 3 なので保護具は全面型防毒マスク、化学防護服、化学防護長靴を着用していますが、視界が狭く、動きにくいことも要因の一部と考えられます。

- ① 個人に支給している化学防護長靴（耐薬品、耐荷重）のサイズを確認し、サイズが合わないものは交換する。
- ② オイルパンの周囲にトラテープを貼って危険表示を行う。
- ③ 解体室内で個人が注意しているポイントを抽出してまとめ、情報をグループ内で共有する。
- ④ オイルパン内側に側壁と同じ高さの踏み板を設置する。
