2)ダイオキシン類濃度

(4)作業環境の改善対策

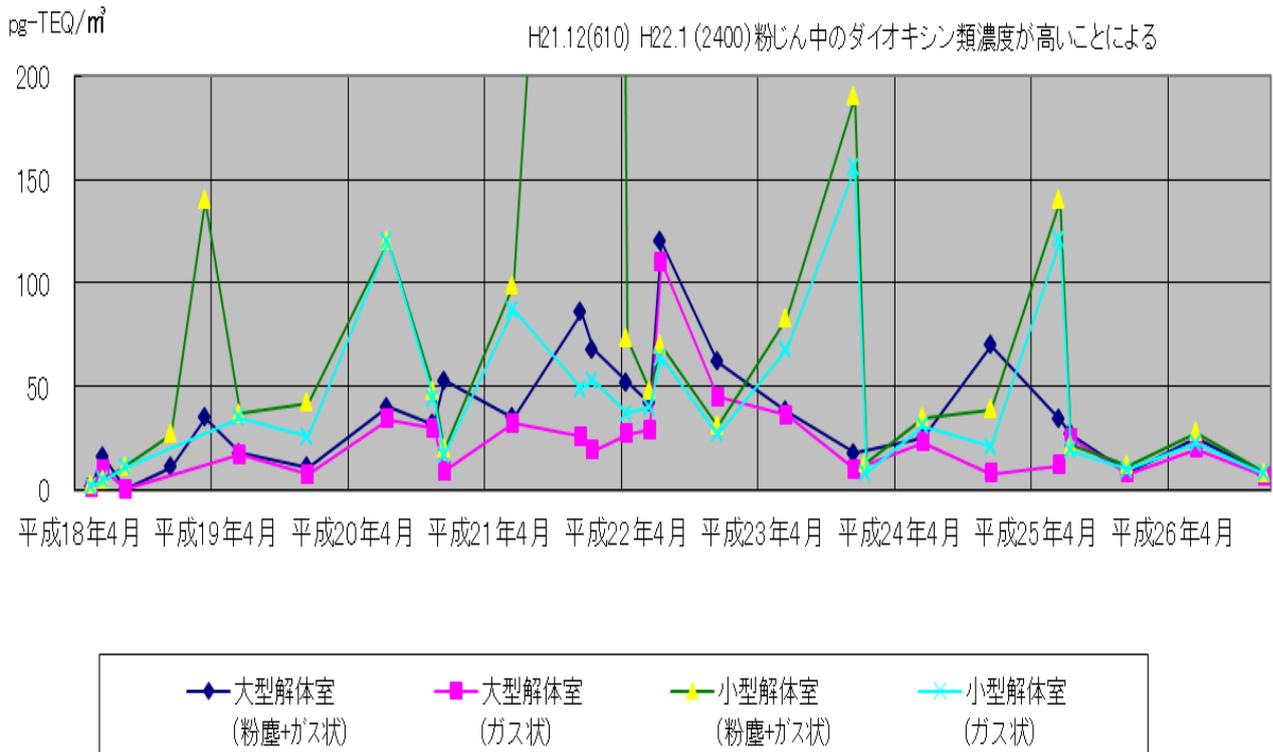
図-8 作業環境中ダイオキシン類濃度の経時変化

管理区域レベル 3 の大型解体室と小型解体室の作業環境測定の結果は図-8及び表-19-1に示すとおりです。両解体室とも許容濃度 (2.5pg-TEQ/m³) は超えています、減少傾向にあります。管理区域レベル 3 以外の部屋では、平成 26 年 12 月の測定で、西棟の大型・小型抜油室、蒸留室及び東棟の中間処理室で許容濃度 (2.5 pg-TEQ/m³) を超過しました。これらの部屋や許容濃度を超える頻度の高いタンク室では、引き続き許容濃度以内になるように清掃・除染等を行います、許容濃度を超える場合は入室に当たっては半面体マスクを着用することとしています。

真空加熱分離処理室 (以下「VTR処理室」という。) は、平成 25 年 6 月の測定で許容濃度を超過しましたが、平成 25 年 12 月以降許容濃度以下となっており、半面体マスクの着用は解除しております。
