(3)西棟 VTR-D 号機チラー水に溶媒混入

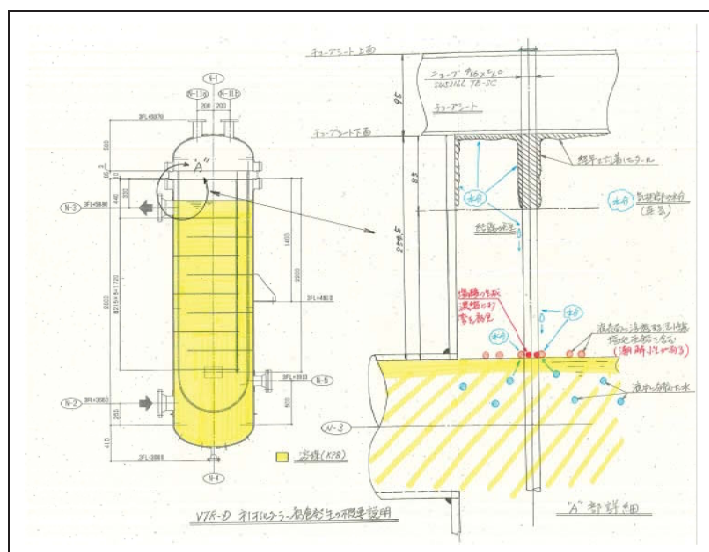
平成 26 年 9 月 30 日（木曜日）16 時ごろ、チラー水のサンプルを採水するためタンク上部に上ってマンホールから内部を確認したところ水面に浮遊物があり白濁していました。チラー水への溶媒混入と判断し、設備停止と溶媒のチラー水への混入箇所の特定を行いました。

チラー水タンク

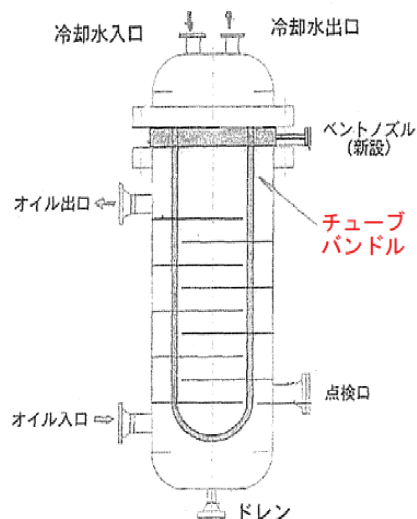
最初に行った気密発泡試験では 128 本のチューブから漏れが確認されました。さらに渦流探傷試験を行い全チューブ本数 830 本中 372 本に割れや減肉が確認されました。確認された不良チューブにプラグを打設後、気密発泡試験を行った結果、新たに 57 本のチューブから漏れが確認されました。不良チューブにプラグを打設後、同様に気密発泡試験を行うたびに不良チューブが確認されるため、489 本（58%喪失）のチューブにプラグを打設したところで補修を断念しました。

不良チューブ補修

第 1 オイルクーラー（E-3358D）のチューブバンドルを新たに製作し原状回復を図ります。

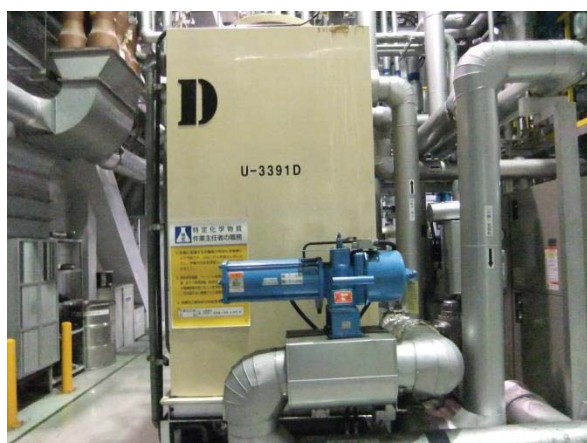
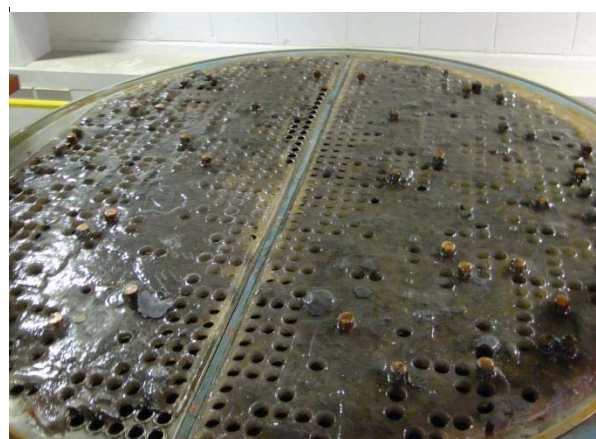
図-9 VTR-D号機第1オイルクーラーフロー

平成 26 年度の定検前に VTR-D 号機で運転廃棄物の粉末活性炭を処理しました。その際、第 1 オイルクーラー（E-3358D）で粉末活性炭に起因する塩化亜鉛と気相部分で結露した水により塩酸が作られ応力腐食割れが発生したものと推定されます。
