(4)西棟 VTR-D 号機チラー水系統の洗浄作業で漏洩

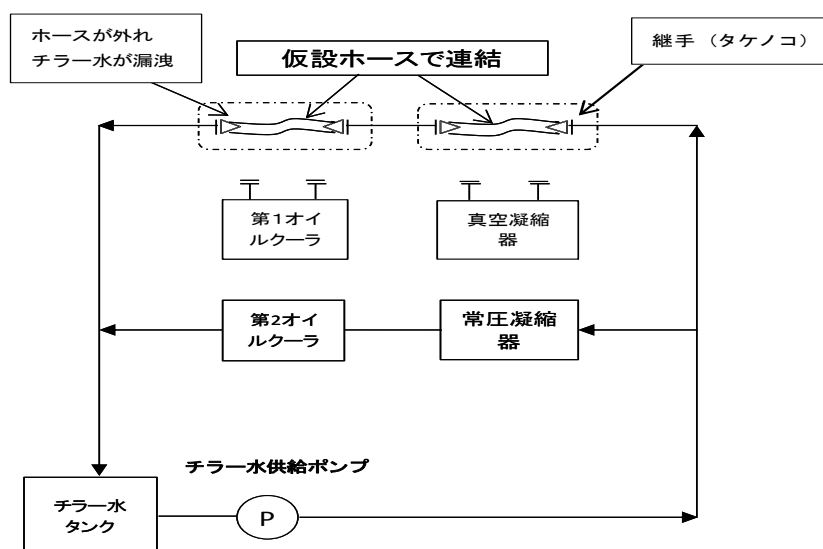
(3) のとおり、定検工事で VTR-D 号機のチラー水に抽出溶媒の混入が発見されたので、10月17日(金曜日)チラー水タンクの洗浄を行う目的で洗浄水を張り込み13時00分から15時00分までポンプを運転しました。一旦停止した後、15時30分ごろ再びポンプを起動させたところ、仮設のブレードホース接続部分が継手(タケノコ)から抜け、洗浄水が60Lほど下部のオイルパンに漏れたものです。

第1オイルクーラー(E-3358D)及び真空凝縮器(E-3360D)をバイパスさせる目的でブレードホースを敷設したものです。両熱交の接続部は間隔が狭く且つ直角に曲がる構造であったので、ポンプを起動した時の水圧でホースが抜けたものです。

ブレードホースと継手(タケノコ)の固定はホースバンド2個で固定するように変更しました。
