5. トラブル報告等

6. 設備の改造等

(1)真空加熱分離装置 D 号機 塩酸腐食対策

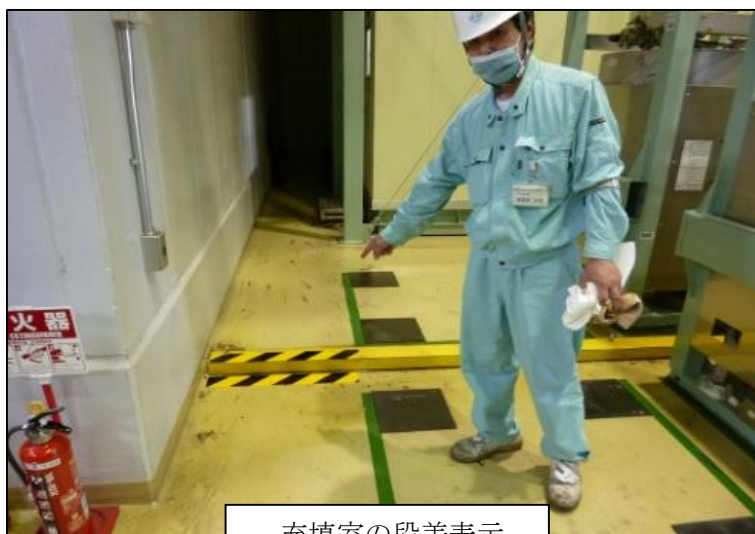
充填室の段差表示

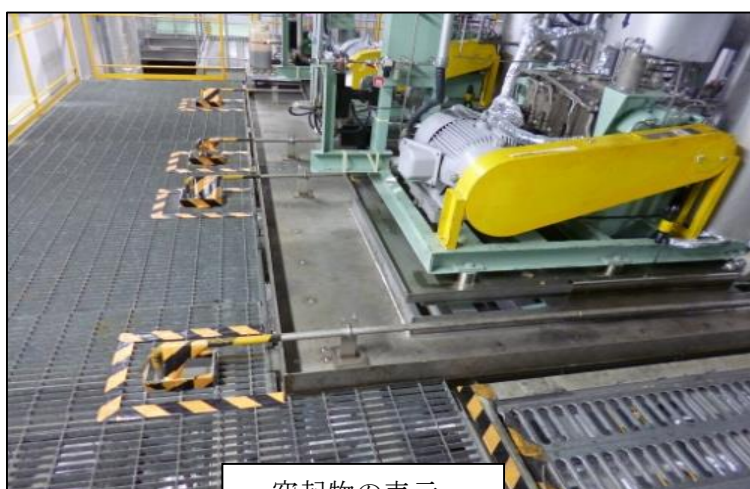
突起物の表示
