3. 作業環境測定結果

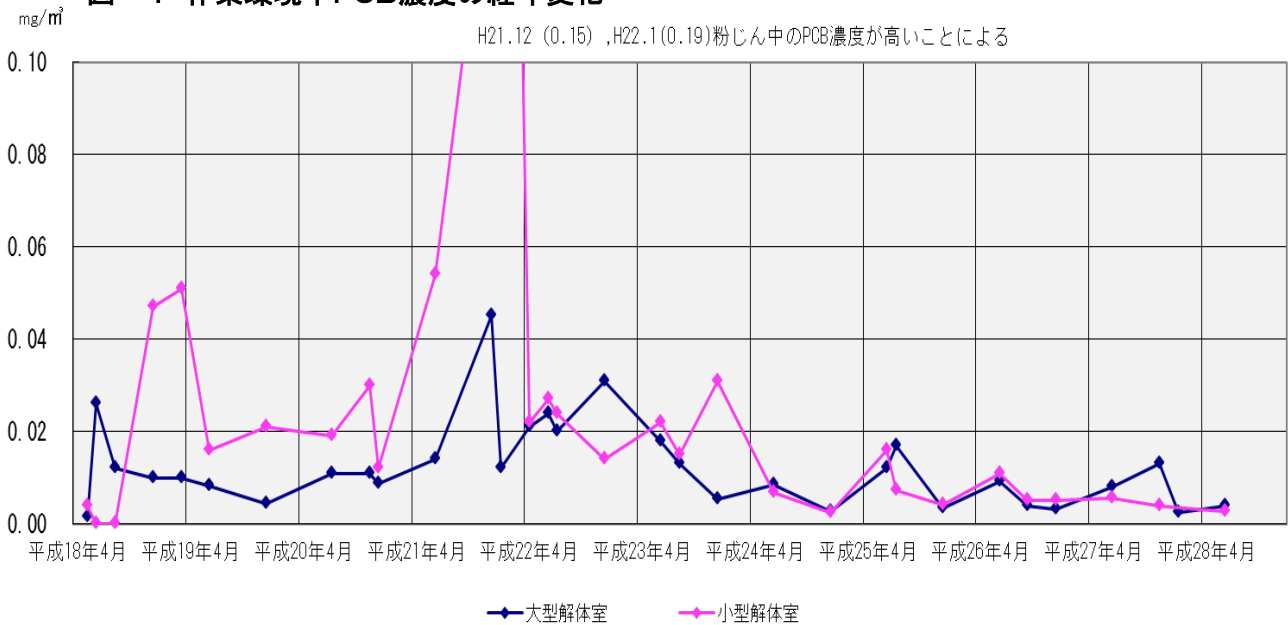
図-4 作業環境中PCB濃度の経年変化

平成28年6月実施の大型解体室及び小型解体室の測定結果は管理濃度0.01mg/m³未満でした。また、評価結果は大型解体室は第2管理区分、小型解体室は第1管理区分となりました。

今回、6月のPCB濃度測定結果で大型解体及び小型解体室は、管理濃度以下になりました。大型解体室は昨年11月に管理濃度を超えましたが、年末年始期間に掃除が困難なところに堆積したフライス盤からの切粉など機械装置やその下部、床面など徹底的な清掃と除染を実施した結果、平成28年1月以降継続して管理濃度以下になっています。

夏の定期点検時にも継続して清掃・除染を実施します。

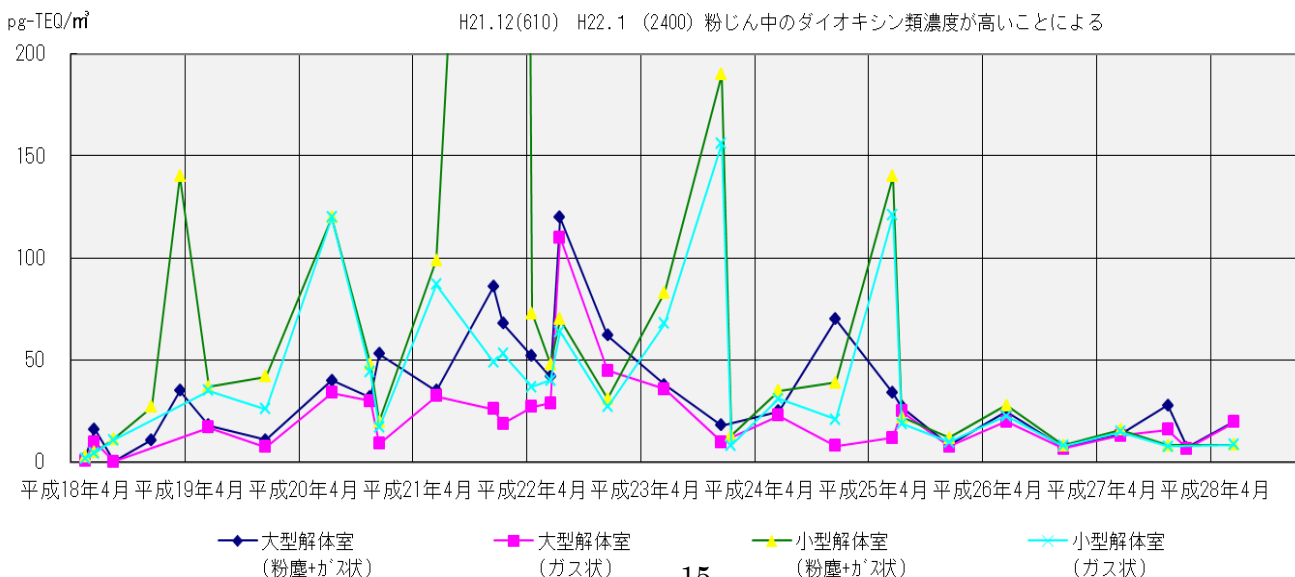
図-5 作業環境中ダイオキシン類濃度の経年変化

両解体室とも作業環境濃度は従前に比べ低減していますが許容濃度(2.5pg-TEQ/m³)は超えており、横ばいの状況が続いています。

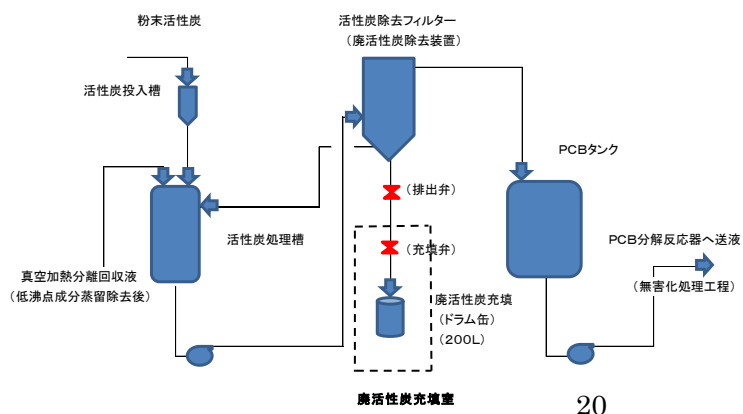
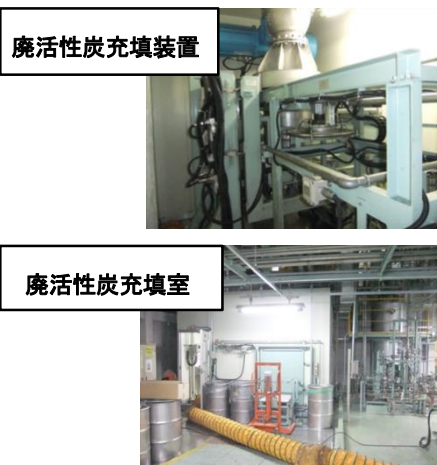
図-7 東棟廃活性炭充填室関係フロー図(概要)

真空加熱分離装置から出てくる回収 PCB 液中にはタールが含まれています。このため(図-7)に示す通り、活性炭処理槽において活性炭にタールを吸着させた後、活性炭除去フィルターでろ過し、廃活性炭はスラリー状でドラム缶に充填しています。

平成 28 年 5 月 17 日(火) 0 時 6 分頃、この充填作業中にドラム缶から廃活性炭スラリーが漏洩するトラブルが発生しました。漏洩の直接原因は、廃活性炭を充填後に作業員が廃活性炭の充填量不足と判断し、フィルター下部の 2 つのバルブを手動操作により開け、再度充填作業を行いました。この時、自動運転によりフィルターには次のバッチの活性炭スラリーが送液されていたため、ろ過前の活性炭スラリーが排出され、ドラム缶約 2.5 本分が溢れて中間処理室内の防液堤内に漏洩しました。建屋外部への漏洩はありませんでした。

- ①ドラム缶への廃活性炭充填量が不足した際のマニュアルが定められておらず、フィルターに次バッチの活性炭スラリーを送液後にもかかわらず弁を開放してしまいました。
- ②自動運転中に、手動によりバルブ(排出弁・充填弁)を開けることが可能でした。
- ③当日のドラム缶重量計の重量指示値が不安定であり、作業員が確認した時の指示値が正しくなかった可能性がある。
- ④従前から廃活性炭充填室の作業環境濃度が高く、充填作業前に行った清掃作業に時間を費やしたため、夜間に作業がずれ込み一人作業となりました。

- ①「安全作業マニュアル」を改定
廃活性炭充填量が不足した際の操作手順を規定し、2 名作業を徹底します。
- ②グラフィック画面の改善(フィルターに活性炭混合液がある状態を「赤」色で表示)
- ③シーケンス制御(フィルター内在液中は手動での弁操作ができないシステムの導入)
- ④重量計の点検(トラブルの再現テスト、重量センサーの点検)
再現テスト結果は異常なく、定期点検時に重量センサー部の点検を実施します。
- ⑤廃活性炭充填室の作業環境改善
充填時の同伴ガスを処理する排気ラインを設置します。(定期点検時に実施)
