# 西の丸庭園 徳川期井戸の整備

特別史跡大坂城跡における  
西の丸庭園内井戸（花畑井戸）整備に伴う試掘調査報告書

| 調査箇所 | 中央区大坂城 |
| 調査期間 | 令和 2 年 9 月 14 日～9 月 19 日 |

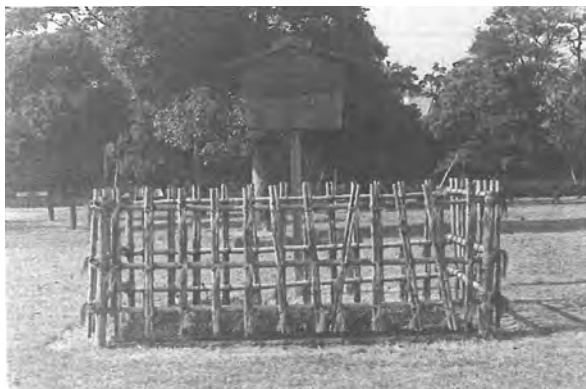
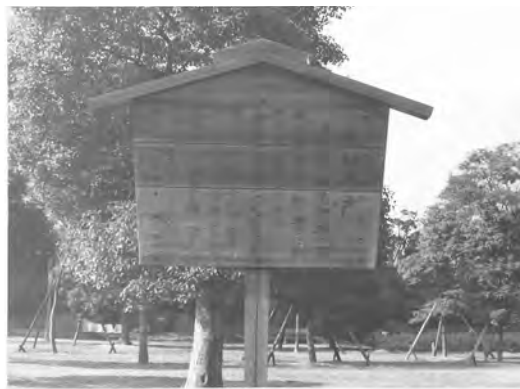
昭和40年代頃に撮影された当該井戸の古写真が大阪城天守閣に保管されており、転落防止網の周囲に柵と説明板を設置して公開されていたようすが確認できる（写真1）。説明板には「花畑井戸 この附近は御花畑と城代屋敷付の覆屋があった所で、井戸は飲料水と花木用のものである。円径一・八米深一五米側壁は石積である。流し敷石、井戸枠も石造である。このように深い井戸の水を汲揚げるには上家の梁に滑車を架けて汲みあげたものである。」とあり、石製の敷石などの付属施設の存在が記載されている。なお、本井戸の呼称については、徳川期当時の呼び名は不明であるが、上記説明板において「花畑井戸」とされている経緯をふまえ、以下「花畑井戸」と呼ぶこととする。

写真1 昭和40年代の当該井戸のようすと説明板

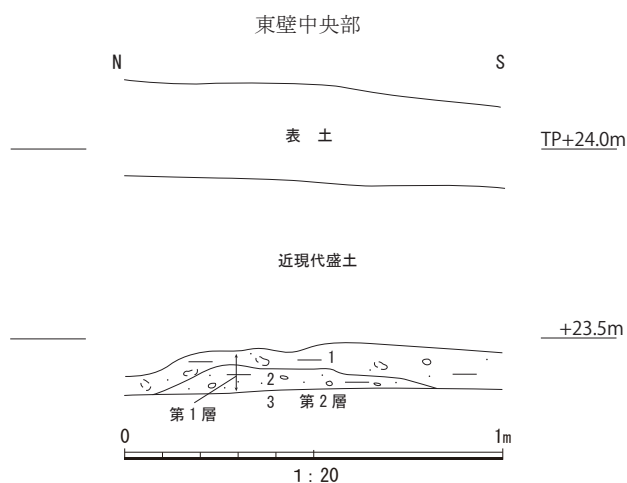
図3 東壁地層断面図

- 1: 中～細礫・オリーブ色極細粒砂質シルト偽礫・少量の焼土を含む黄褐色(2.5Y5/6)細粒砂質シルト [第1層(近代の整地層)]
- 2: 中～細礫を多く含むオリーブ黒色(5Y3/1)シルト質細粒砂 [第1層]
- 3: 中～細礫を含むオリーブ黒色(5Y3/2)シルト質細粒砂 [第2層]

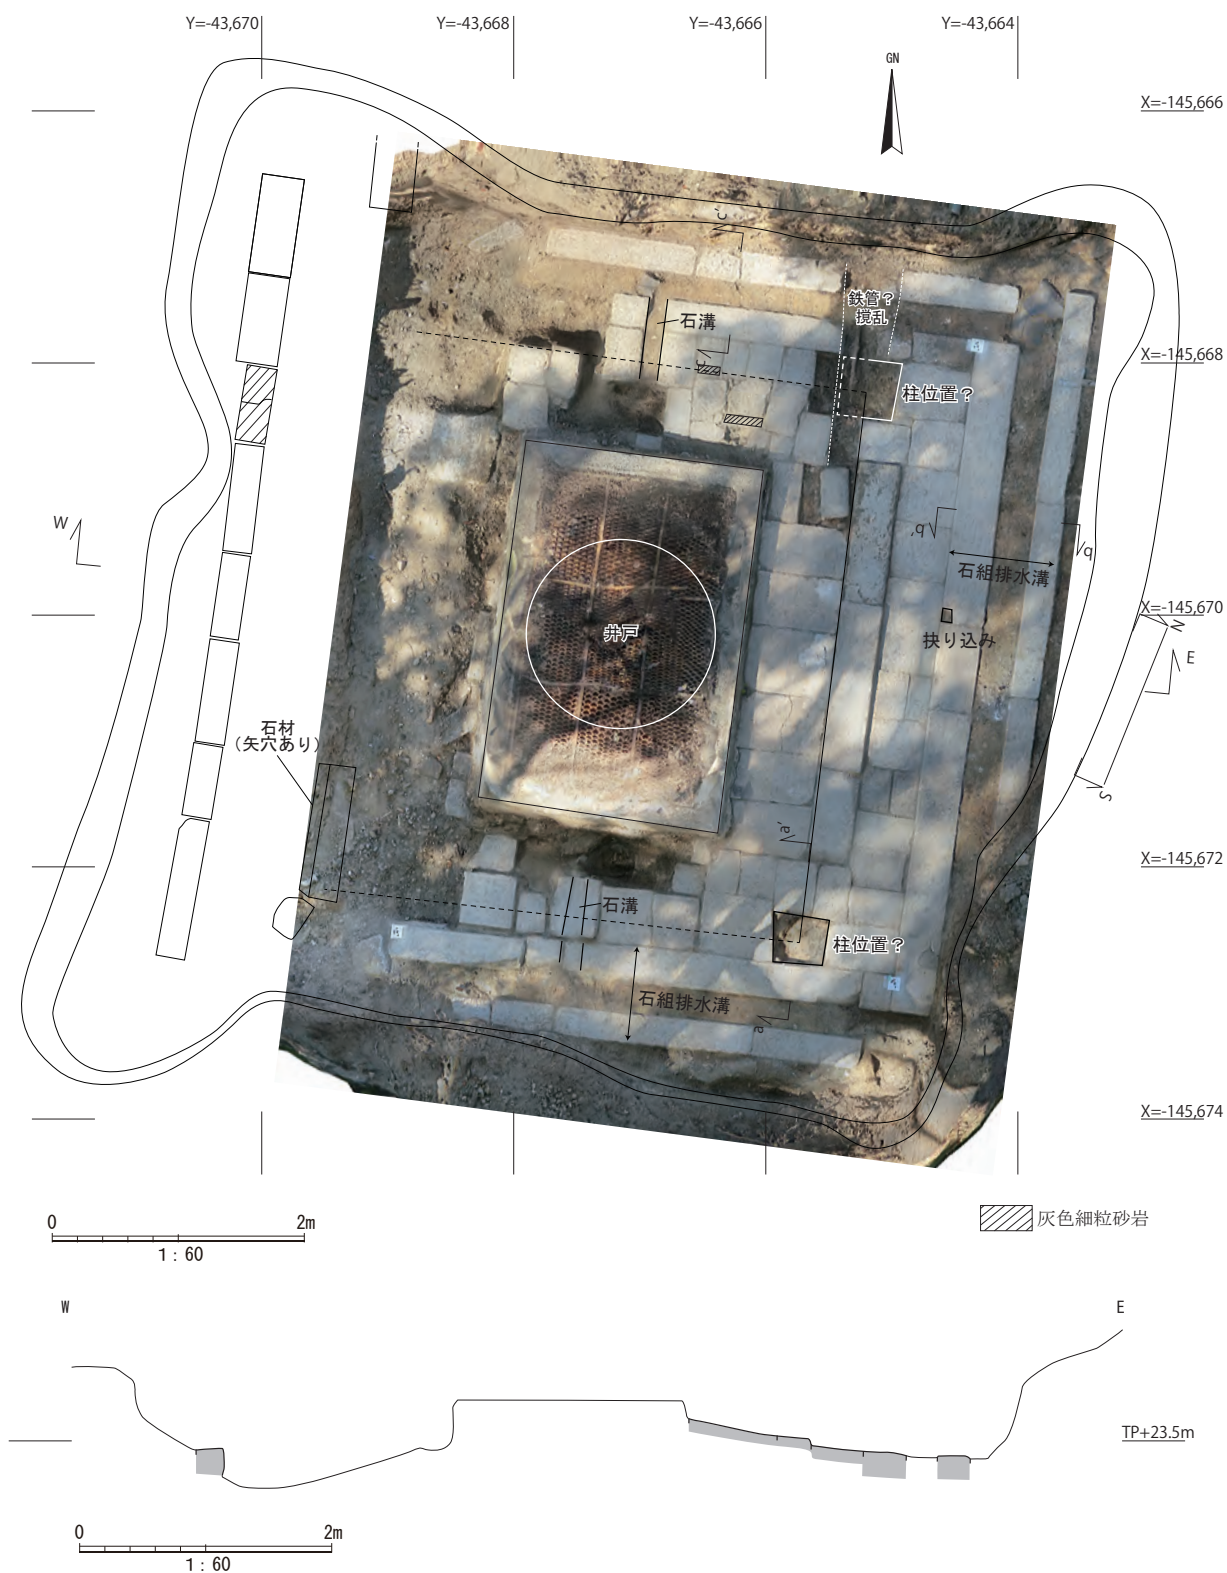
図4 遺構平面図・立面図

～6.3 mである。敷石に使用される板石はほとんどが花崗岩であるが、2石のみ灰色細粒砂岩が使用されている（図4）（註1）。敷石は中央部が高く、外側に向かって低くなるよう傾斜がつけられ、水が排水溝に集まるように施工されている。

敷石はコンクリート枠の西部では残存しておらず、このほかにも部分的に板石が残らず攪乱されている箇所が確認された。北東部では敷石と排水溝の側石を壊して鉄管とみられる埋設管が設置されていた。

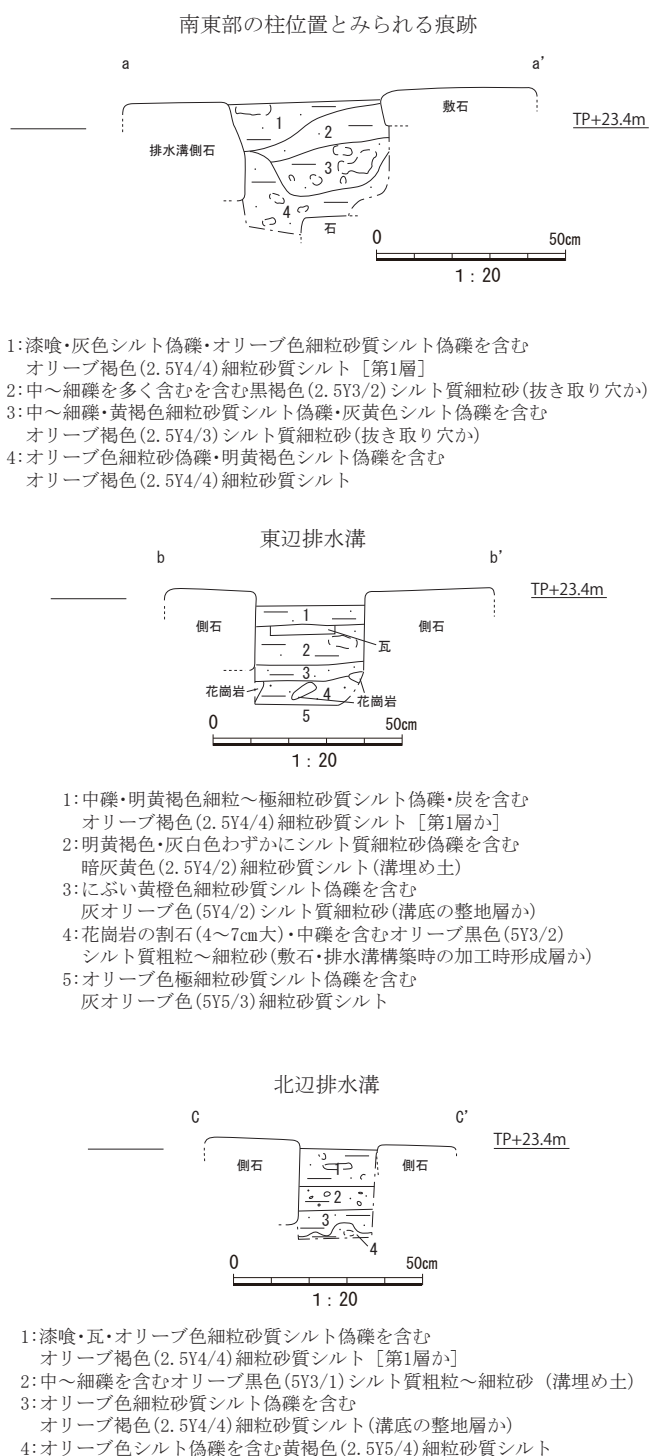
図5 遺構断面図

排水溝の埋土を部分的に掘削して確認したところ、底石はないが、溝底を整地したとみられる地層が確認された（図5）。また、東辺部では溝底の整地層の下位に、排水溝や敷石敷設時の加工時形成層とみられる花崗岩の割石片を含む地層が確認された。

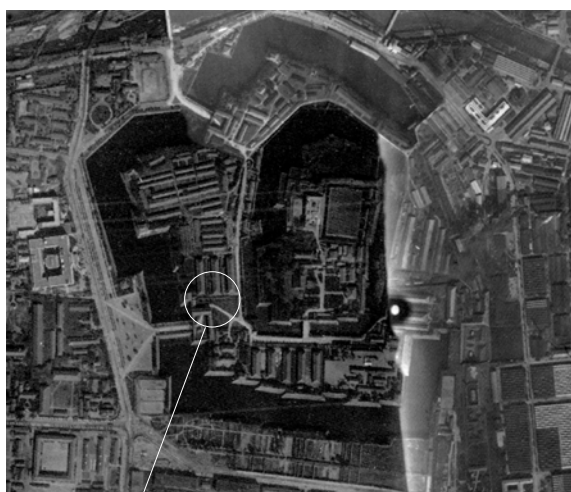
一方で、西部では敷石や石組の排水溝が壊されていること、北東部で敷石と排水溝を一部壊して鉄管が敷設されていることなど、近代以降に改変を受けている状況も確認された。昭和初期の航空写真をみると当該井戸付近には建物が確認でき（写真 2・3）、こうした建物が整備されるなかで井戸の付属施設も改変を受けたものと考えられる。残存している敷石や排水溝も改修を受けている可能性があり、整備に際しては、今回未掘削の攪乱土を除去して改修等の履歴を確認するとともに、遺構の構築年代や構築状況などの基礎的な情報を収集するための追加調査を実施する必要があるだろう。

写真 2 航空写真（地理院地図より）  
（昭和 3 年（1928）頃）

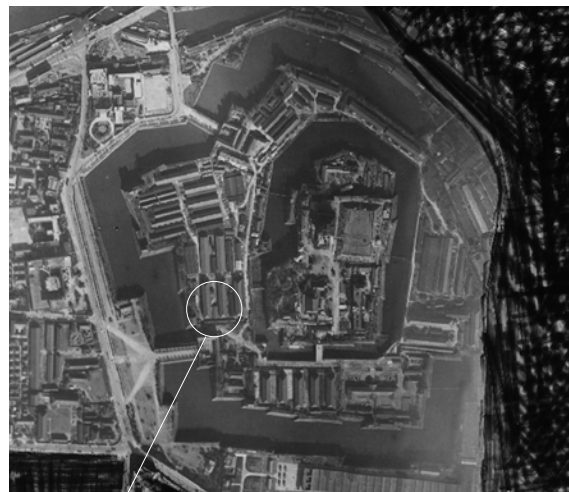
写真 3 航空写真（地理院地図より）  
（昭和 11 ~ 17 年（1936 ~ 1942））

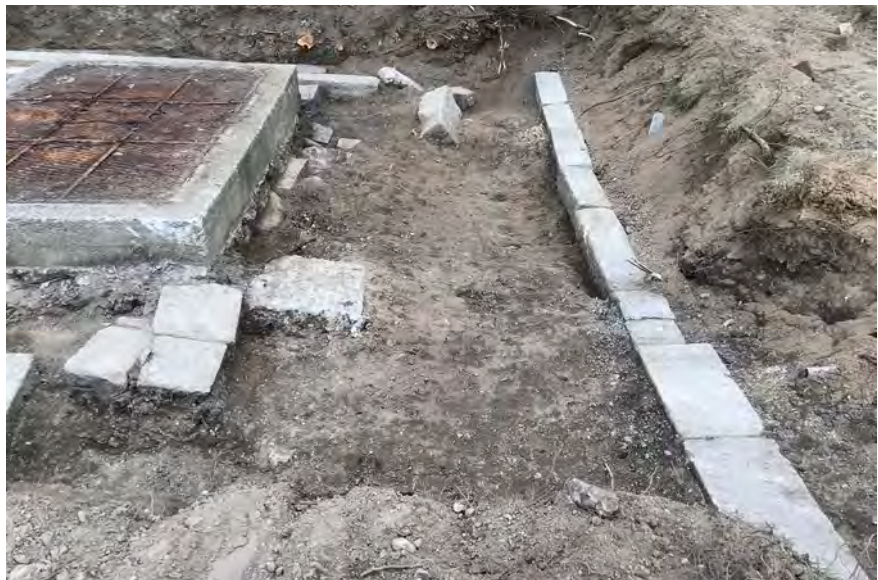
敷石と同じく西部では残存状況が悪く、西辺部は外側の側石が残るのみであった。また西辺の側石は、北部の2石が幅0.33 m前後であるのに対して、3石目以南は幅0.22～0.24 mと、使用されている石材の規格が異なることから、改修の可能性も想定される。

西辺部  
（北から）

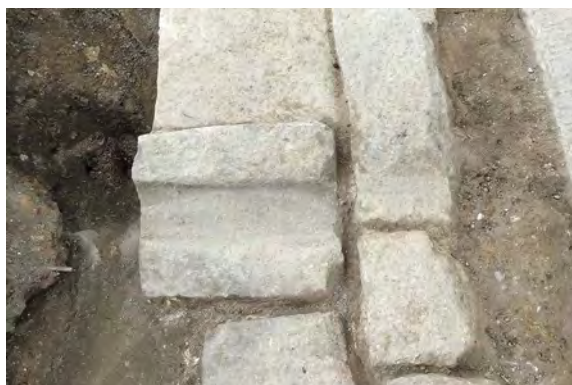
**石溝** 敷石の上面に幅 0.15 m、深さ 0.03 ～ 0.05 m の溝を削り出した石溝が 2 箇所を確認された（図版 5-1 段目左・右）。南北に各 1 箇所あり、ほぼ対面につくられている。石溝は敷石の周囲を巡る排水溝に接続している。

南部石溝（西から）

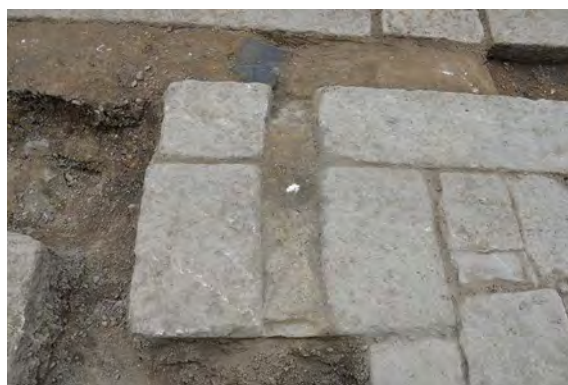
北部石溝（南から）

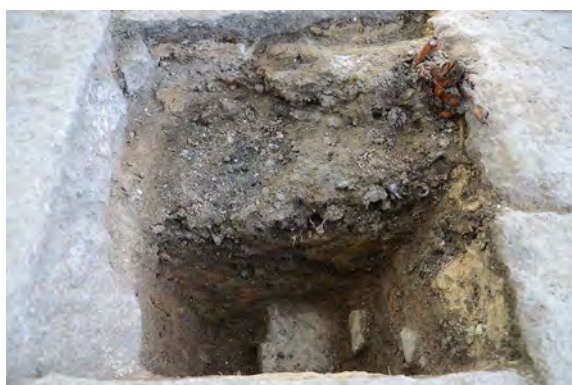
**井戸屋形関連遺構** 敷石の南東部に東西約0.4 m、南北約0.4～0.5 mの板石の敷かれていない部分が確認された。井戸屋形の柱位置を示すものと考えられる。半裁して断面状況を確認したところ、抜き取り穴状の埋土が確認された。柱の抜き取り穴であるか柱礎石の抜き取り穴であるかは判断できなかった。

南東部の柱位置とみられる痕跡（東から）

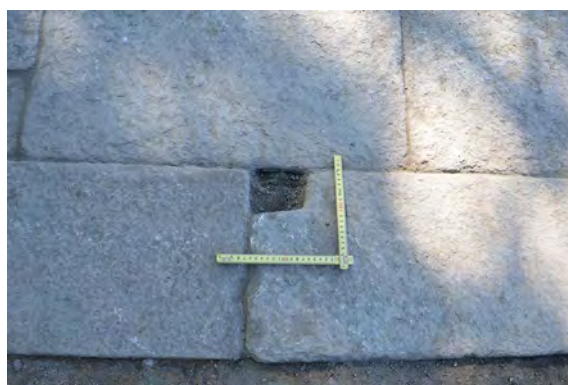
**挟り込み** 東辺排水溝の内側の側石に東西 0.08 ～ 0.09 m、南北 0.10 ～ 0.11 m の挟り込みが確認された（図版 5-2 段目右）。何のために施されたものであるかは不明である。

東部挟り込み（東から）

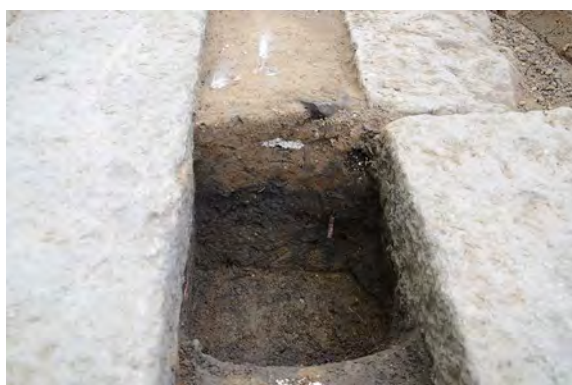
北辺排水溝断面（東から）

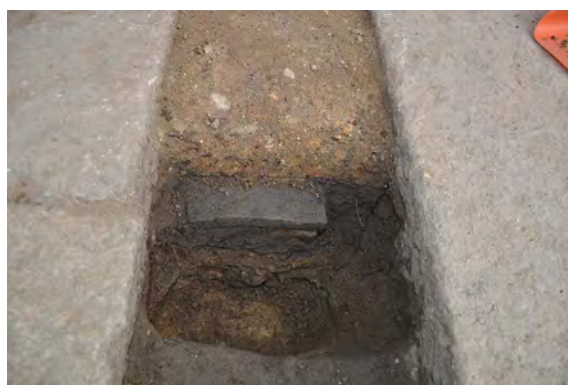
東辺排水溝断面（北から）

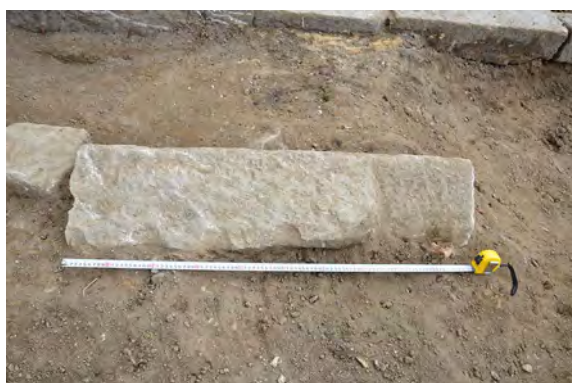
西部の攪乱内で、7.5 cm幅の矢穴のある石材が確認された（図版5-4段目左）。大きさや形状から排水溝の側石に使用されていた可能性がある。

西部攪乱内石材の矢穴（東から）

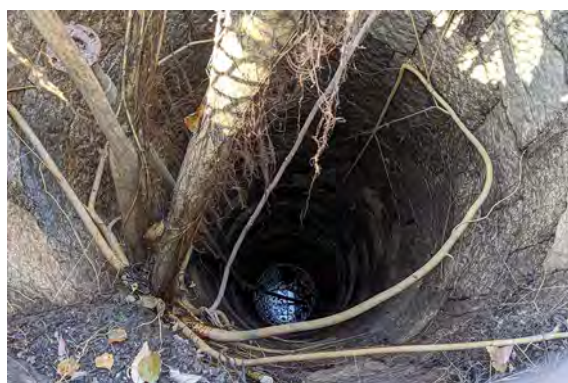
井戸側は内径約 1.5 m の円筒形で、花崗岩の切石積で構築されている。井戸の正確な深さは確認できていないが、転落防止網から水面までの深さは 11 m 前後で、井戸底は 12 m 以上である。先述の昭和 40 年代に設置されていた説明板には深さ 15 m と記載されており、これに近い深さであると推測される。

井戸内部

転落防止網の改修の際には、井戸側の構築状況等の基礎的な情報を収集するための調査が必要であろう。

また井戸の転落防止網の改修に時には、井戸側上端部の状況確認や井戸側の基礎構造等についての調査も必要であろう。
