令和7年度第1回豊臣石垣保存管理検討会議

令和8年1月23日（金）

2. 石垣モニタリングについて

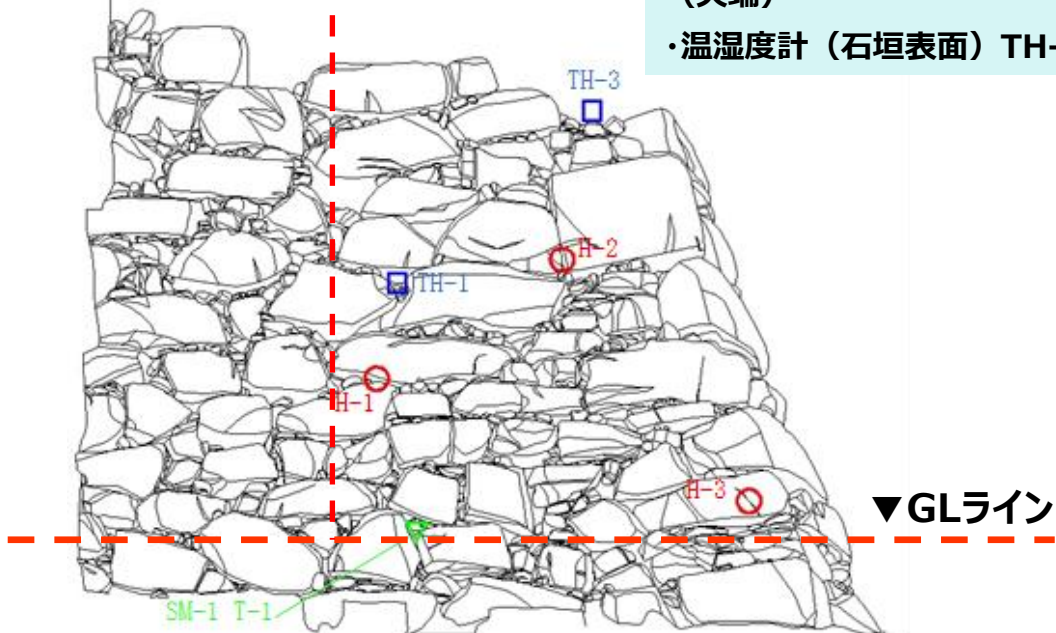
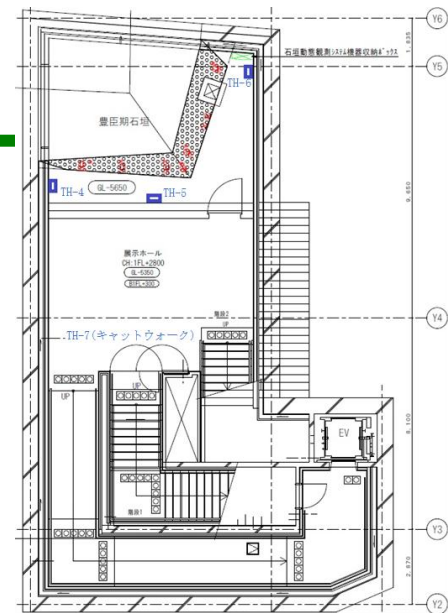
南側断面計器設置位置

・温湿度計 (石垣表面) TH-3

- ・土壌水分計 SM-1
- ・温度計 (土壌) T-1
- ・変位計 H-1、H-2、H-3
- ・温湿度計 (石垣表面) TH-1

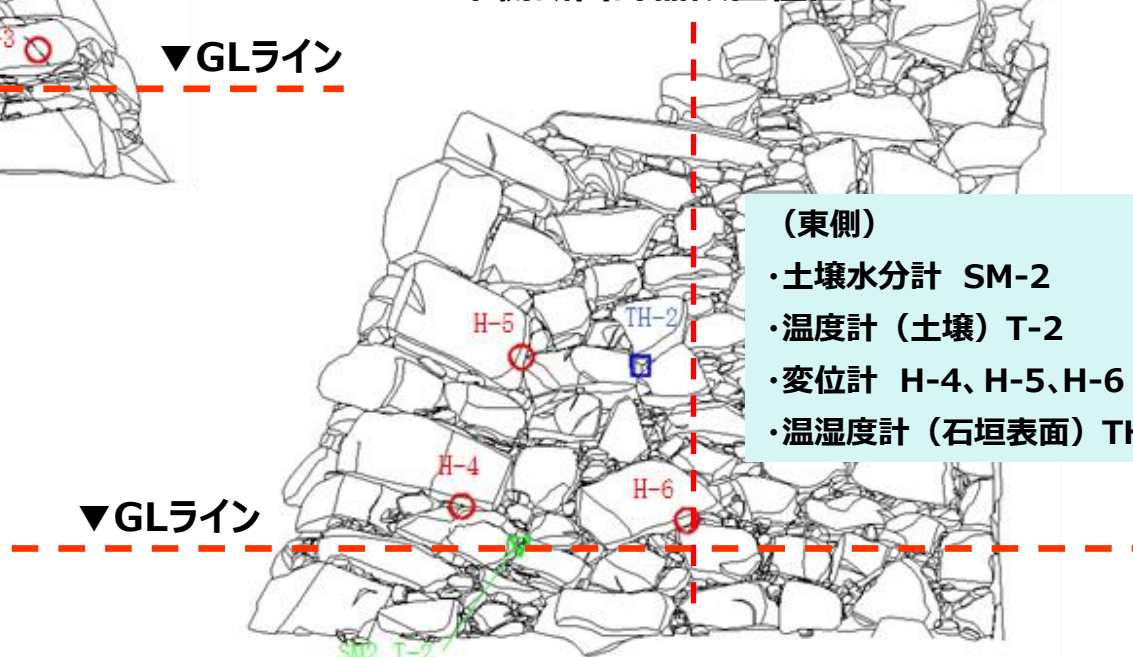
東側断面計器設置位置

- ・土壌水分計 SM-2
- ・温度計 (土壌) T-2
- ・変位計 H-4、H-5、H-6
- ・温湿度計 (石垣表面) TH-2

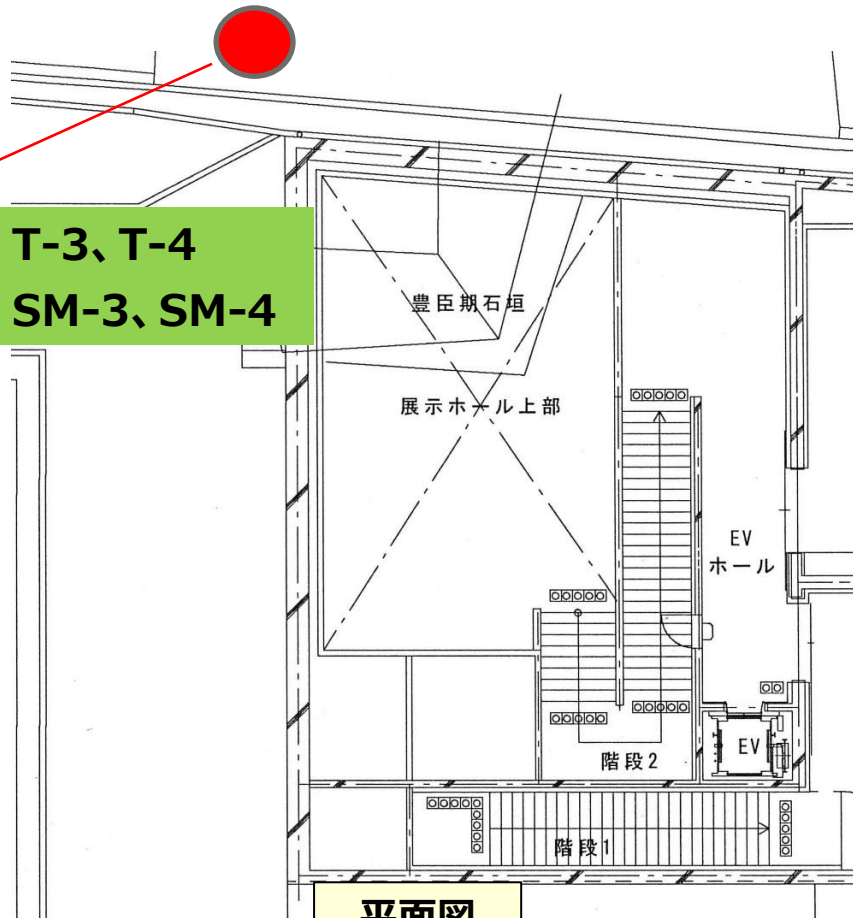
平面図

土壌温度計 T-3、T-4
土壌水分計 SM-3、SM-4

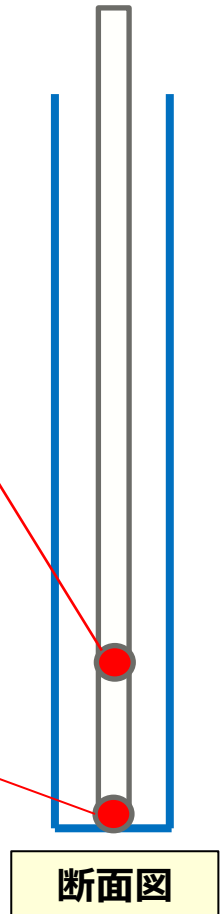
断面図

ボーリング孔底より15cm
上 (TP+25.234m)

土壌温度 T-4
土壌水分 SM-4

ボーリング孔底
(TP+25.084m)

土壌温度 T-3
土壌水分 SM-3
