気づいたこと

毎月点検時調査箇所（白化、カビ）

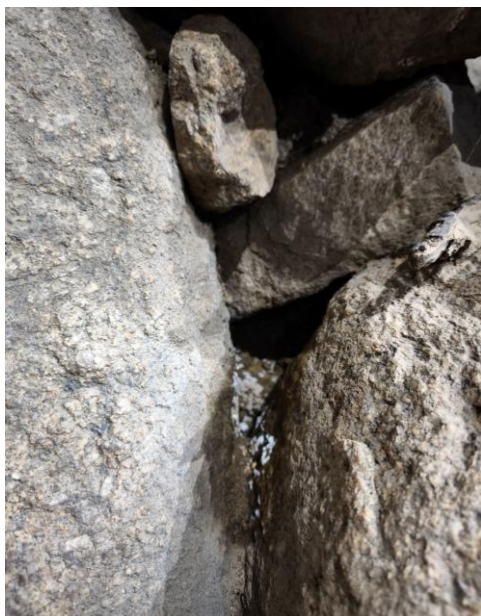
① 観察位置②の下 白カビ状の物質発生状況

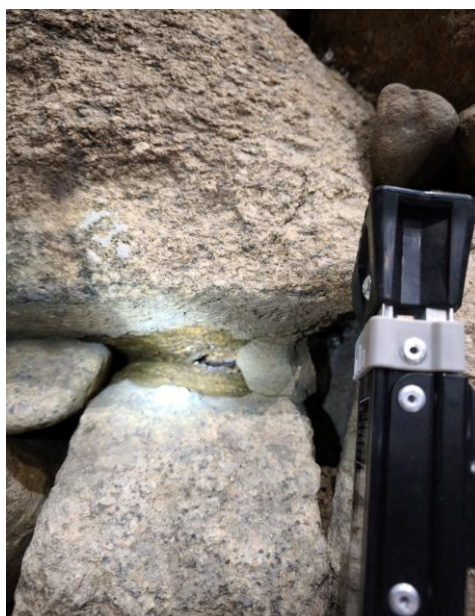
② 観察位置②の下斜左下 白カビ状の物質発生状況

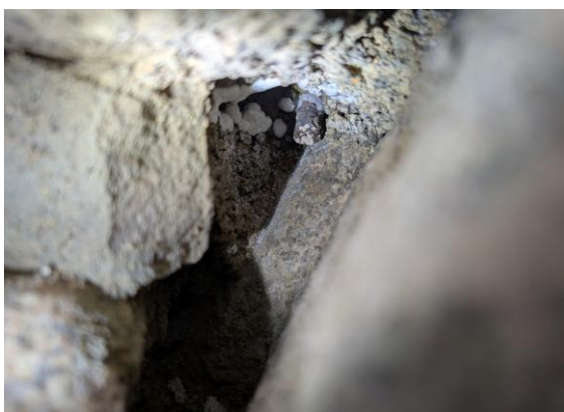
③ 観察位置②の下斜左下 (石奥の塊の接写) 白カビ状の物質発生状況

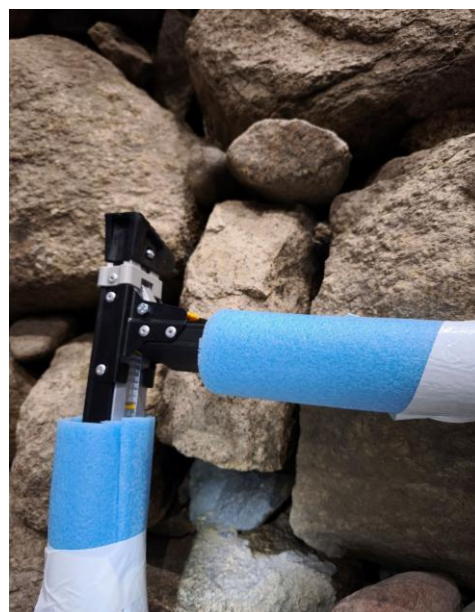
④ 観察位置②の下 周辺状況

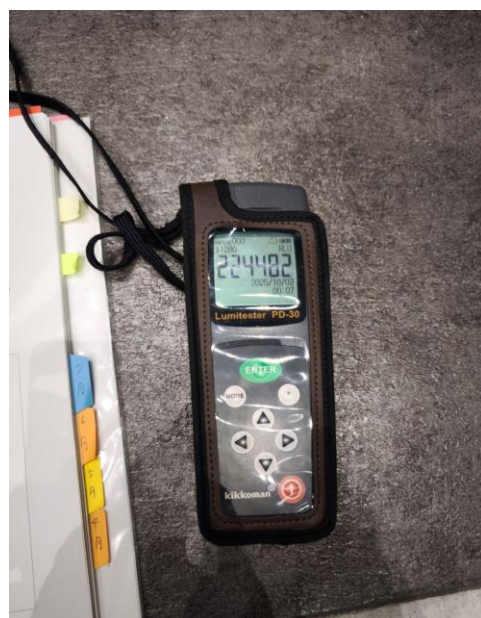
⑤ 観察位置②の下 ルミテスター計測状況

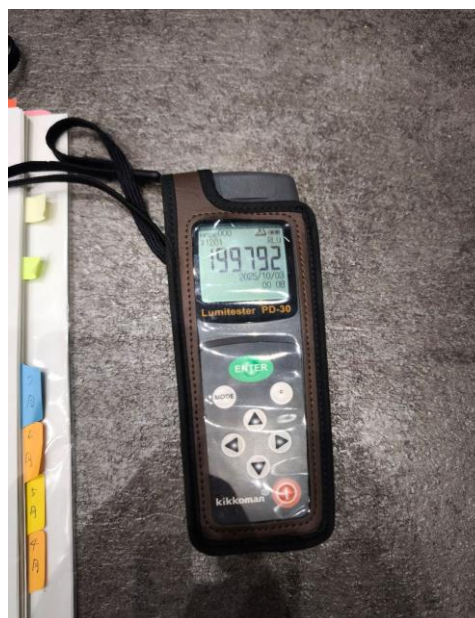
⑥ 観察位置②の下斜左下 ルミテスター計測状況

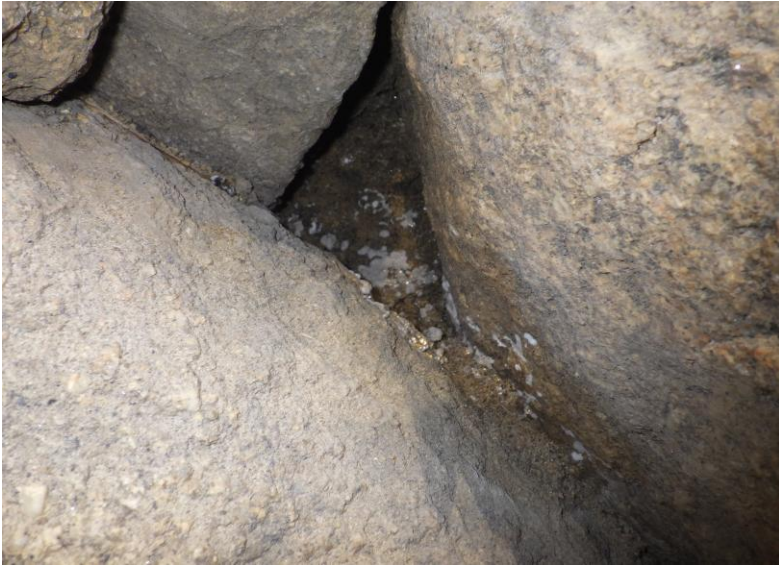
Ⓐ 白カビ状の物質発生状況

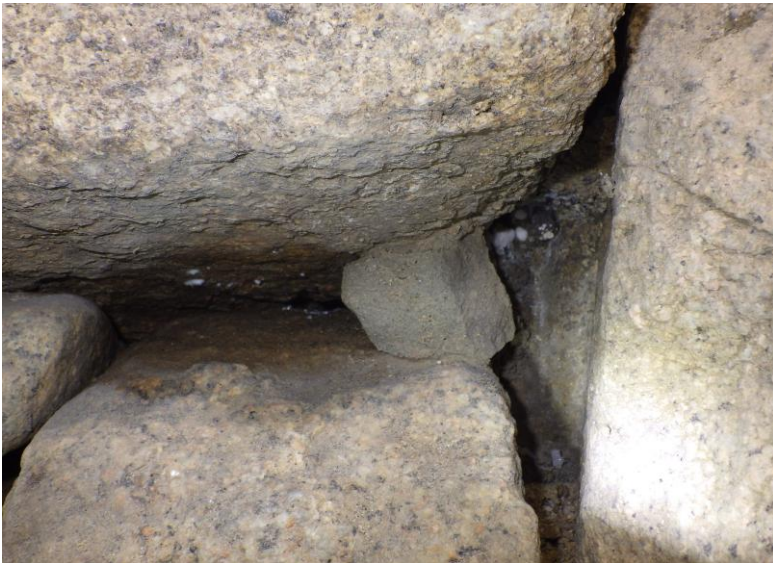
Ⓑ 白カビ状の物質発生状況

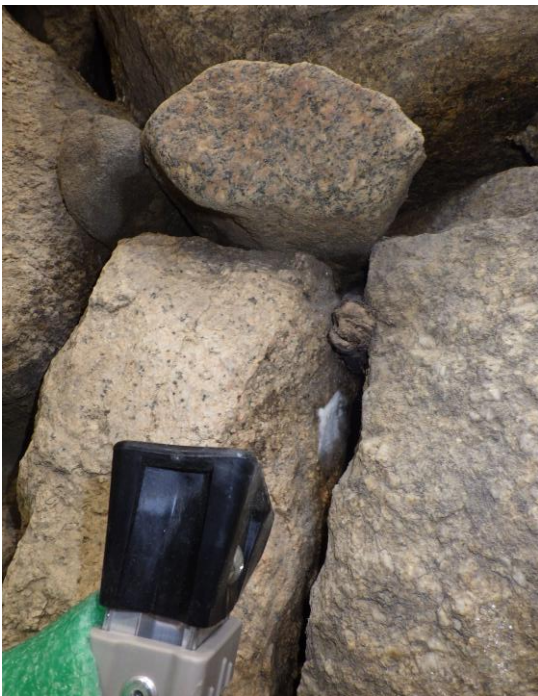
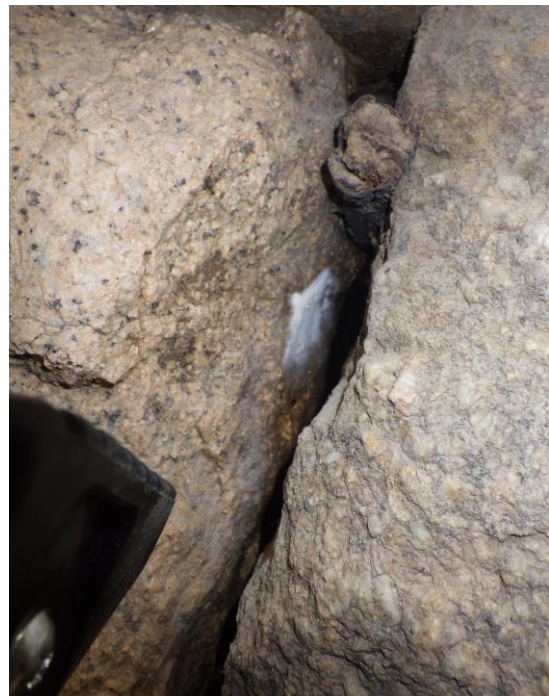
Ⓒ 白カビ状の物質発生状況
