■ ヒアリング調査【①-15・①-16】補足資料  
漏水・浸水

## 2. 所見

### 2-1. 長居陸上競技場

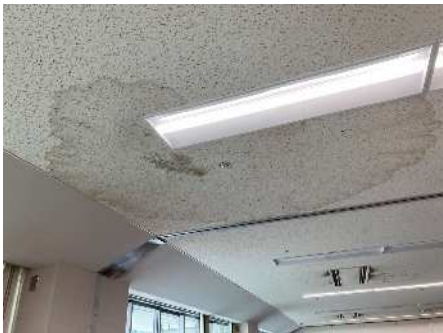
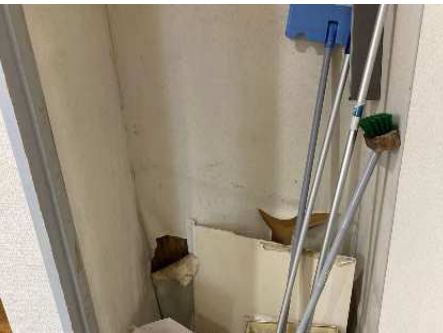
<p>1 大会議室 1 天井材への漏水跡</p>	<p>4 トレーニングセンター倉庫 下部からの浸水による内装材劣化</p>

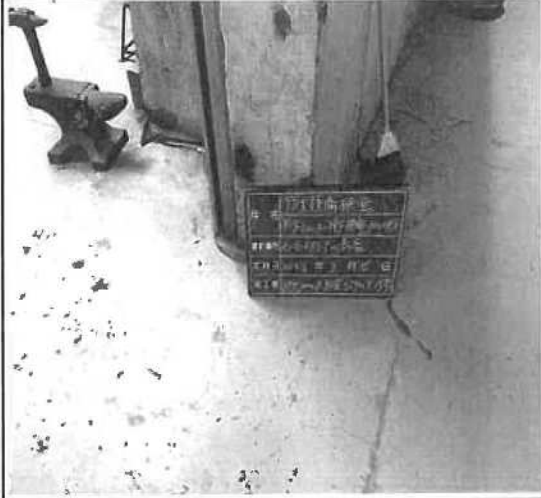
特記事項  
写真-3  
防火シャッター降下位置に物品等(電気コード)有り。閉鎖障害となっています。  
(南部公園事務所スタンド下通路)

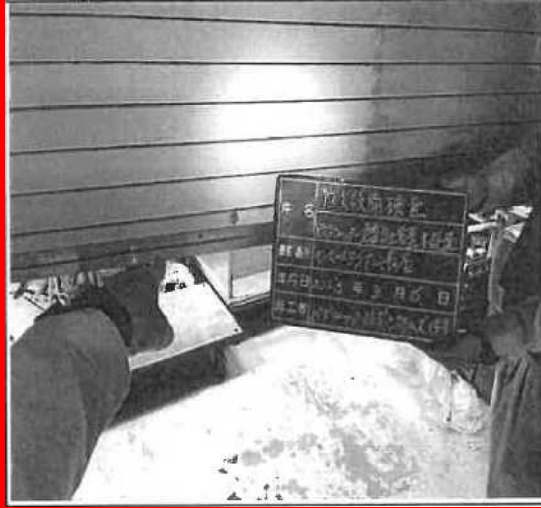
特記事項  
写真-4  
防火シャッター全数(8枚)に危害防止装置が未設置です。  
(うち5枚は人の通行が有る為、既存不適格)  
(代表写真:南部公園事務所倉庫)

公園事務所に設置されている防火シャッターのうち、5か所が危害防止装置未設置のため、既存不適格扱いとなっていることが確認された。

改修項目	箇所	改修内容	備考	計画書 掲載ページ		
長寿命化改修項目	老朽化部分の更新	外部建具	シャッター	シール打替え+建具全取替え ・既存取外し ・新設復旧 ・シール打替え ・建具周囲はつり 集積処分	92	
			パイプシャッター	シール打替え+建具全取替え ・既存取外し ・新設復旧 ・シール打替え ・建具周囲はつり 集積処分	92	
			アルミリッシ	シール打替え+建具全取替え ・既存取外し ・新設復旧 ・シール打替え ・建具周囲はつり 集積処分	92	
			自動扉	駆動装置の全数取り換え	92	
		シャッター危言防止装置	危言防止装置の増設(既存不適格箇所(7ヶ所))	98		
		サイン	外部サイン	全数取り替え ・既存撤去 ・撤去発生材運搬処分 ・新設復旧	108	
		屋外設備ゾーン	4・5階屋根	防水改修 ・既存シート防水面 清掃・下地処理 ・既存シート防水面 超速硬化ウレタン塗膜防水	92	
		外部 (2階コンコース)	コンコース	天井(軒天井裏)	ひび割れ補修+再塗装 ・打放面 点検・劣化診断、判定 ・打放面 ひび割れ箇所補修 ・打放面 保護仕上げ塗装	92
				直接仮設 (天井(軒天井裏)改修用)	枠組補足場 ・枠組補足場 ・向上幕替え	92
				壁	ひび割れ補修+再塗装 ・欠付部撤去 RC面点検・劣化診断、判定 ・ひび割れ箇所補修 ・欠付塗装	92
	床		仕上げ更新 ・陶器質タイル補装 既存撤去 下地モルタル共 ・撤去発生材運搬処分 ・樹脂モルタル補装 新設復旧	92		
	外側コンコース・ランブウェイ		床	舗装更新(防水共) ・陶器質タイル補装 既存撤去 下地モルタル共 ・陶器質タイル補装 撤去発生材運搬処分 ・A S防水 既存撤去 防水押えコン共 ・撤去発生材運搬処分 A Sルーフィング ・撤去発生材運搬処分 コンクリート塊 ・A S防水 新設復旧 ・樹脂モルタル補装 新設復旧	92	
	サイン		外部サイン	全数取り替え ・既存撤去 ・撤去発生材運搬処分 ・新設復旧	108	
	2階コンコースからの漏水	防水	防水改修(既存A S防水撤去復旧) ・既存A S防水撤去 防水押えコン共 ・新設復旧 ・撤去発生材運搬処分 A Sルーフィング ・撤去発生材運搬処分 コンクリート塊	92

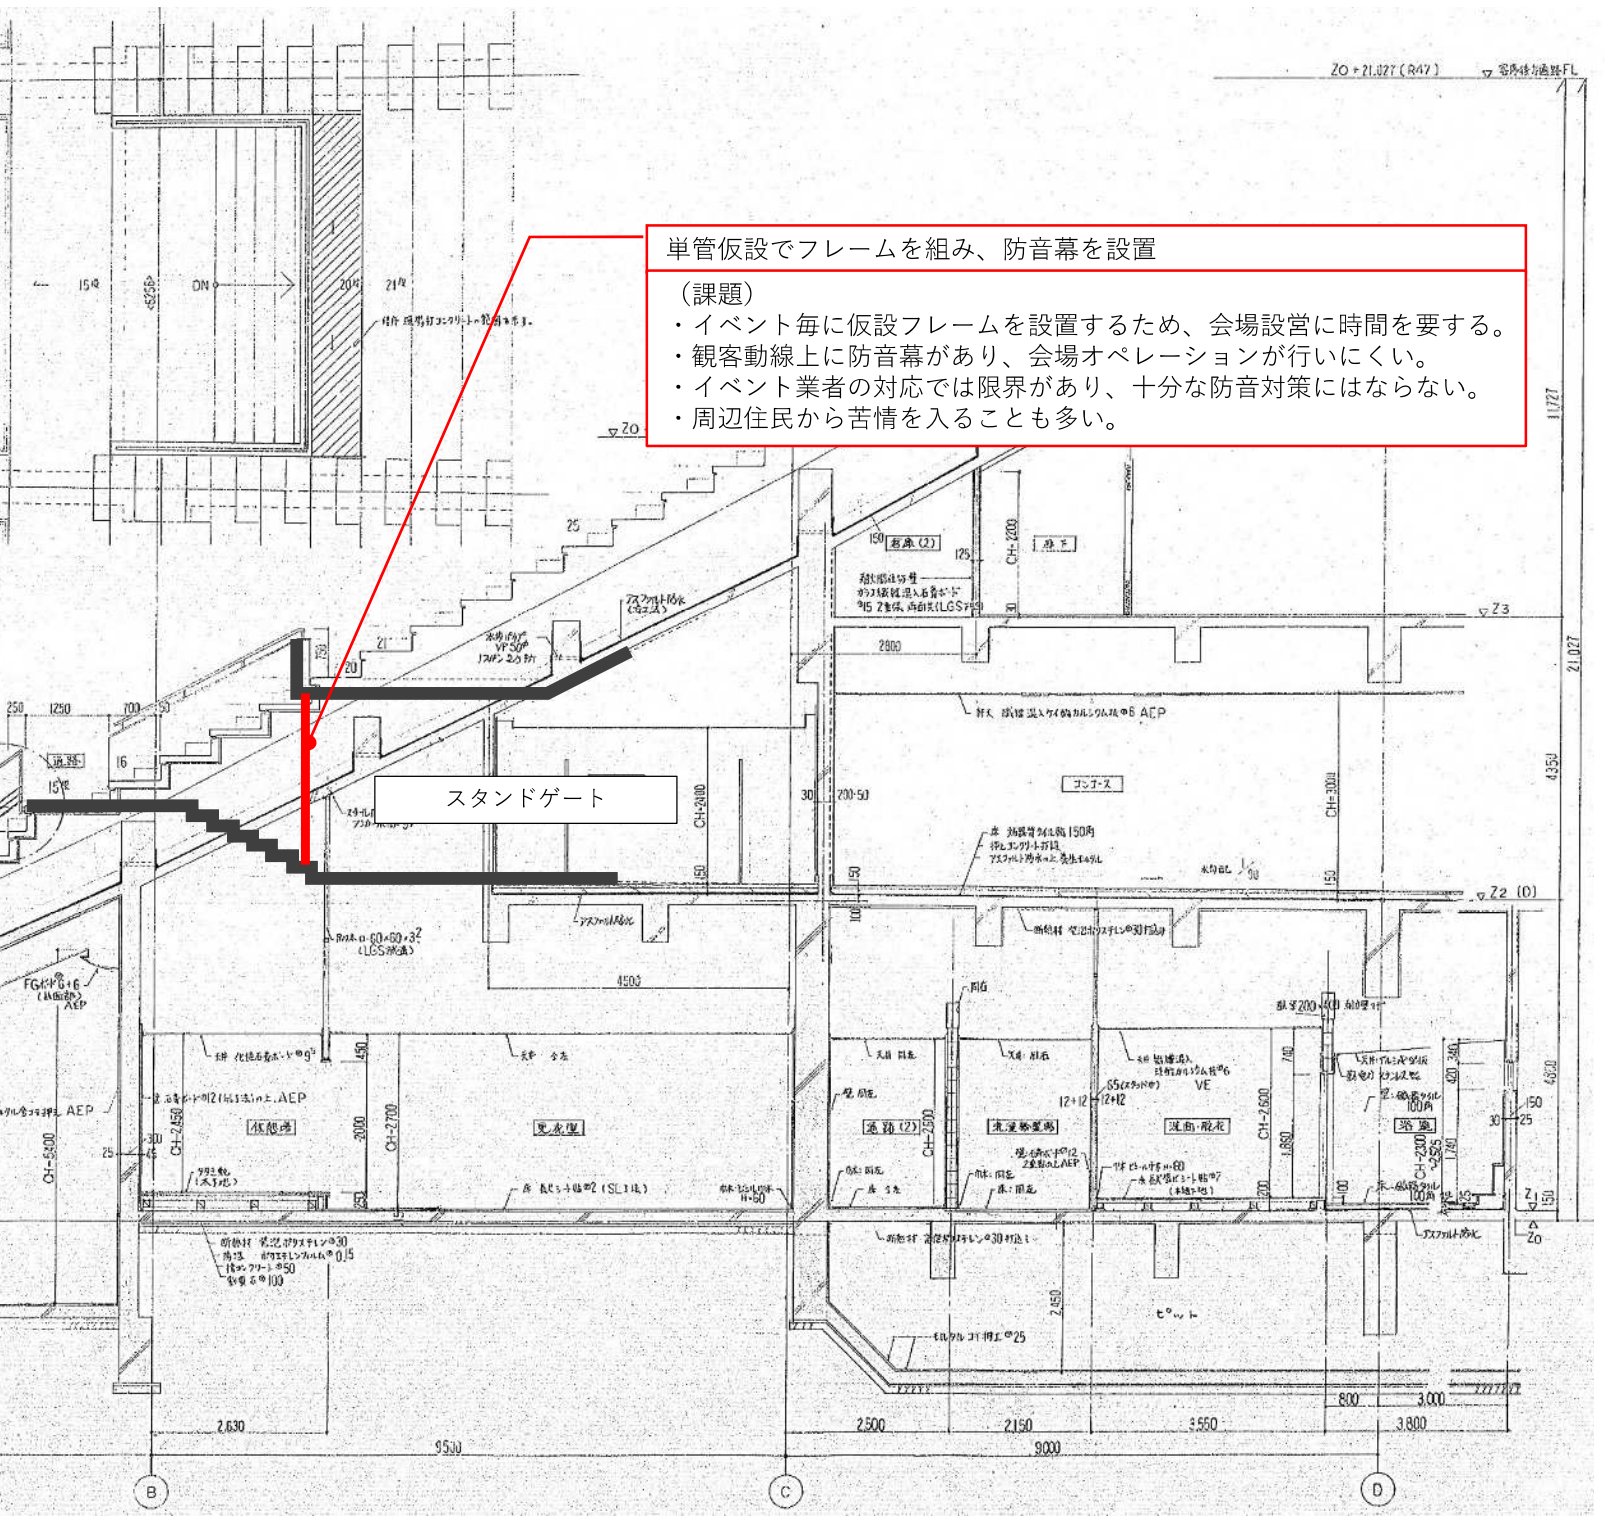
単管仮設でフレームを組み、防音幕を設置  
(課題)  
 ・イベント毎に仮設フレームを設置するため、会場設営に時間を要する。  
 ・観客動線上に防音幕があり、会場オペレーションが行いにくい。  
 ・イベント業者の対応では限界があり、十分な防音対策にはならない。  
 ・周辺住民から苦情を入ることも多い。

イベント時に近隣への防音対策として、屋根とスタンドの間に防音幕を設置しているが、施設側に幕を設置できる部位がない。イベント時に仮設で防音幕設置用の仮設フレームを設置する対応となっており、非効率な会場設営となっている。2階コンコースのスタジアムゲートも同様であり、さらに観客動線上に防音幕が入るため会場運営を行いにくい。

改修項目		箇所		改修内容		備考	計画書掲載ページ
要望事項	イベント業者ヒアリング	掘入	ゲート5 (既存図表記) の天井高さ不足解消	ゲート5	有効高さ確保 ・既存天井撤去 (下地共) ・新設天井復旧		96
			ゲート1 (既存図表記) の掘出入ゲート化 (掘入ルートのワンウェイ化)	ゲート1	有効高さ確保 ・既存天井撤去 (下地共) ・新設天井復旧 ・既存土間解体 ・RC車道撤去 ・新設土間復旧 (レベル調整)		96
		防音対策	防音幕設置用レールの設置 2階スタンドゲート部の防音対策	大屋棟軒先 北側スタンドゲート	防音幕設置用レール取付 (メインスタンド、バックスタンド共) 防音屏設置		110 110
【電気設備】 長寿命化改修項目	老朽化部分の更新	i. 変電設備	特高変電	全更改			121-128
			高圧変電	全更改 (高圧ケーブル含む)			129-131
			非常用発電機	機器更改 (配管配線・燃料小出槽対象外)			119
			照明器具	器具更改 (配線再利用、LED対象外)			132
		ii. 照明設備	照明制御	更改済のため除く			-
			変換器導引設備	器具更改 (配線再利用、LED対象外)			-
		iii. 防災設備	災害検知設備	中継器更改 (配線・感知器再利用、受信機対象外)			133
			非常放送設備	主装置更改 (配線・スピーカー再利用)			134
		iv. 中央監視設備		主装置更改 (配線再利用、RS盤対象外)			135

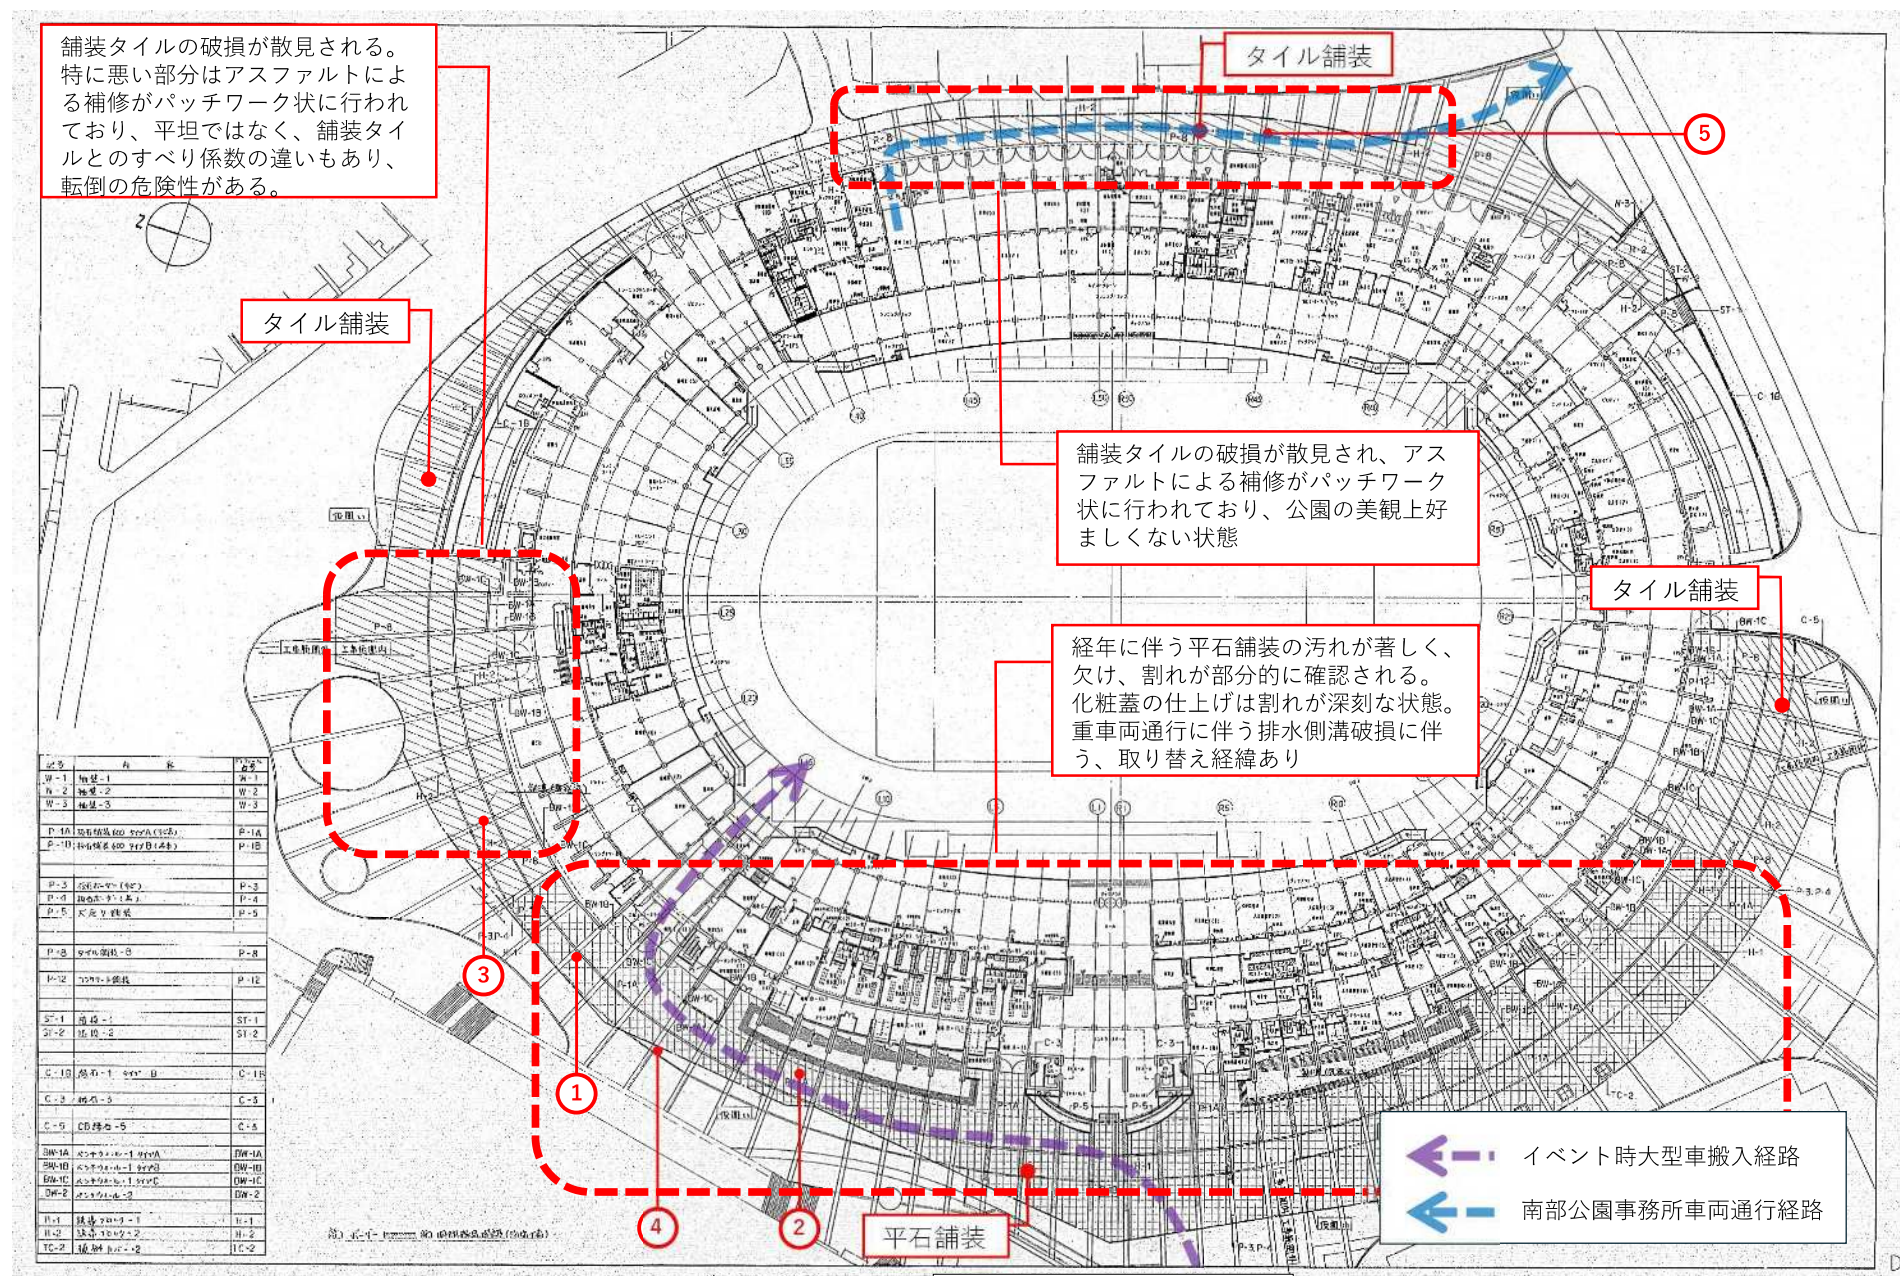
1	外構	2	外構	3	外構	4	外構	5	外構
	マンホール化粧蓋の仕上げ破損		600角平石舗装の破損		150角タイル舗装の破損後補修跡		排水側溝の破損履歴あり		150角タイル舗装の破損修復状況

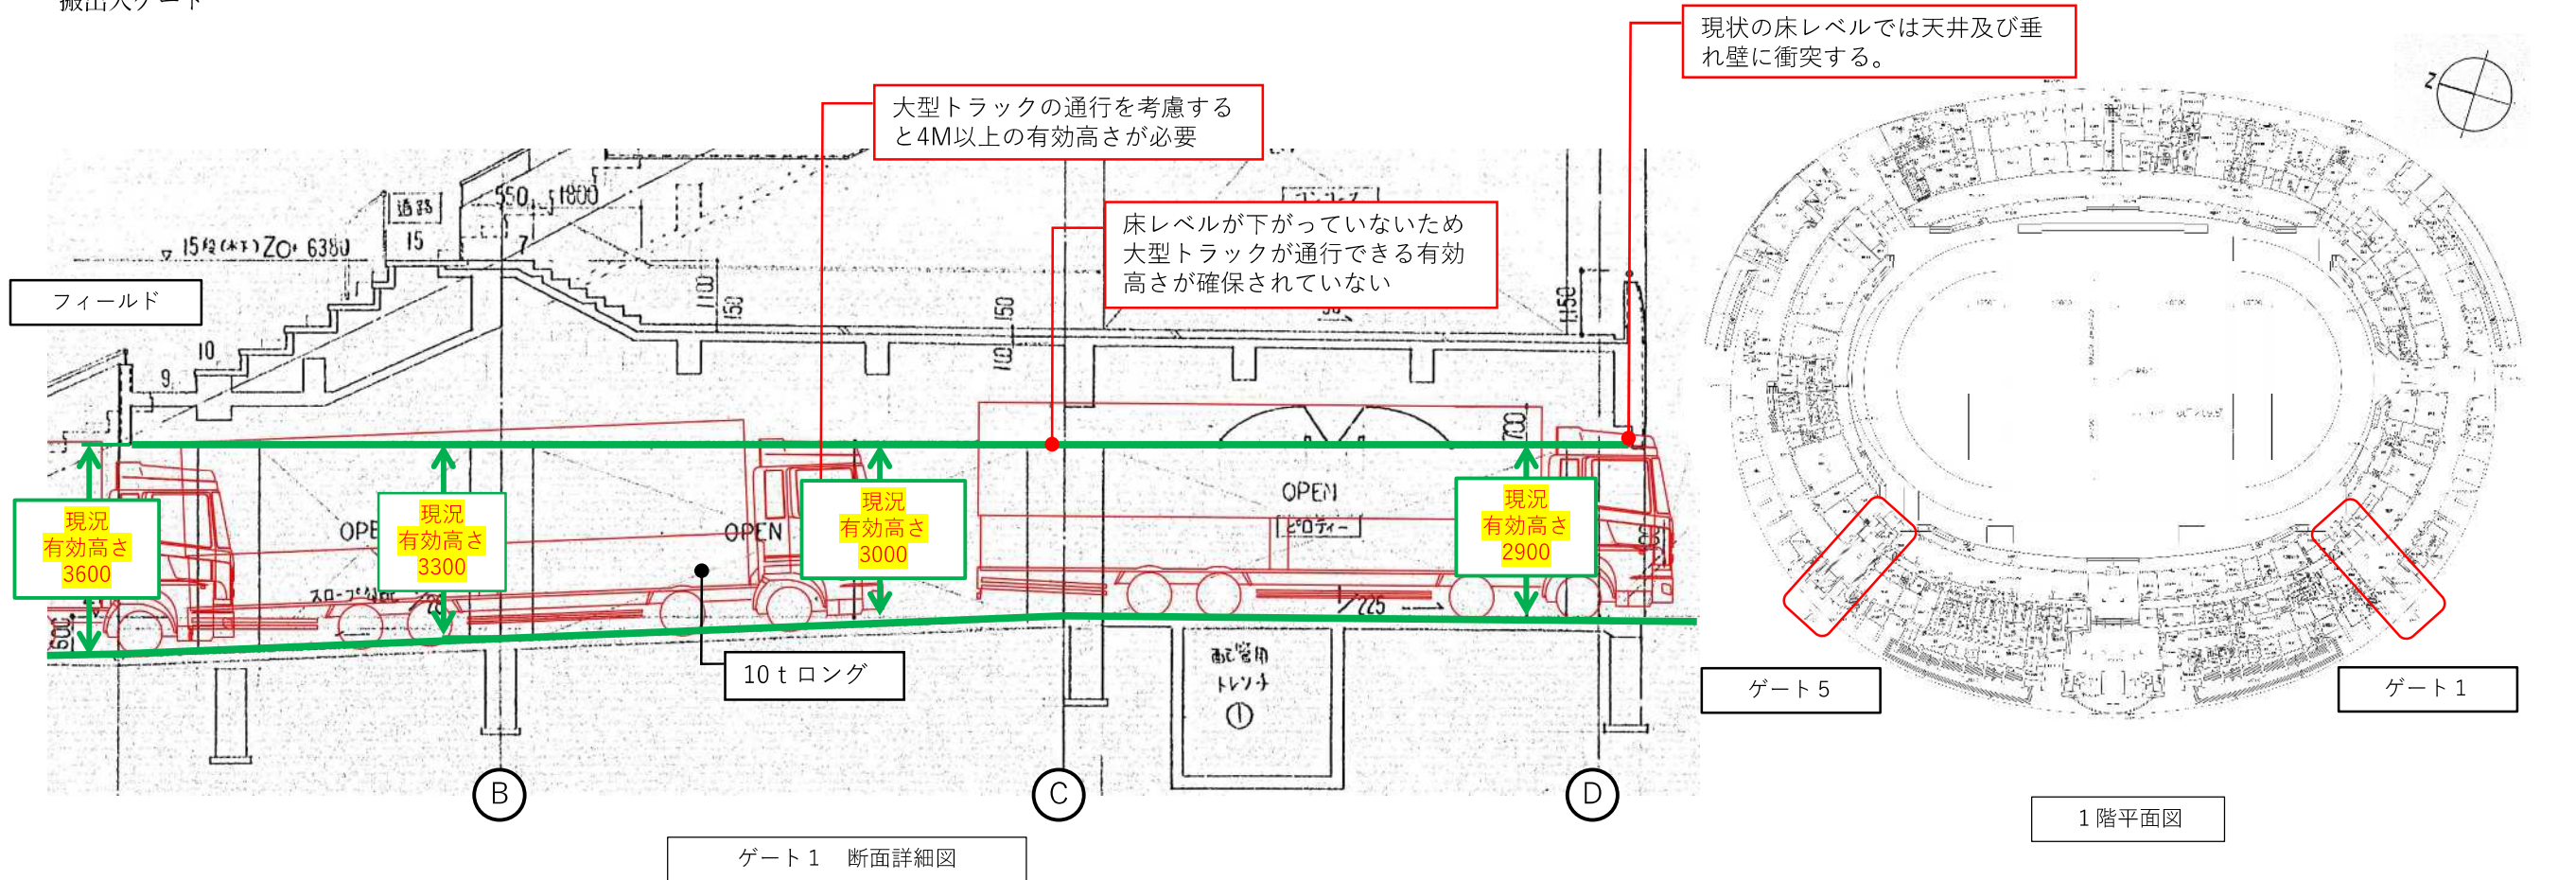
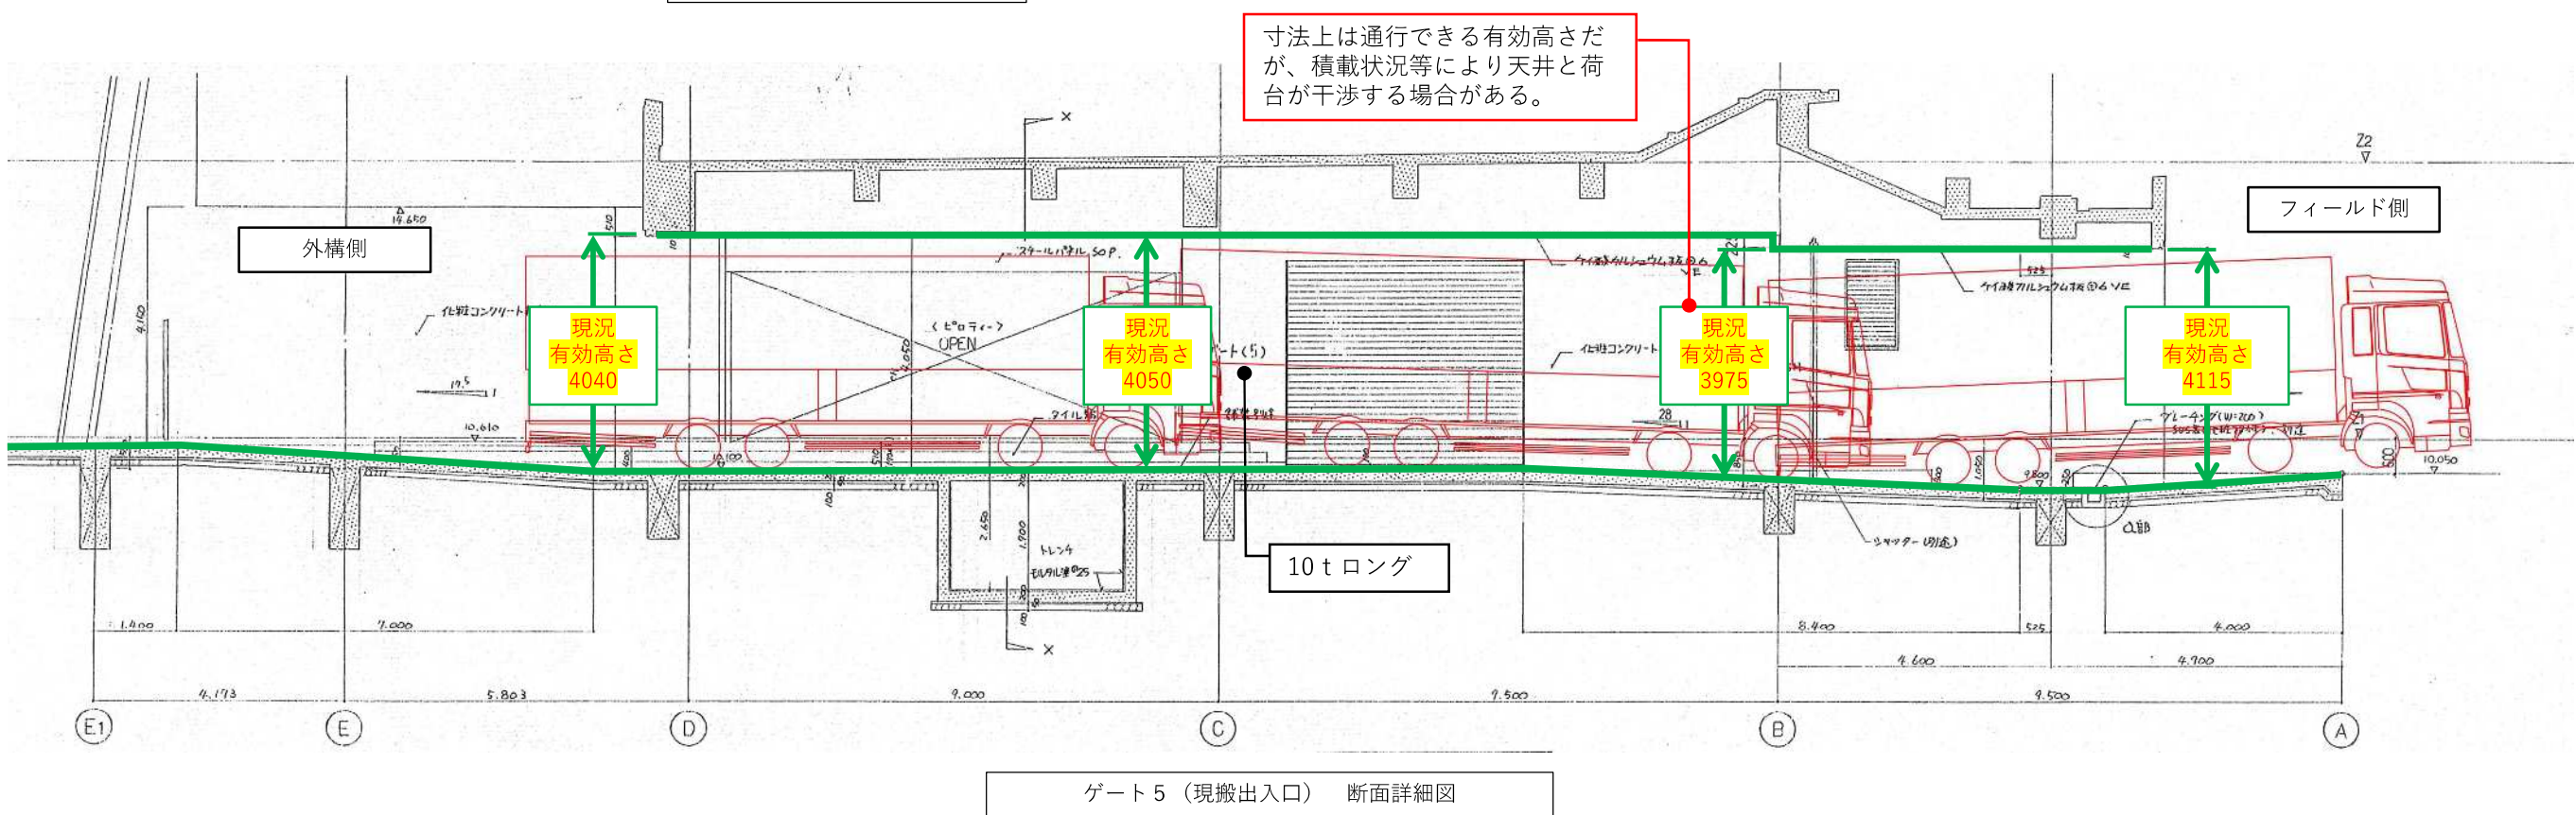
■ ヒアリング調査【②-12・②-13】補足資料  
搬出入ゲート

ゲート5のみ床レベルが下がっていることから、大型トレーラーでの搬入が可能な有効高さが確保されている。IN/OUTともに同一のゲートを使用することから、非効率な搬入計画となるため、イベント時の設営期間が長期化し、運営コストや事故発生リスクに影響を及ぼしていると言える。

天井にトレーラーの荷台が擦った跡があることから、有効高さが不足していると考えられる。
