2-2. 改修概要

(1) 長居陸上競技場

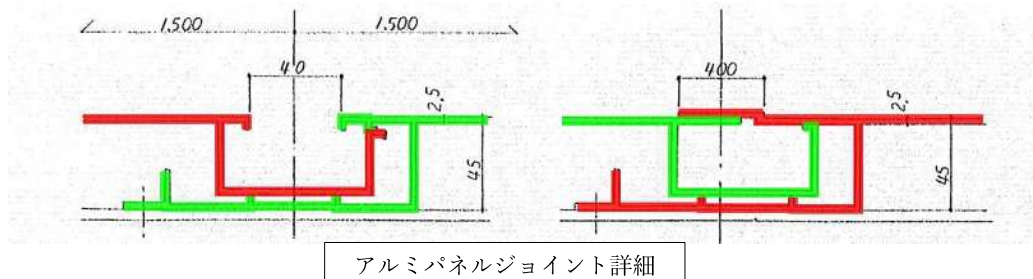
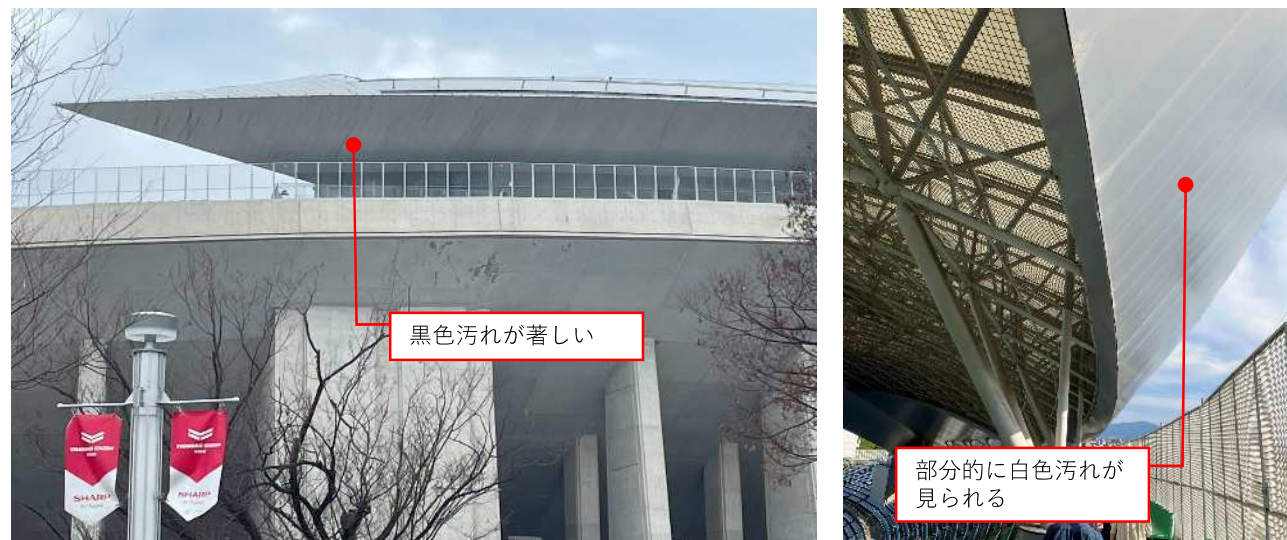
アルミ型材フッ素焼付塗装の金属屋根は、経年に伴い塗装被膜が劣化しており、部分的にも汚れが著しいことから、改修方法について検討を行った。

現況の著しい汚れ（バックスタンド屋根南側端部）について、黒色の汚れであり、アルミの発錆に伴う汚れではないと考えられることから、クリーニングによる美装で対応可能と考えられる。また、アルミ発錆に伴う白色汚れ、塗装被膜の劣化に伴うチョーキングによる白色汚れと思われるものも確認されたが、発錆部については、発錆除去の上、フッ素樹脂塗装の再塗装、塗装被膜の劣化のみの部位については既存塗装被膜除去の上、再塗装とする。

【現況写真 左：バックスタンド屋根南側 右：メインスタンド最上部より軒先パネルを撮影】

以上の検討結果より、パネル交換を行う場合は全数交換が条件となり、工期の長期化、競技場の閉鎖期間の長期化が考えられるため、パネル交換を行わない改修方法を選択することとする。

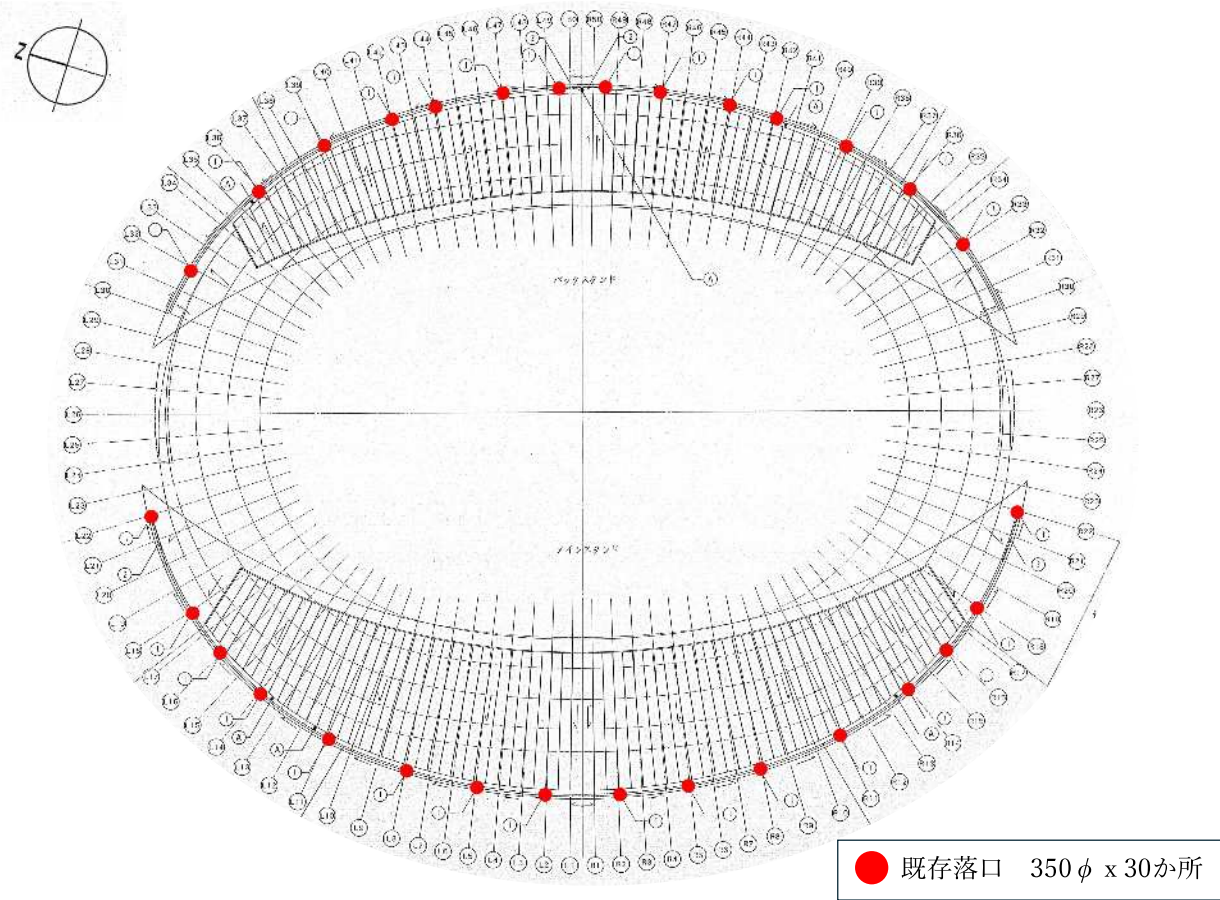
屋根伏図－既存落口配置

ドレイン点検の際、既存点検口から屋根上に上がり点検を行っており、高所による危険作業を伴う施設管理を余儀なくされている。既存ドレイン全数に対して点検口及び点検口に至るトラップを設置することで、安全性の向上と施設のメンテナンス性の向上を図る。

● 既存落口 350φ x 30か所

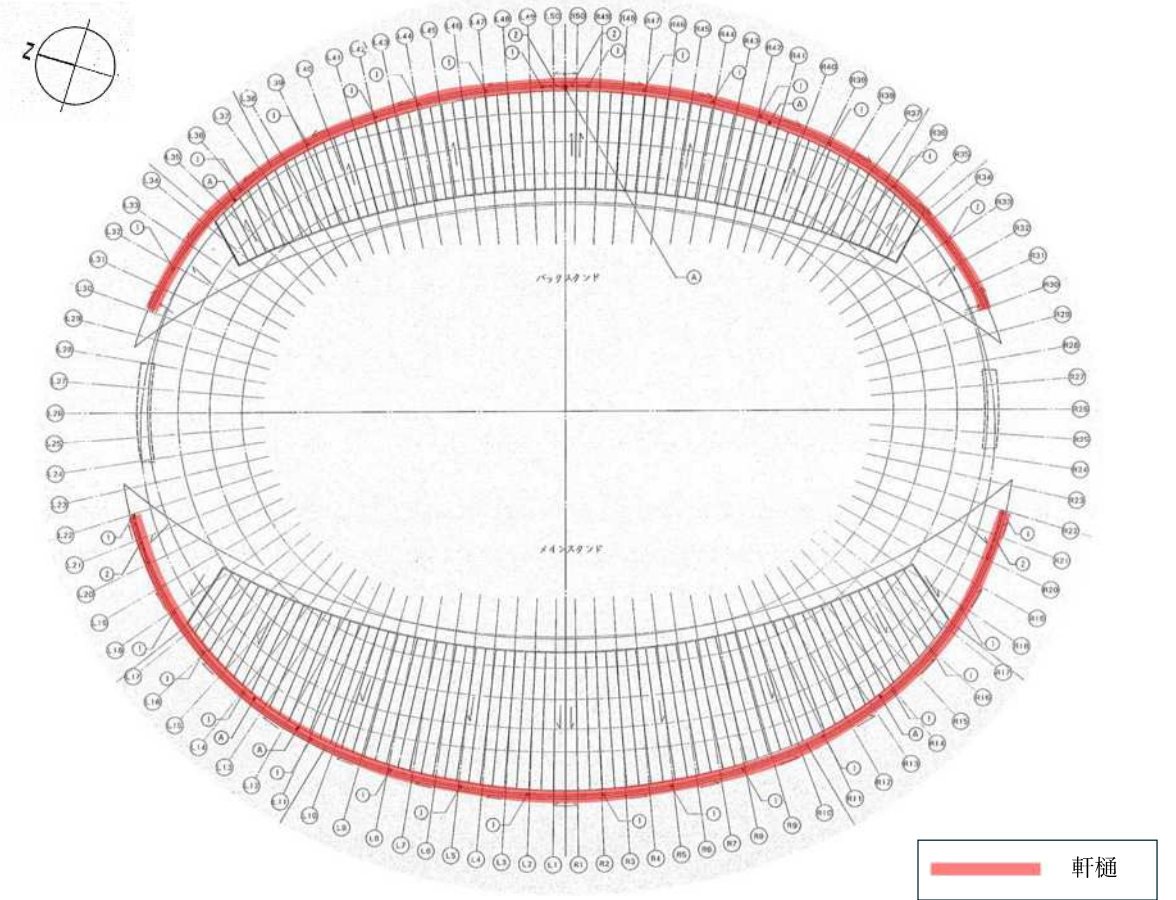
屋根伏図－軒樋改修範囲

軒樋の水切りゴム、シールの劣化が確認されており、屋根内漏水の原因にもなっていると考えられることから、水切りゴムの全撤去復旧及びシールの全数打替えを行う。また、大屋根端部のドレインに接続する雨水配管は、狭い屋根懐内で配管を通してることから、勾配の緩い横引き区間が長く、配管詰まりの原因になっていることから、縦管で屋根下まで下す配管ルートに改めることとする。

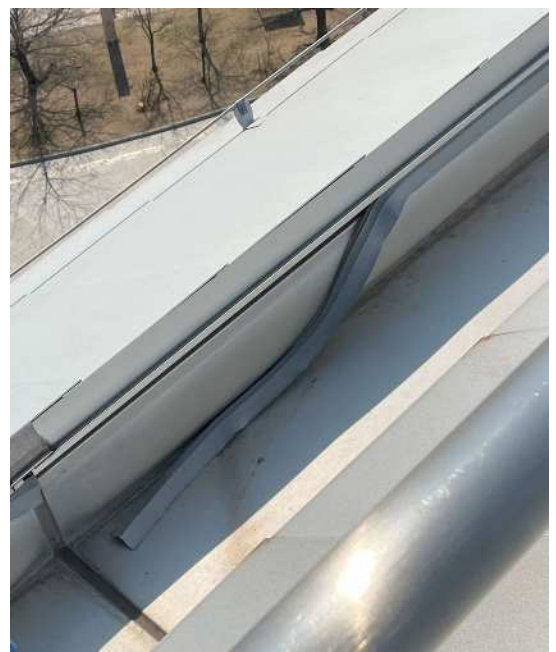
【現況写真 軒樋水切りゴム劣化状況】

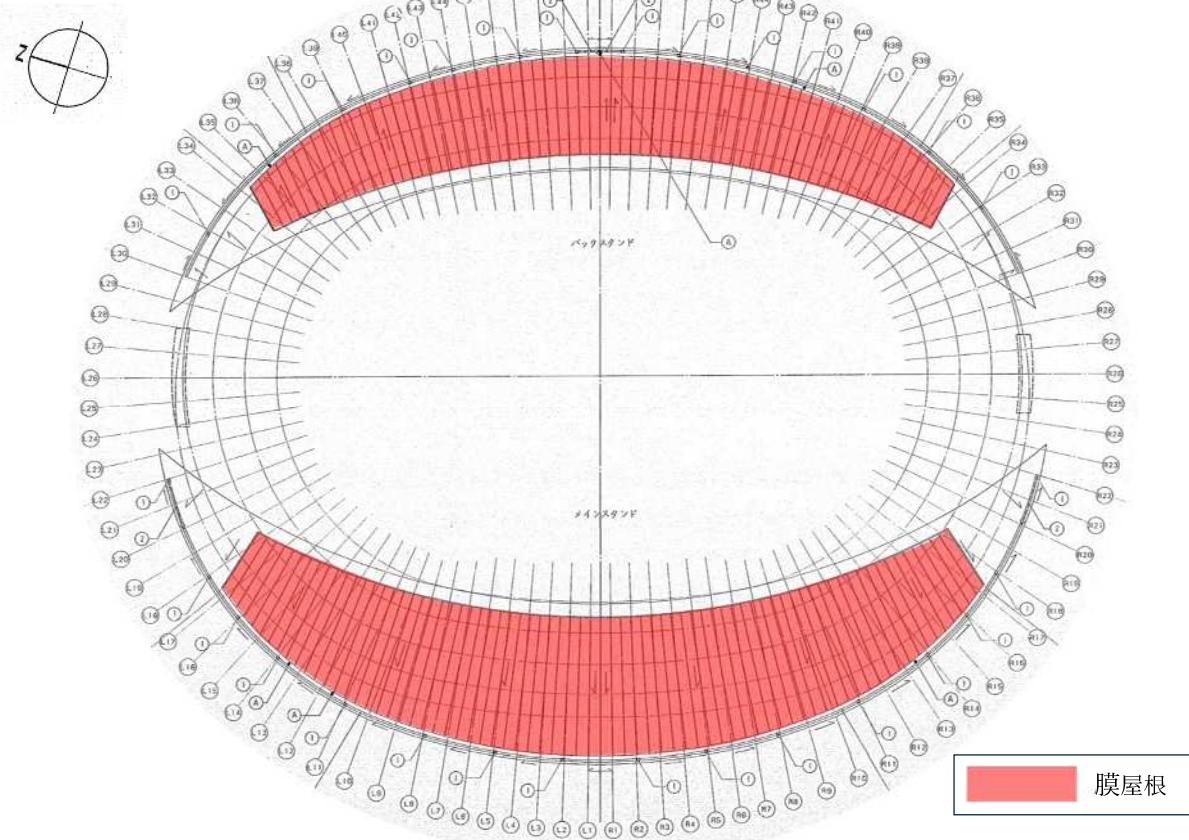
屋根伏図－膜屋根改修範囲

メーカー公表の耐用年数が約30年程度であることから、近い将来、不具合が発生し始める可能性がある。改修後の30年を見据え、長寿命化のために全面張替え（取付金物の更新共）を推奨する。

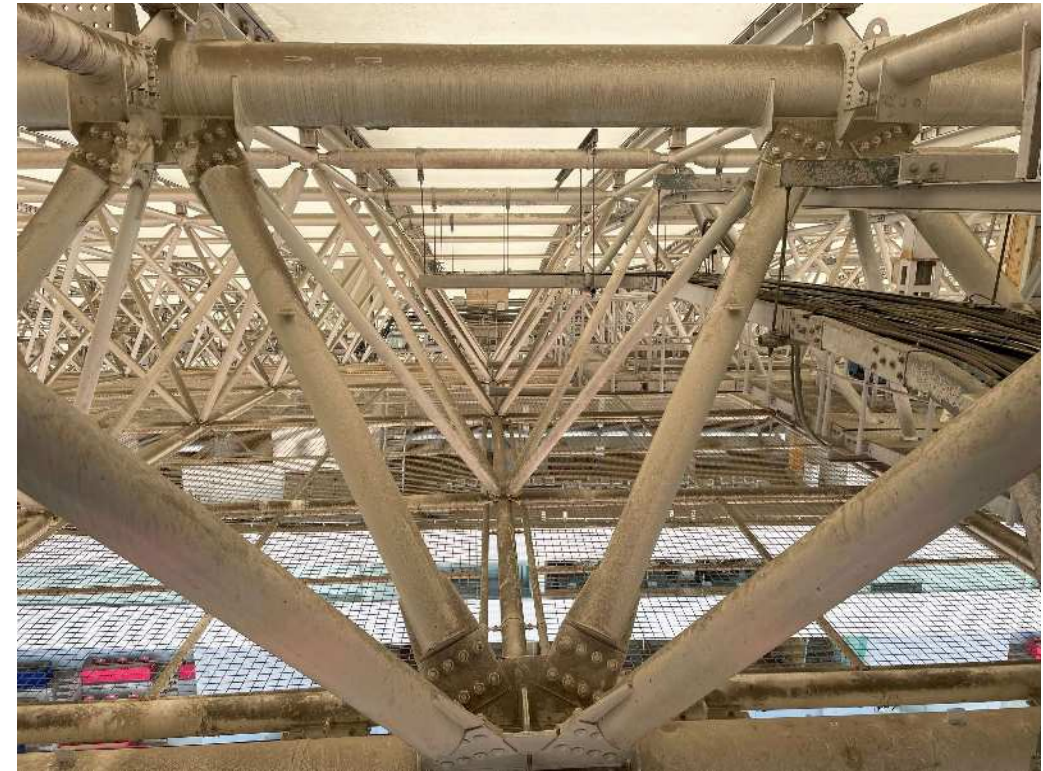
鉄骨躯体に発錆は見られず、構造躯体としての劣化は確認されなかったが、経年による汚れは著しく、全体的に塗装のチョーキング、膨れ、クラック、剥離が見られたことから、全域で再塗装を行うものとする。

【現況写真 屋根内からトラス鉄骨を撮影】

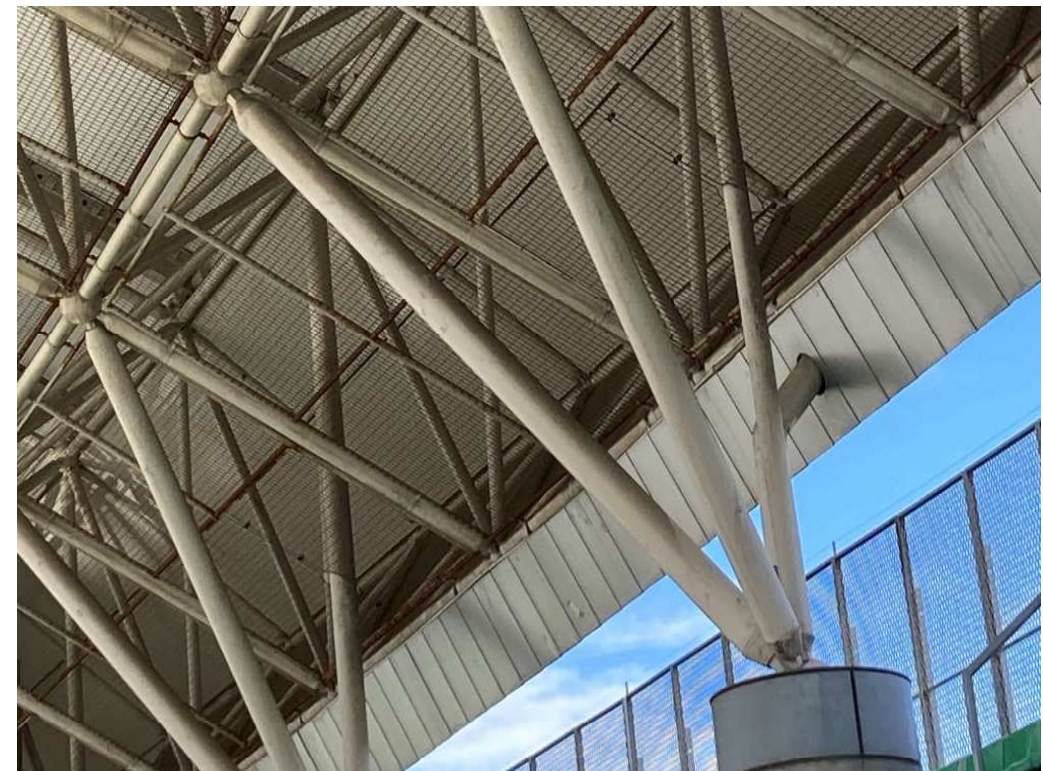
【現況写真 バックスタンド側屋根鉄骨（周辺金物に発錆が見られるエリア）】

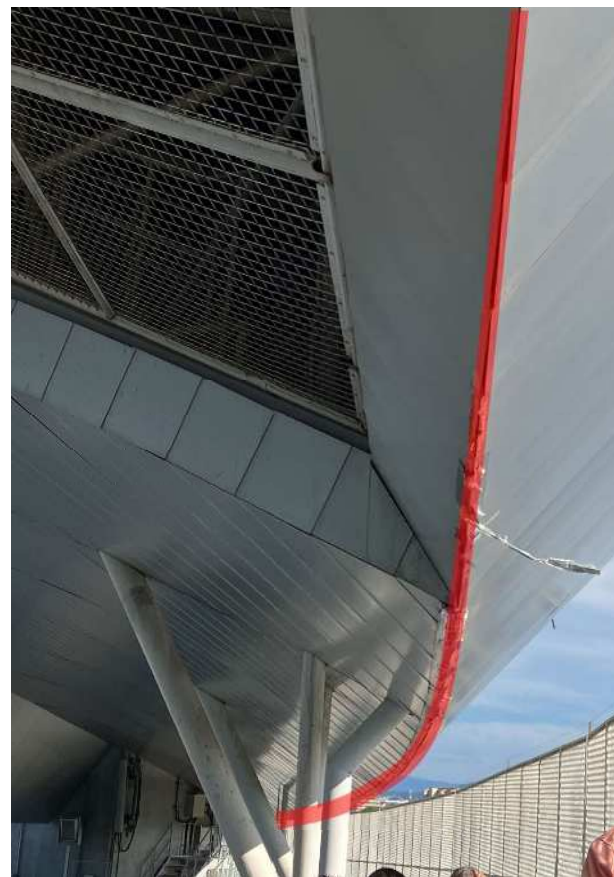
観客席最上段席への雨垂れ対策として、受樋を新規設置する。排水については、受樋に呼樋を設け、本設の縦樋に合流させることとする。

【現況写真 スタンド最上部から屋根軒先を撮影】

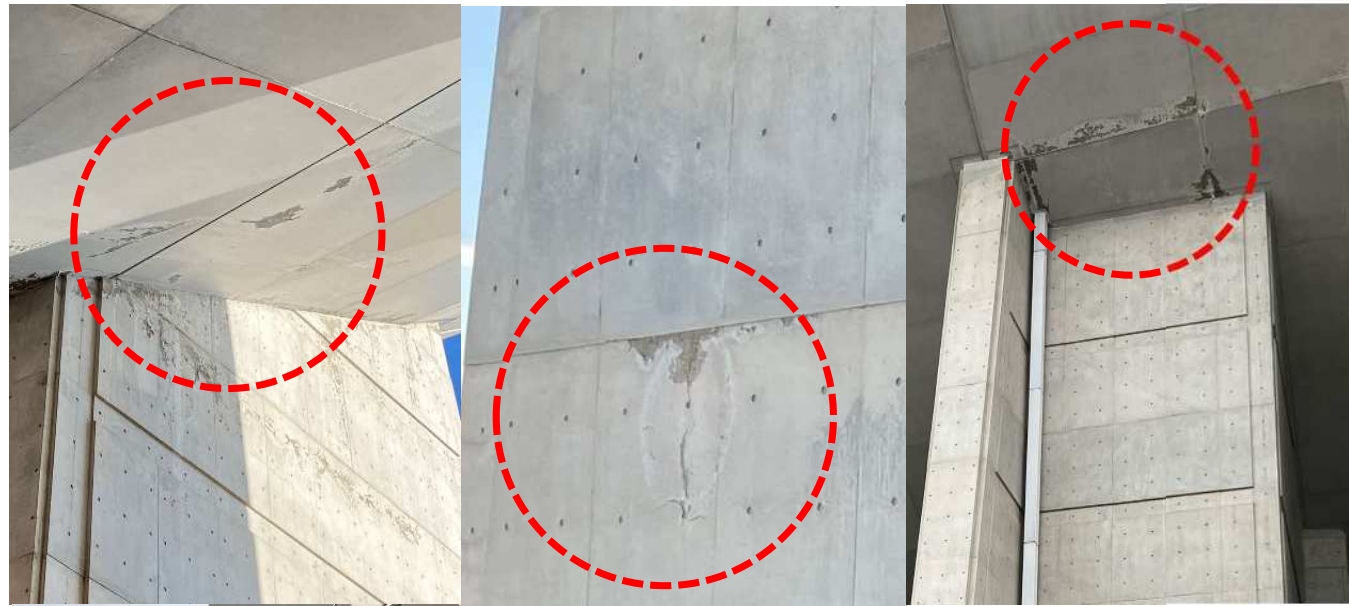
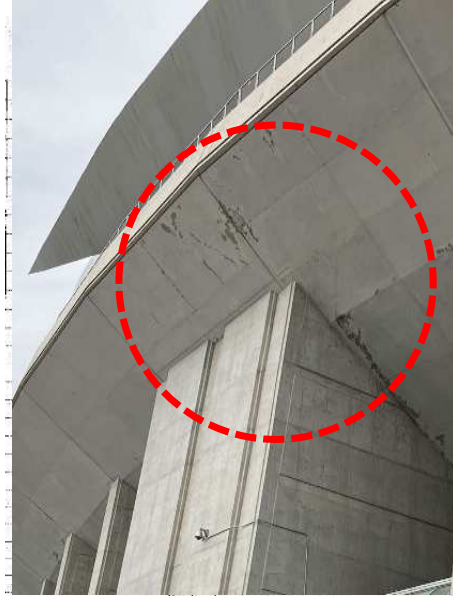
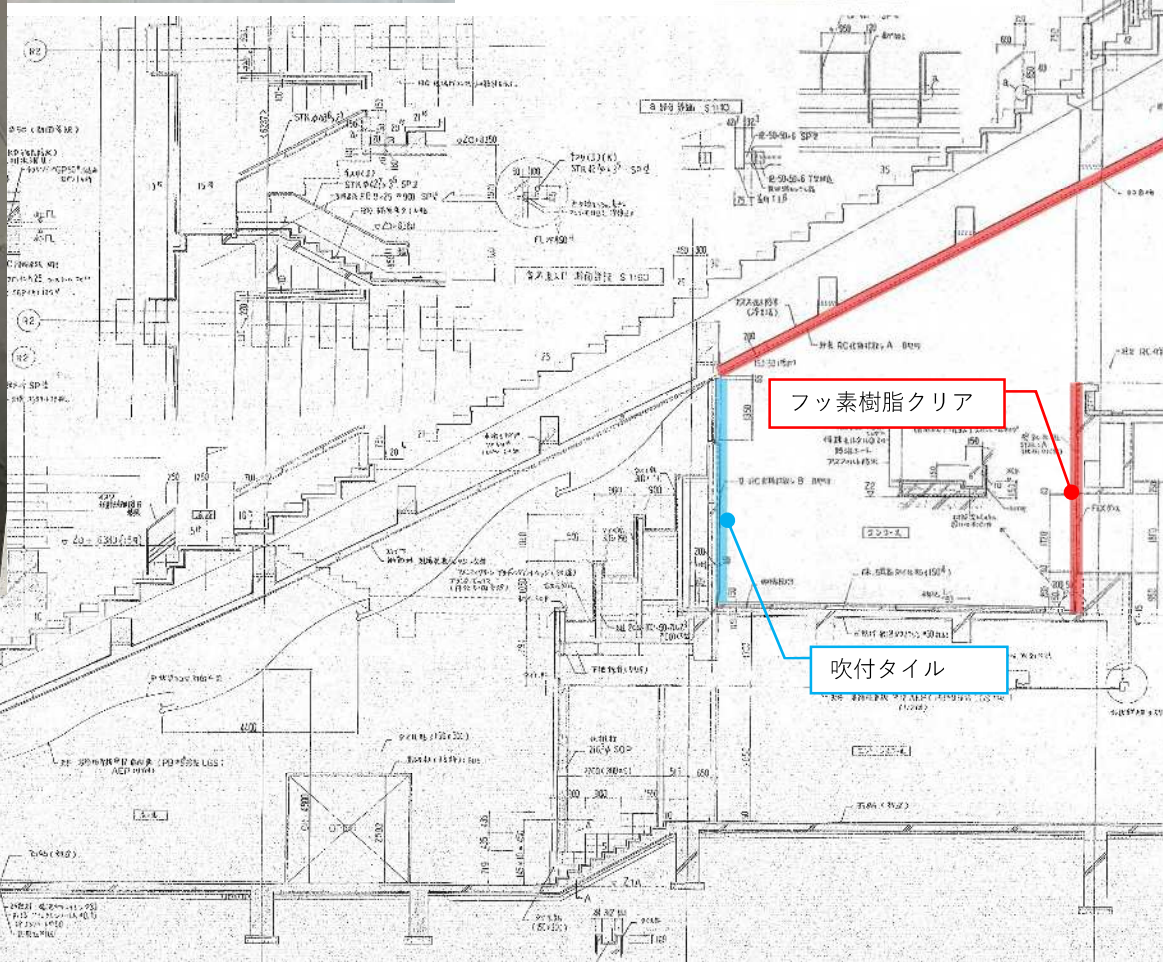
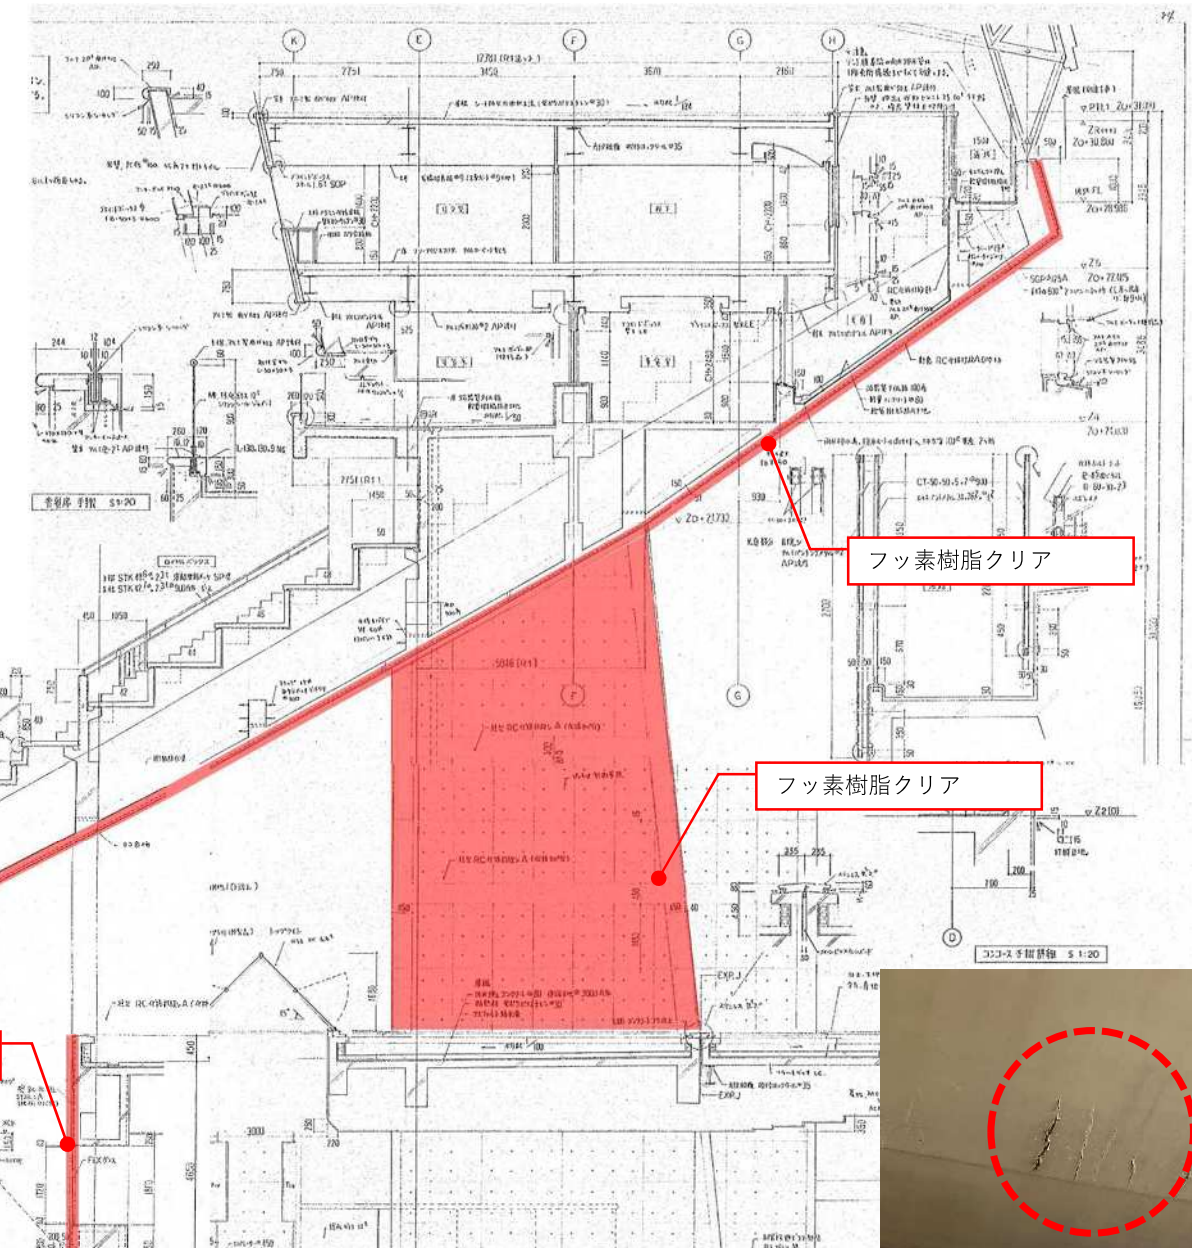
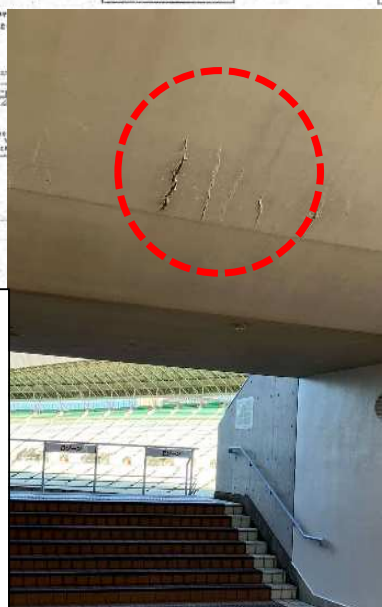
外装劣化状況（外壁）

コンクリート打放し面の点検・劣化診断を行い、ひび割れによるコンクリート剥落の恐れのある箇所については、炭素繊維シート貼り補強（RC-CF工法）を行う。また、全域で既存クリア樹脂塗装の劣化に伴う剥離が見られることから、全面で水性フッ素樹脂クリア塗装（改修工法）にて再塗装を行う。吹付タイル部分については既存塗材を撤去の上、新規復旧とする。

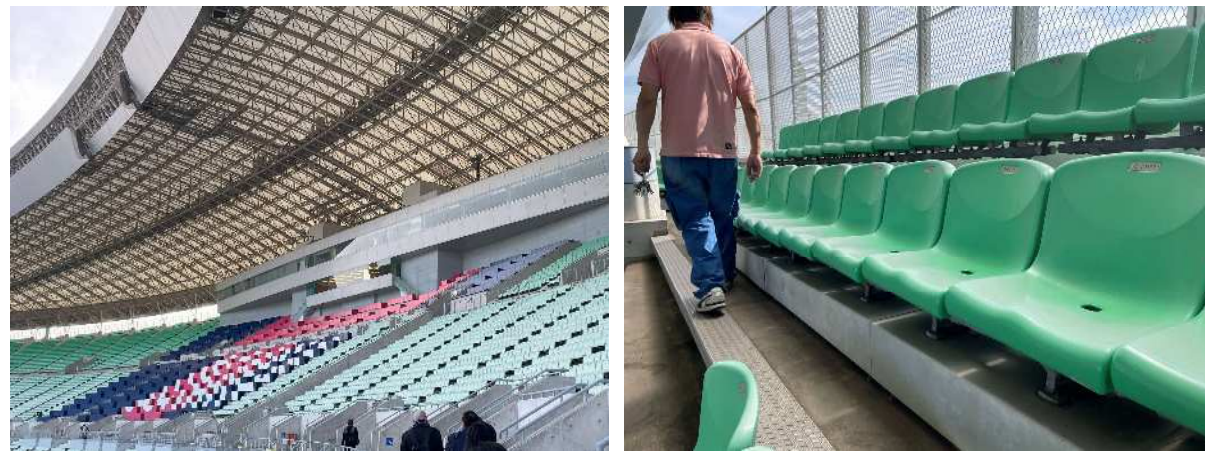
観客席については紫外線劣化、退色が著しいことから全数取替え（脚部金物共）とする。最上段の観客席については、竣工後に通路に拡張されたものであり、スタンド最上部の動線の妨げになっていることから、全数撤去とする。また、記者席については、指定管理者へのヒアリング結果から席数としては十分足りているとのことから、プレミアムシート等への仕様変更を行い、観客席のバラエティー化を行い集客の向上を図る計画とする。

【現況写真 左：記者席 右：竣工後拡張された最上段観客席】

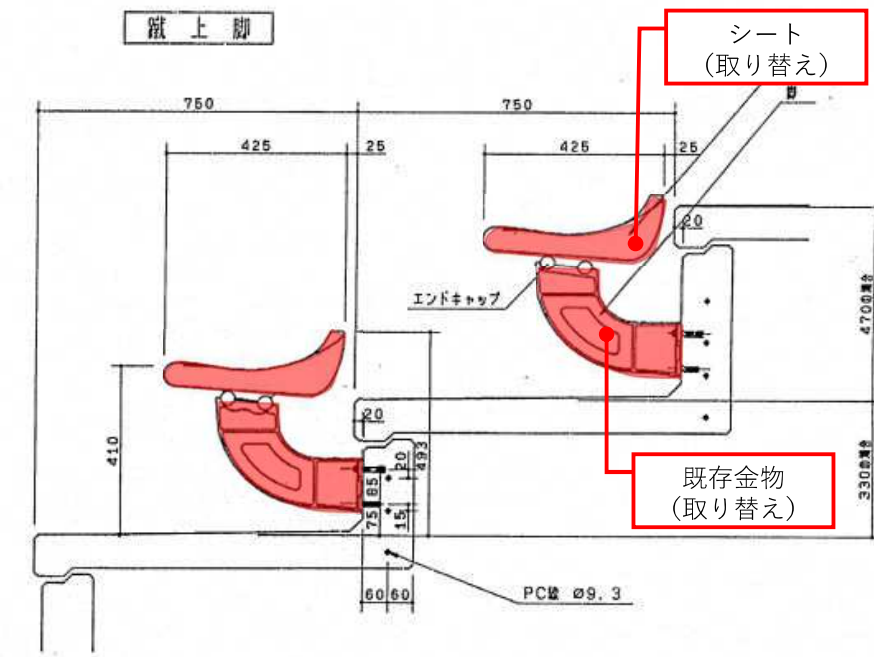
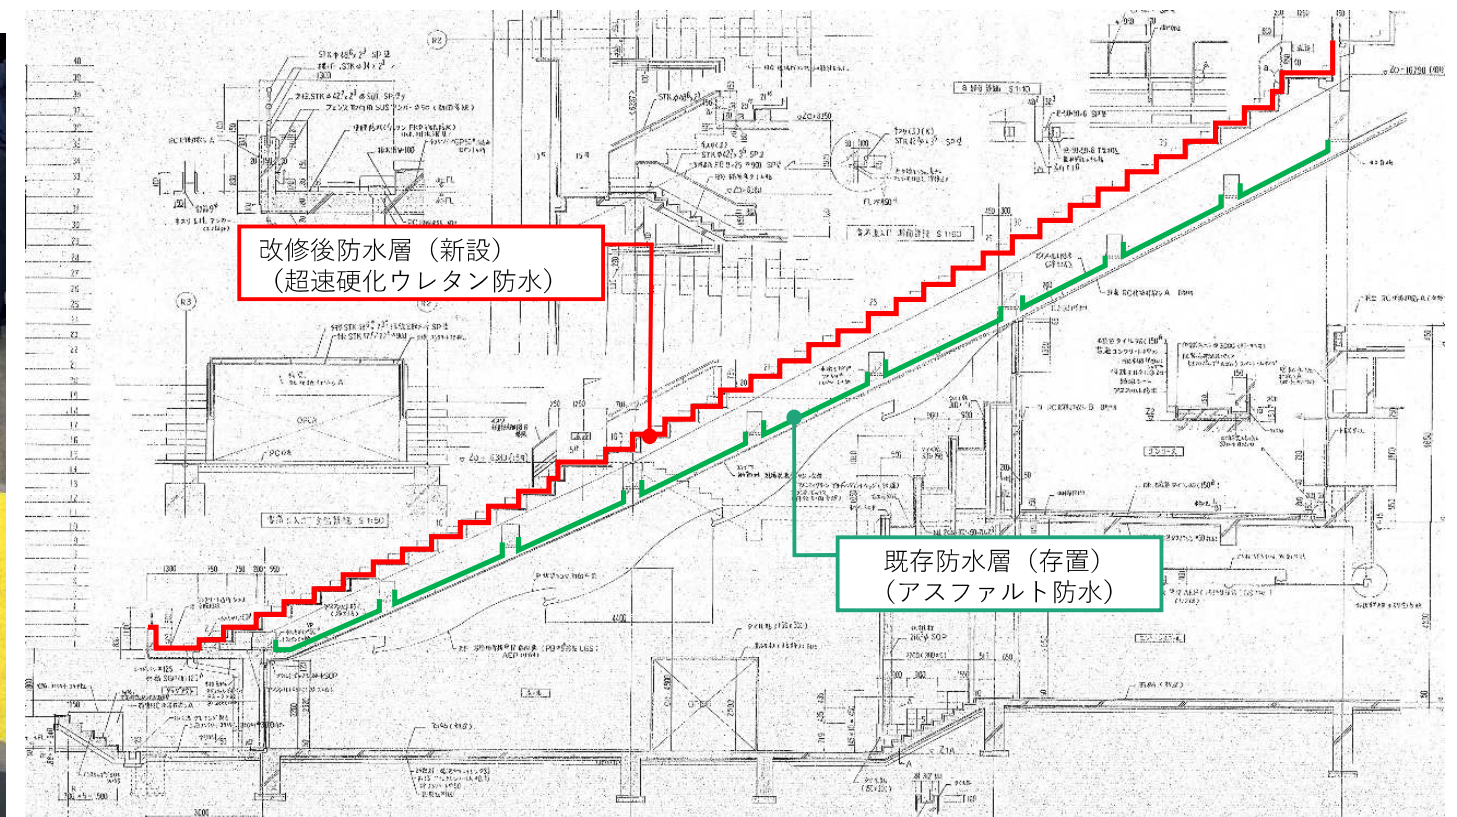
スタンド断面詳細図－防水改修範囲

スタンド下部での漏水が確認されていることから、防水改修が必要である。既存防水層は段床PCa下部の躯体コンクリート上部で形成されており、これを改修するためには段床PCaパネルを全撤去復旧する必要があることから、工期の長期化が予想され、想定の開館期間（2年程度）では納まらないと考えられる。そのため、今回の防水改修では、第2陸上競技場のスタンド防水改修でも採用された段床PCa上部での超速硬化ウレタン防水スプレー工法を採用する。

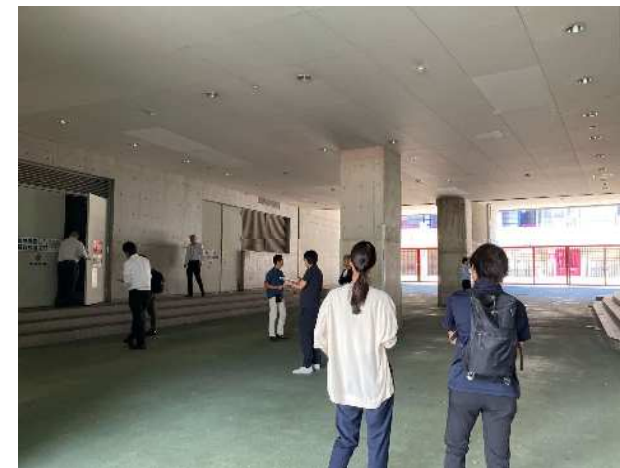
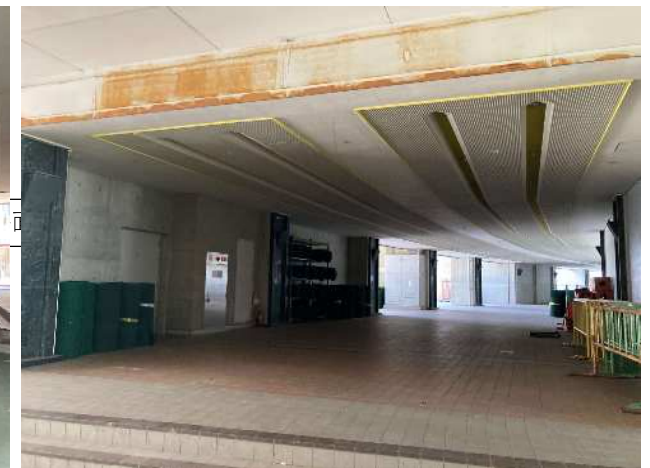
上記改修に加え、ゲート5の有効高さ不足の解消のため、天井復旧時に天井高を上げる改修を行う。また、ゲート1では、搬入ゲートとして活用するため、天井高さを上げる改修を行うとともに、土間スラブレベルを可能な限り下げ、有効高さ4mを確保する。ゲート5の搬入ゲート化については、新築時構造図(2次変更図、3次変更図)より、ゲート1と5で構造梁レベルが同一であることが確認されたことから、改修可能と判断している。

【現況写真 ゲート5】

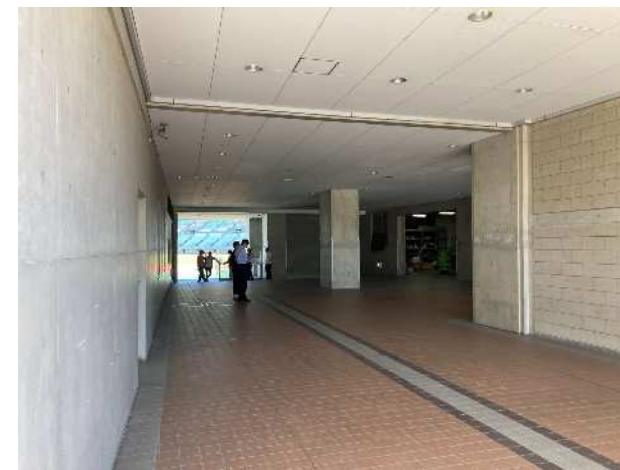
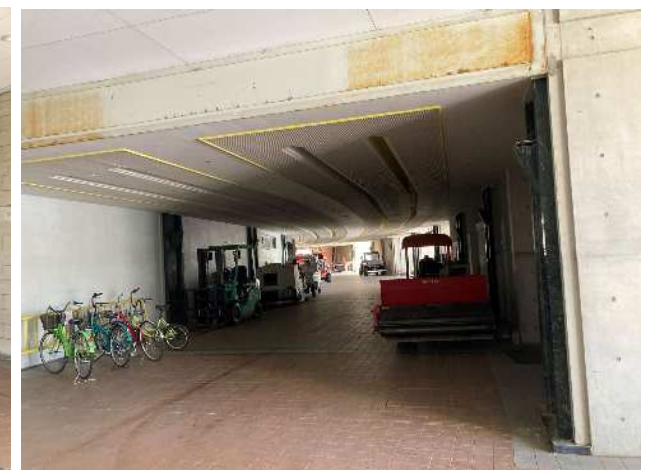
【現況写真 ゲート1】
