劣化したアスベスト含有成形板からの降雨によるアスベスト飛散

花田拓也

Asbestos release by rainfall from deteriorated asbestos cement sheets

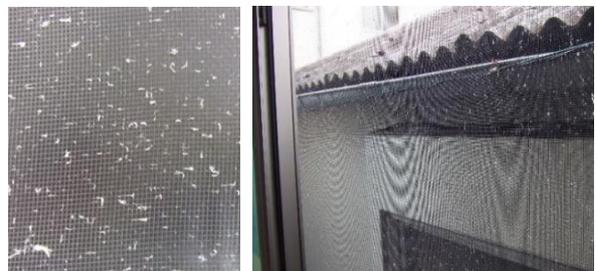
しかしながら先般、著しく劣化した成形板から、降雨によってアスベストが大量に飛散している可能性を強く示唆する事例が発生した。当研究センターに白色の埃が大量に付着した網戸が検体として搬入され、分析を行った結果、これらの埃がアスベスト(クリソタイル)であることが判明した。現場を確認すると、当該網戸が取り付けられていた家屋には建物が隣接しており、網戸があった位置の目の前には、著しく劣化したスレート波板(屋根)があった(図1)。

現地調査では、窓枠のレール部や窓ガラスにもアスベストが確認され、周辺家屋においても同様の汚染が発生していたことが分かった。こうしたことから、劣化した成形板からアスベストが降雨によって周囲に飛散しているという疑いが生じた(図2)。

図1 アスベストが付着した網戸(左)と劣化した成形板(右)

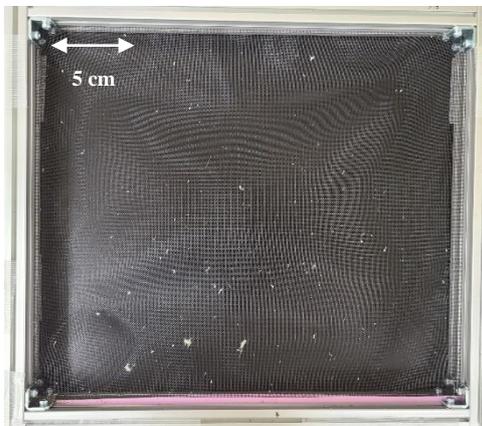
各調査地点から回収した器具を実体顕微鏡で観察すると、降雨により飛散したとみられる様々な粒子が付着していた(図 5)。アスベスト様形態をした繊維状の粒子も多数確認され、繊維単独で付着しているものや他の固形物と絡まって付着しているものもあった。

図 5 器具に付着した粒子

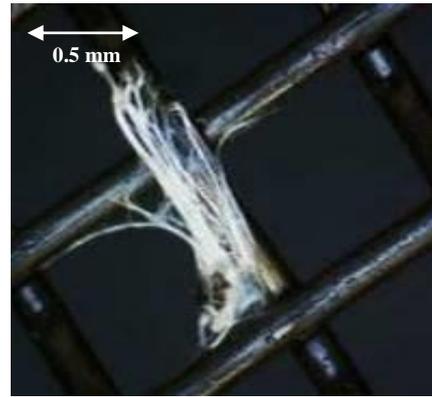
図 6 降雨により飛散したアスベスト(実体顕微鏡)

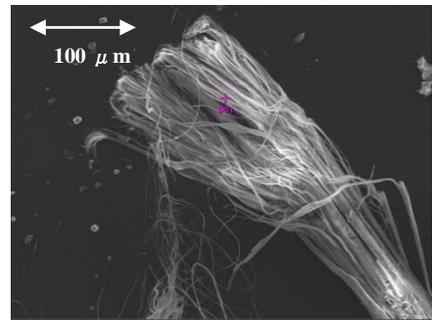
各調査地点の試料から代表的な繊維状粒子を取り出し、走査型電子顕微鏡で観察すると、すべての地点の試料についてアスベスト(クリソタイル)であることが確認された(図 7~8)。

図 7 降雨により飛散したアスベスト(電子顕微鏡)

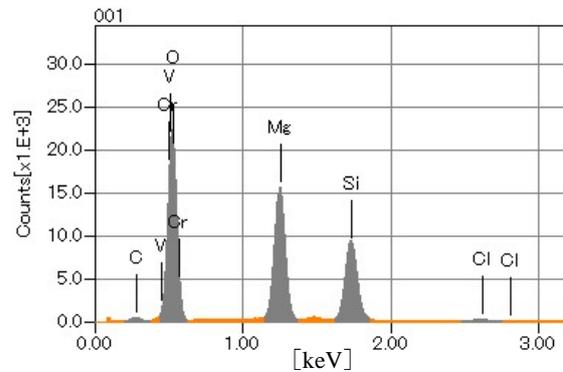
図 8 降雨により飛散したアスベスト(EDX スペクトル)

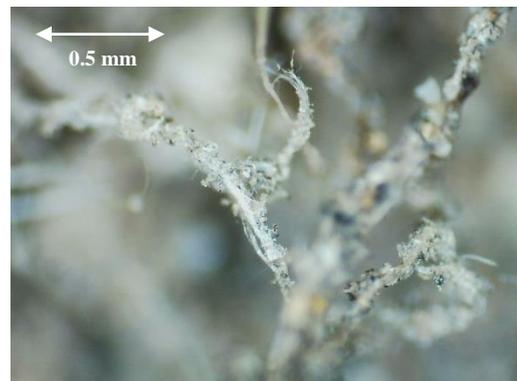
建物 A、B、D については、周囲の堆積物からもアスベスト様形態をした粒子が多く確認された(図 9)。建物 C については降雨後に整地などの手入れが実施されていたため調査を実施していない。各地点の試料から約 1 g の試料を取り出し、アスベスト粒子を探索したところ、すべての建物付近の堆積物にアスベスト(クリソタイル)が含まれることが確認された(図 10、11)。

図 9 堆積物中のアスベスト(実体顕微鏡)

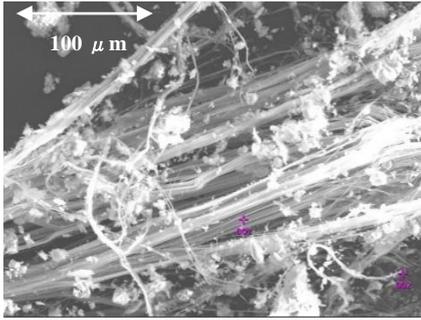
図 10 堆積物中のアスベスト(電子顕微鏡)

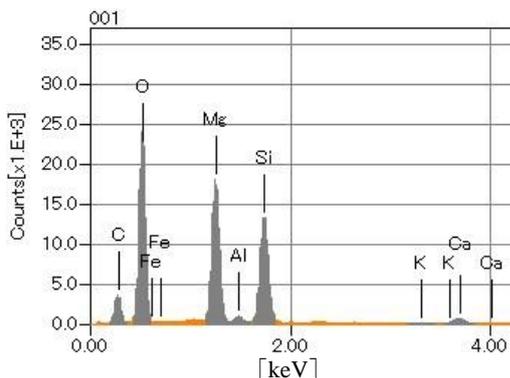
図 11 堆積物中のアスベスト(EDX スペクトル)
