## 付録-5 詳細点検報告書作成要領

点検調書（その1） 横断歩道橋の諸元と総合検査結果

フリガナ 名称	たしまつ 歩道の 柴島歩道橋	路線名	府道大阪高槻京都線		管轄	大阪市	管理番号	東淀川5
所在地	自 東淀川区柴島3丁目	距離標	自	—	十三工営所	調書更新年月日	2017年1月19日	
	至 東淀川区柴島3丁目		至	—		最新点検年月日	2016年10月16日

橋名	柴島歩道橋	建設年	1968年(49年経過)	行政区	東淀川	工営所	十三工営所	橋長(m)	25.70	有効幅員(m)	1.50	面積(m <sup>2</sup> )	38.55	施設管理No.	東淀川5
路線種別	府道	路線名	府道大阪高槻京都線	緊急交通路指定		交通量	34,066台	大型車交通量	15.3%	適用示方書	1965年横断歩道橋設計指針				
構造形式	上部：I型下路式		下部：円形支柱		基礎：

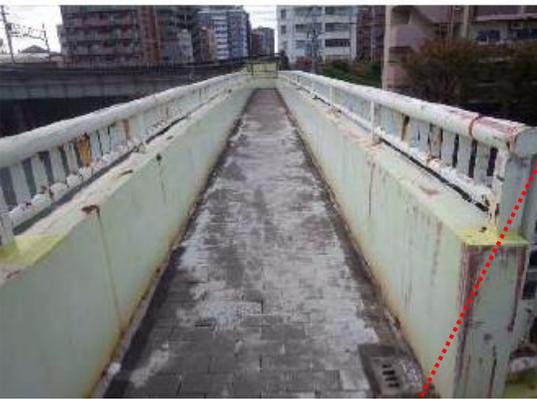
現 地 状 況 写 真	写真番号	1	撮影年月日	2016/10/16	写真番号	2	撮影年月日	2016/10/16
	径間番号	1	×	モ	径間番号	1	×	モ
	写真説明	路面	全景写真		写真説明	側面	全景写真

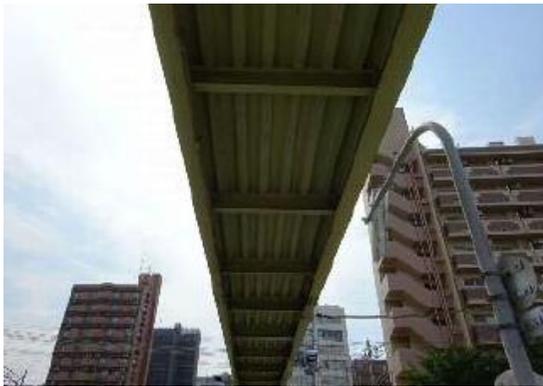
写真番号	3	撮影年月日	2016/10/16	写真番号	4	撮影年月日	2016/10/16
	径間番号	1	×	モ	径間番号	1	×	モ
	写真説明	桁下面	全景写真		写真説明	P1橋脚	全景写真

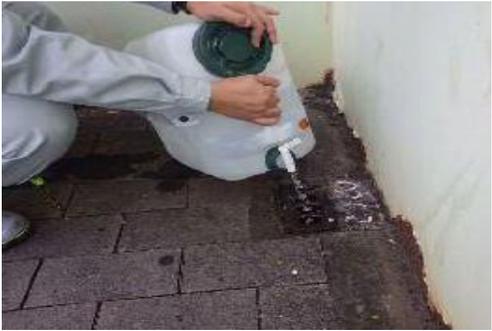
写真番号	7	撮影年月日	2016/10/16	写真番号	8	撮影年月日	2016/10/16
	径間番号	1	×	モ	径間番号	1	×	モ
	写真説明	橋歴板	全景写真		写真説明	通水確認状況	結果-異常なし

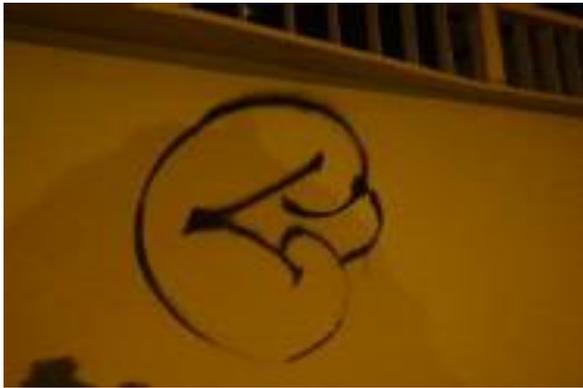
損傷写真	写真番号	1	径間番号	1	撮影年月日	2016/10/16	写真番号	2	径間番号	1	撮影年月日	2016/10/16	
	部材名	主桁	要素番号	0103	×	モ	部材名	橋脚	要素番号	0102	×	モ	
	損傷の種類	その他	損傷程度	e	分類2(落書き)			損傷の種類	腐食	損傷程度	e	e iii
