付録-5 詳細点検報告書作成要領

点検表（施設諸元）

種別	道路標識	管理者	大阪市建設局 中浜工営所	管理番号	89-3-28-108-001
■ 位置情報				整理番号

点検表（点検結果票）

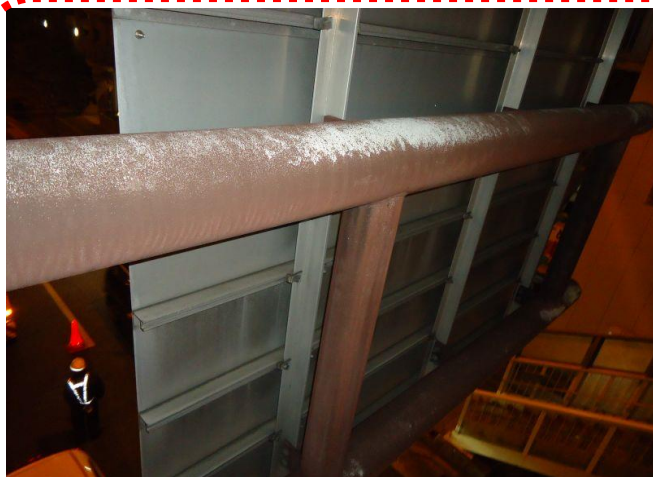
部材名称		横梁本体 ・管理番号には、本市DB記載の建植番号を記載すること ・整理番号には、本市DB記載の各区ごとの通し番号を記載すること 変状の種類									
損傷程度 の評価	部材判定	鋼部材					コンクリート部材		共通		
		亀裂	ゆるみ・脱落	破断	腐食	変形・欠損	ひび割れ	浮き・剥離	滞水	その他	
	点検時評価	a			c	a					-
	措置後評価										
（ ） 措置 含む （ ）	実施内容		・点検表（点検結果票）に記載する部材単位ごとに 本調書を作成すること								
	未 実 施	理由	応急措置範囲外								
		予定時期	概ね5年後								
	予定内容	5年後定期点検（中間点検）が必要									
特記事項		横梁本体（上下部）に塗装剥離（H25点検）前回点検から大きな変化なし。 ・点検時に措置を施した場合は、 下段にも評価「a」（健全）を記入すること。

横梁本体（上部）

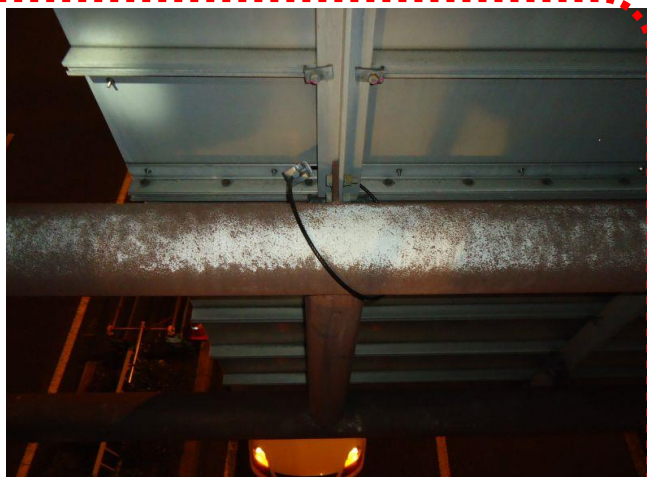
横梁本体（上部）

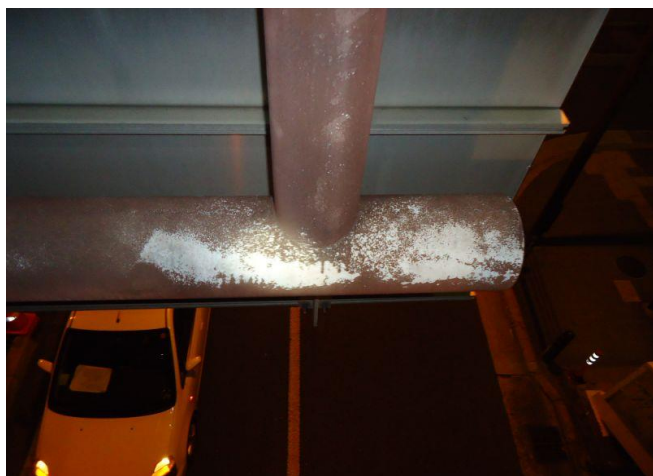
横梁本体（下部）
