# 海老江下水処理場改築更新事業 工事中の環境監視結果 (説明資料)

2024年6月26日

◆今回は2023年4月～2024年3月の工事中の監視結果を報告します。

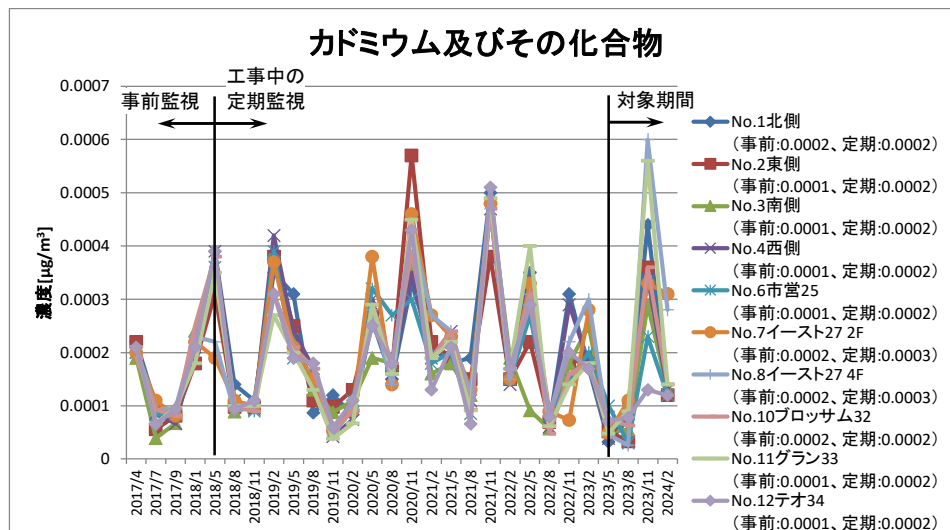
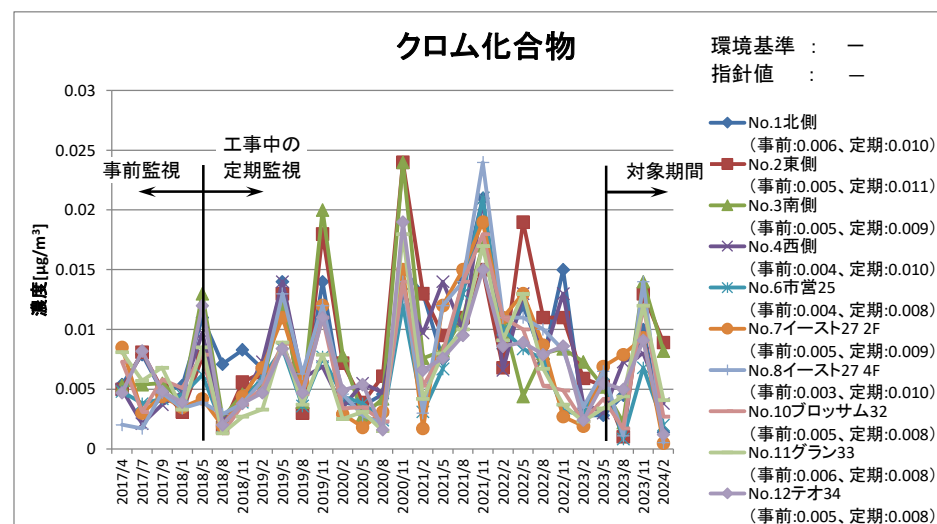
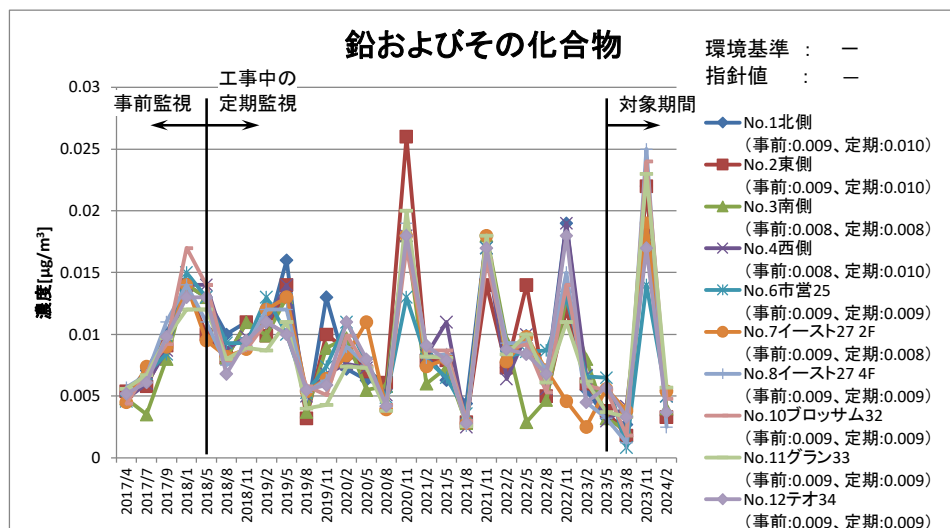
## 4.8 定期監視結果（有害大気 重金属②）

カドミウム、鉛、クロムは事前監視の平均値（全測定地点の平均値）よりも工事中の平均値（全測定地点の平均値）が大きくなった。

2023年11月に、カドミウム、鉛、クロムが全体的に上昇しているが、2020年11月、2021年11月、2022年11月も同様の傾向があり、翌2月には低下している。

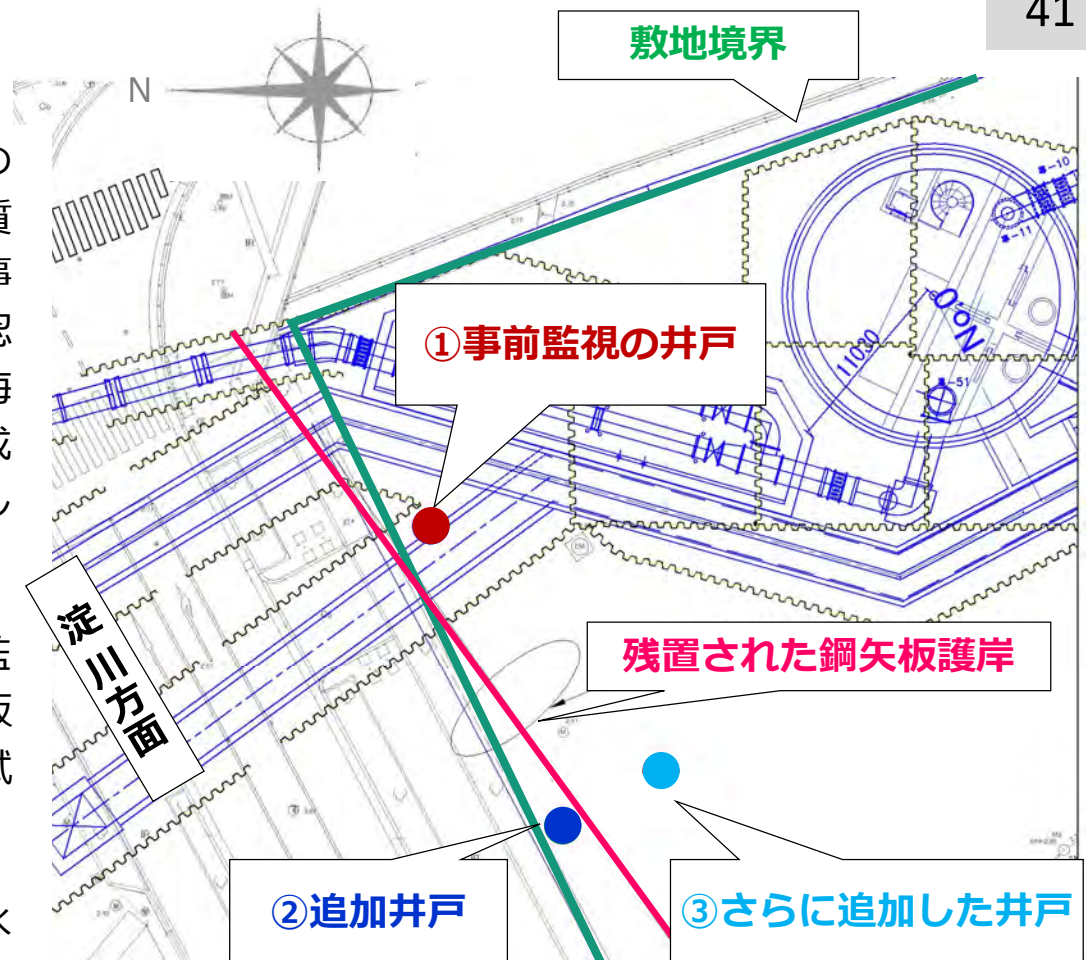
## 4.11 敷地境界北側地下水採水位置

- ・北側の定期監視用地下水採水位置は、工事での掘削範囲に干渉するため追加井戸を設置し水質変化の確認を行ってきた。しかしながら、①事前監視の井戸と②追加井戸の電気伝導率を確認した結果、②追加井戸の電気伝導率が高く、海水成分を多く含むことが予想された。（海水成分が多く含まれるため、ほう素が高い値を示した。）
- ・そこで、地下埋設物図を確認すると、①事前監視の井戸と②追加井戸の間に残置された鋼矢板護岸が存在する可能性があることが判明し、試掘した結果鋼矢板を確認した。
- ・工事中の定期監視の目的は、事前監視で得た水質との水質変化の比較である。そのため、元々の水質が異なる者同士を比較することに有効性がないと考え、③さらに追加の井戸を設置した。
- ・③さらに追加した井戸の水質は、①事前監視の井戸と類似していることから、今後は③さらに追加した井戸の水質調査を実施することとした。

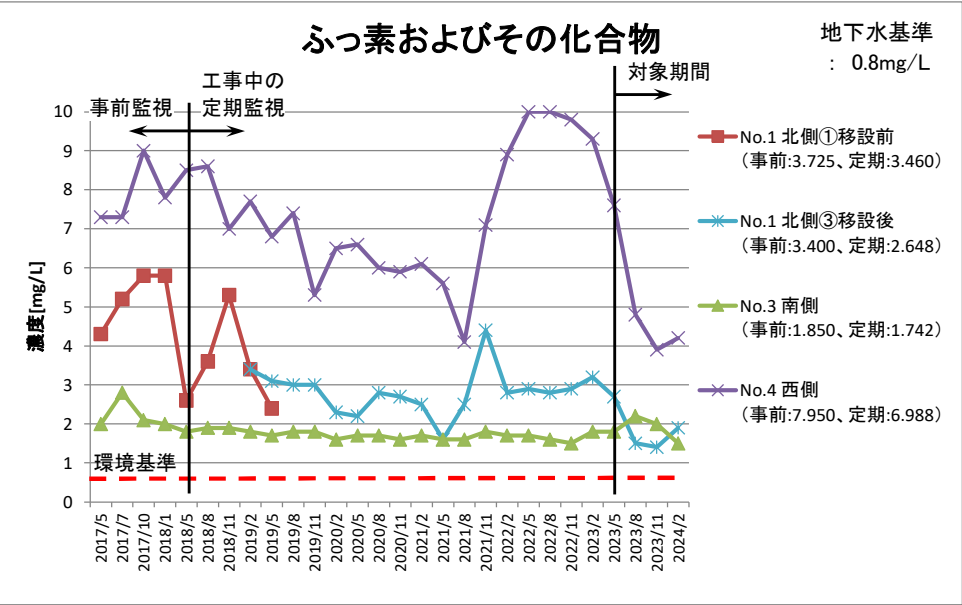
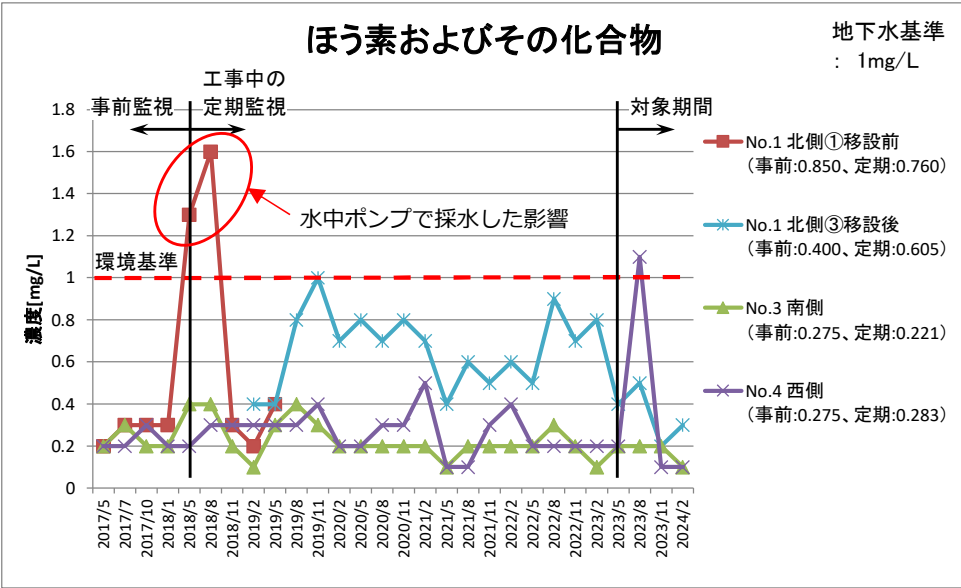
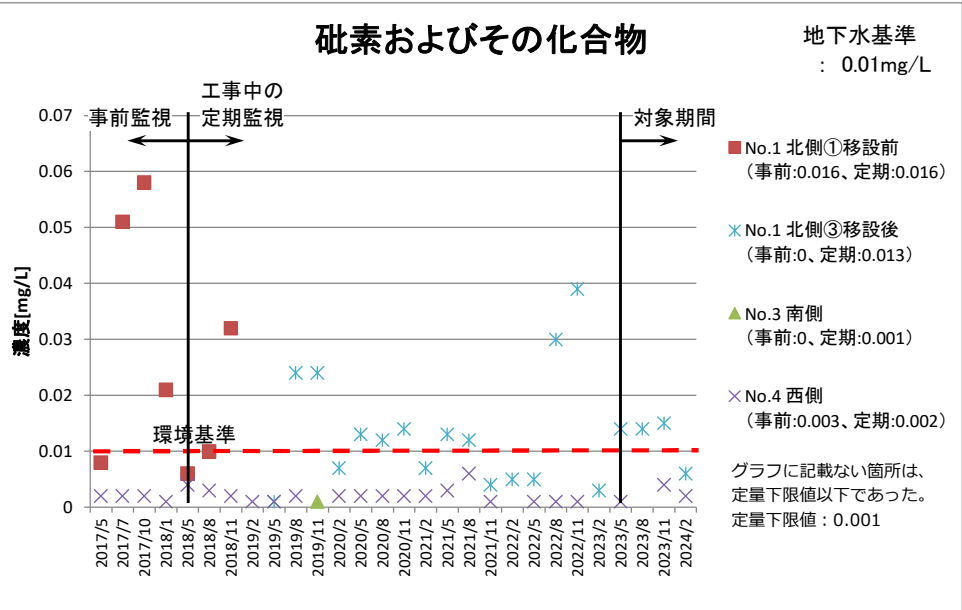
# 4.12 定期監視結果（地下水①）

2023年8月度にNo.4 西側でほう素が一時的に基準値を超過した。

事前監視で基準値を超過した、ふっ素、砒素が定期監視でも超過した。

今後も継続して監視を行う。

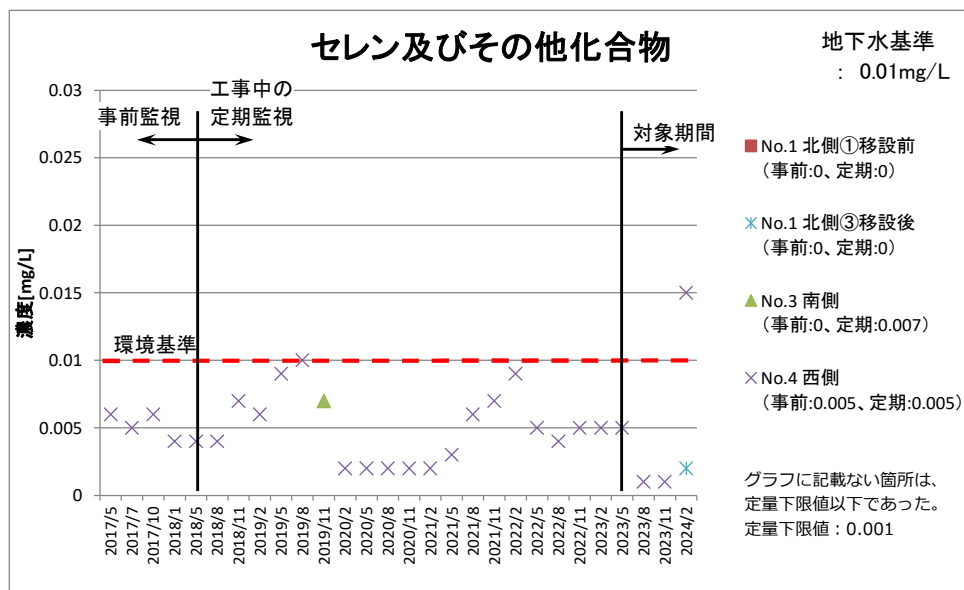
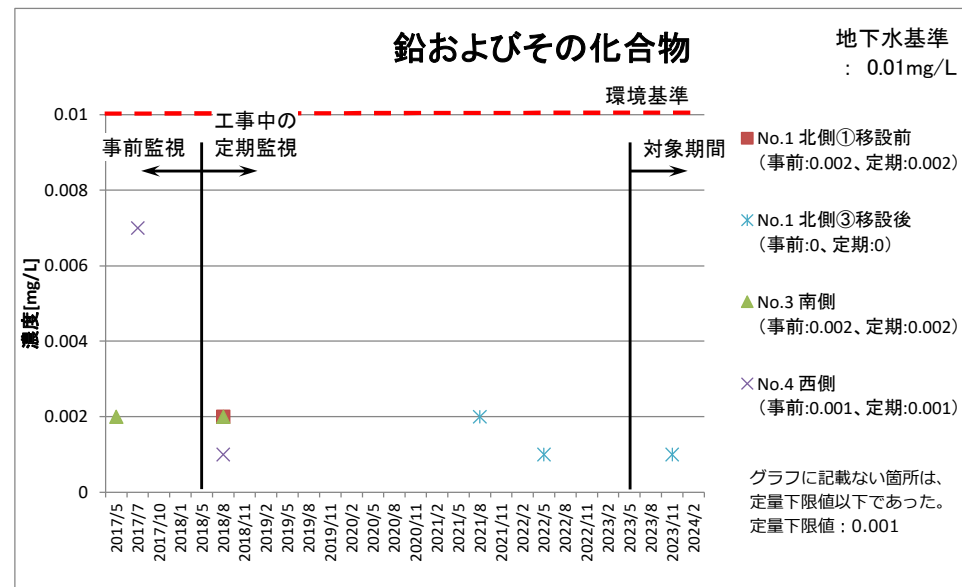
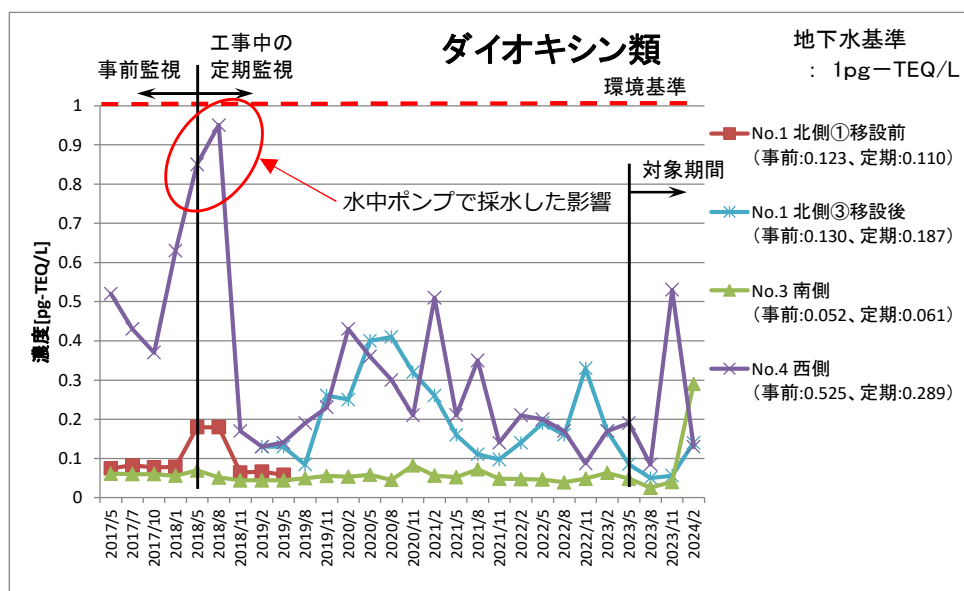
## 4.13 定期監視結果（地下水②）

セレンは敷地境界西側で2019年5月、8月に上昇したが、地下水基準値以下であり、かつ2019年11月には定量下限値以下、2020年2月以降は観測値が小さくなった。2021年5月より再度上昇し、2023年5月より再度低下したが、2024年2月に再度上昇し基準値を超過した。今後も継続して監視を行う。

2018年度、敷地境界西側のダイオキシンが増加傾向にあった。この原因についても、水中ポンプにより懸濁物質が多く吸引された可能性がある。2023年度の定期監視では、事前監視の値を大幅に上回っていないことから今後も経過を観察する。

鉛は時期により計量値が定量下限値以下となる結果となった。

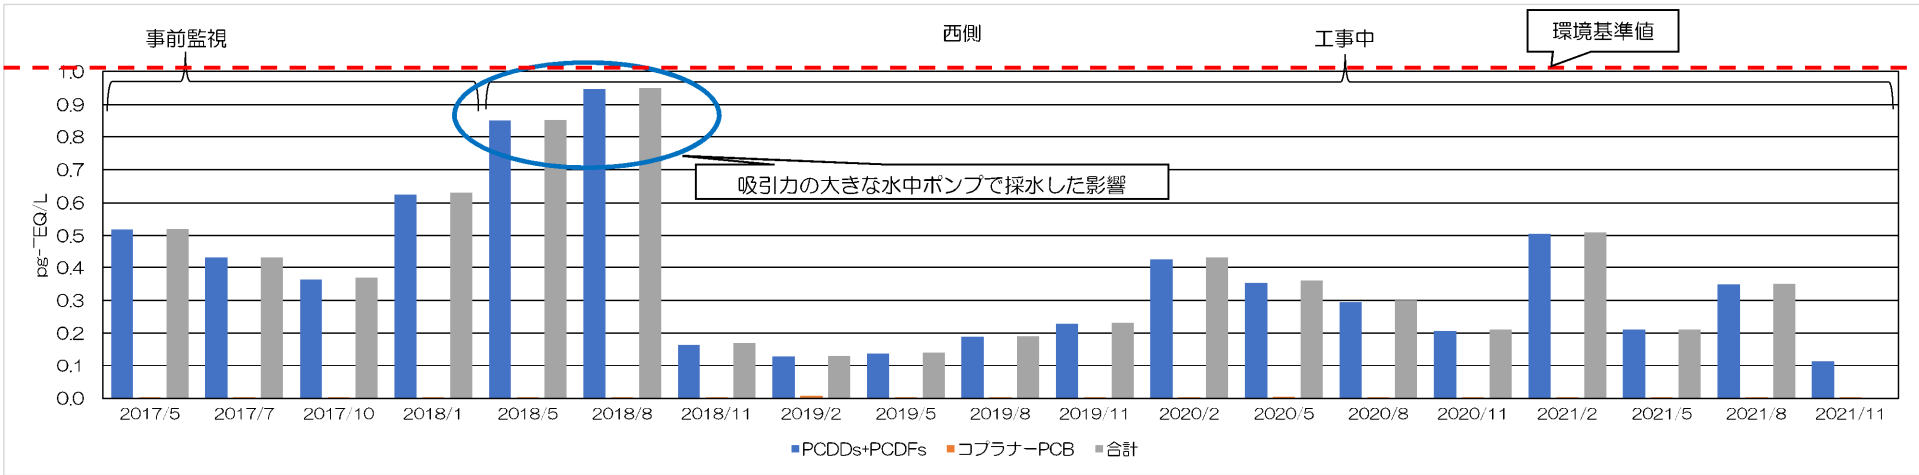
- ・西側の井戸：異性体の割合に明確な傾向は確認できない。

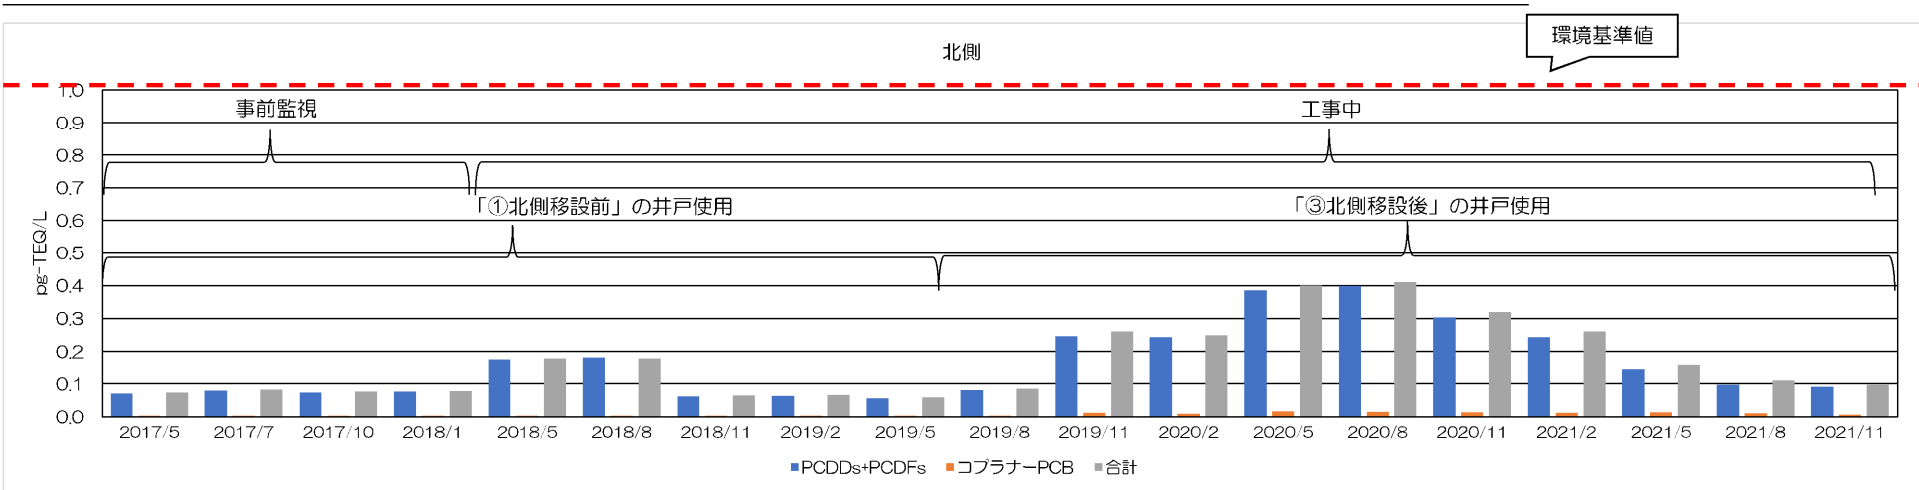
- ・北側の井戸：井戸変更に伴いダイオキシン類の由来が異なっている。  
異性体の割合に明確な傾向は確認できない。

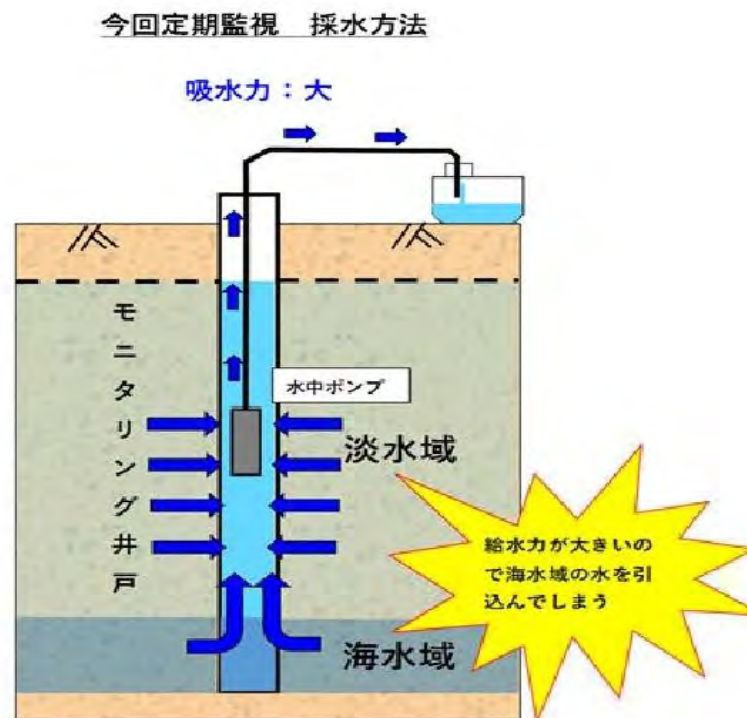
## 6.5 定期監視結果（北側観測井戸 ほう素超過原因）

- ・ 2018年5月、8月の工事中の定期監視結果より、北側の観測井にて事前監視時とは異なるほう素の基準値超過が計測された。
- ・ ほう素は海水に多く含まれる物質であり、今回のほう素基準値を超過した直接的な要因は、採水した地下水中に海水を多く混入した点にあると考えられる。
- ・ 海水が多く混入した原因は、今回の定期監視に使用した採水ポンプと考えられる。今回の定期監視に使用した採水ポンプは一般的な地下水調査で使用する採水ポンプでしたが、事前監視で使用したペリスタポンプの給水力は水中ポンプの1/100程度である。そのため、事前監視のペリスタポンプによる採水では、混入することの無かった深い位置の海水が吸い上げられてしまったと考えられる。
