海老江下水処理場改築更新事業 工事中の環境監視結果 (説明資料)

2020年6月30日

◆今回は2019年4月～2020年3月の工事中の監視結果を報告します。

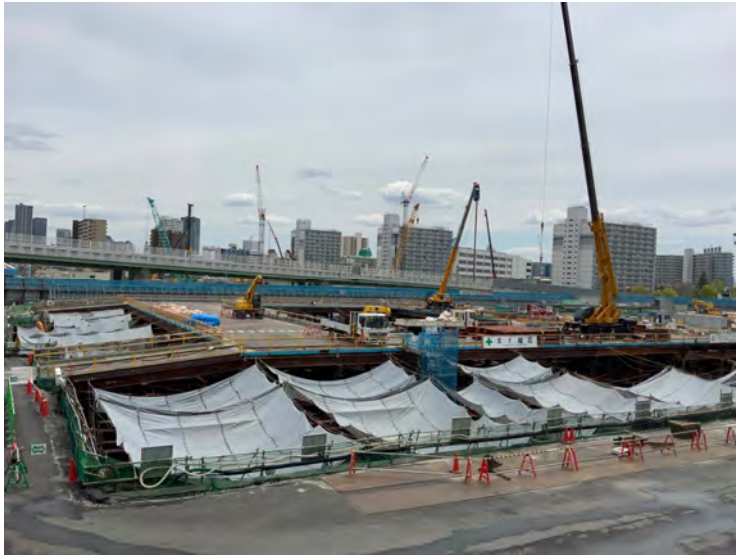
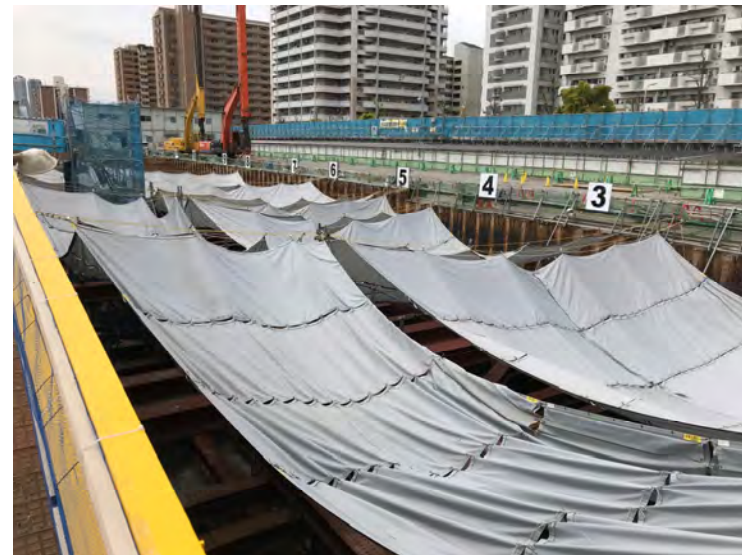
(1) 防塵シートによる粉じん拡散防止対策

- 上記対策を実施し、2019年度も管理基準値の超過はなかった。

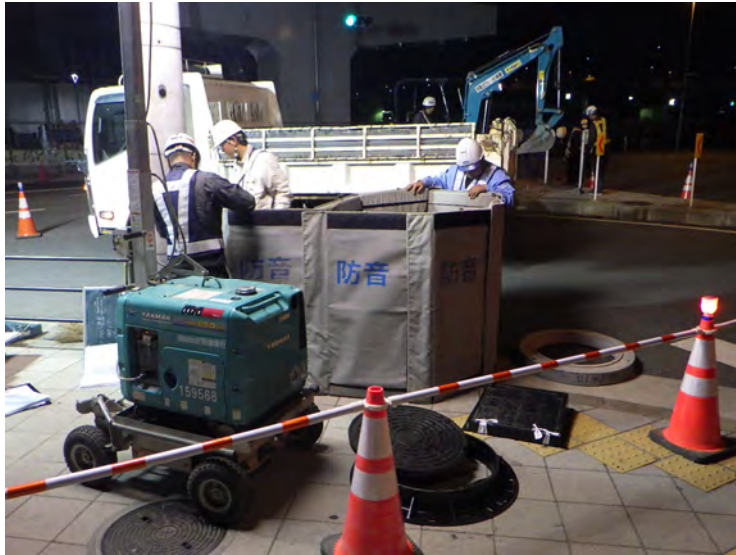
- ・ 歩道切削工

- ・ 2018年度の騒音基準値超過結果より、防音マットの有効性が確認された。
そのため、防音マットを基本対策として実施することで、2019年度の管理基準値超過はなかった。

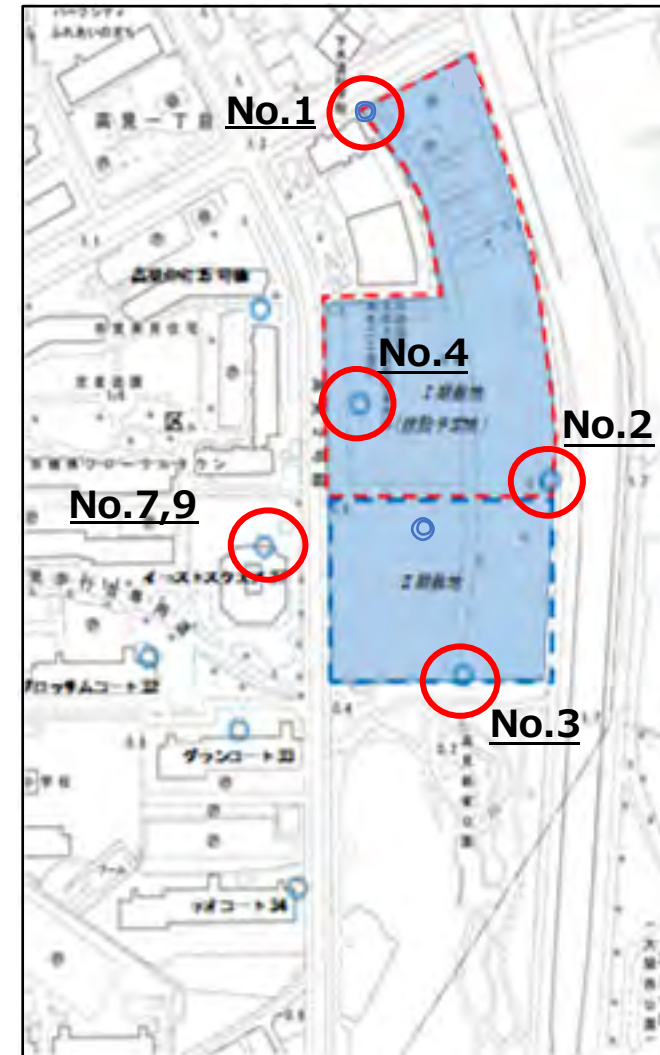
騒音測定位置図

- 立体駐車場工事の場合：
管理値超過箇所がイーストスクエア27号棟2階（No.7）であったが、本工事現場西側（No.4）における騒音値は管理基準値以下であったことから本工事が原因でないと判断した。
- セミの鳴き声、除草作業、倉庫解体工事、倉庫新設工事の場合：
ポータブル騒音計で騒音発生源を確認したことで、本工事が原因でないと判断した。

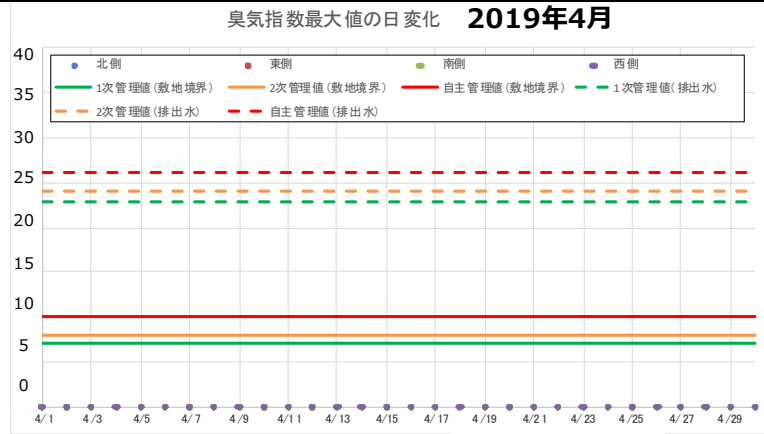
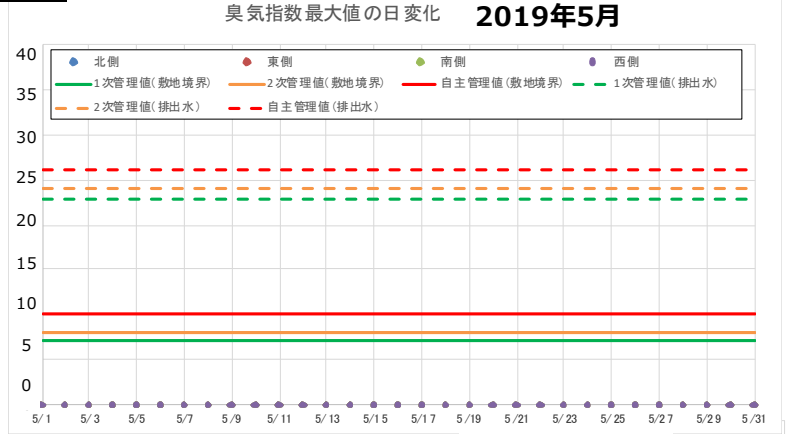
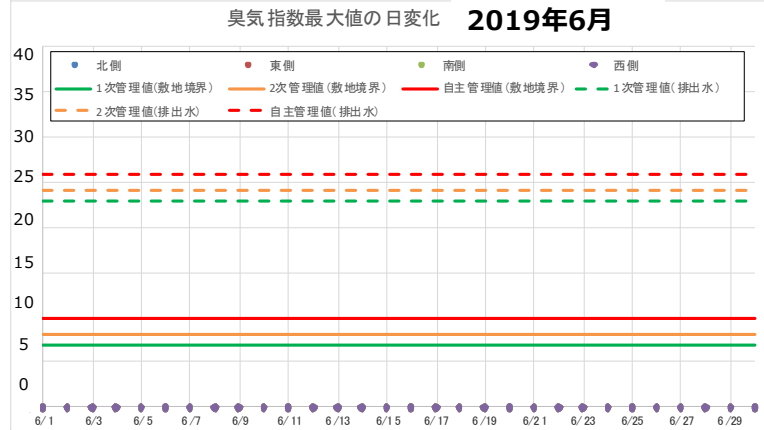
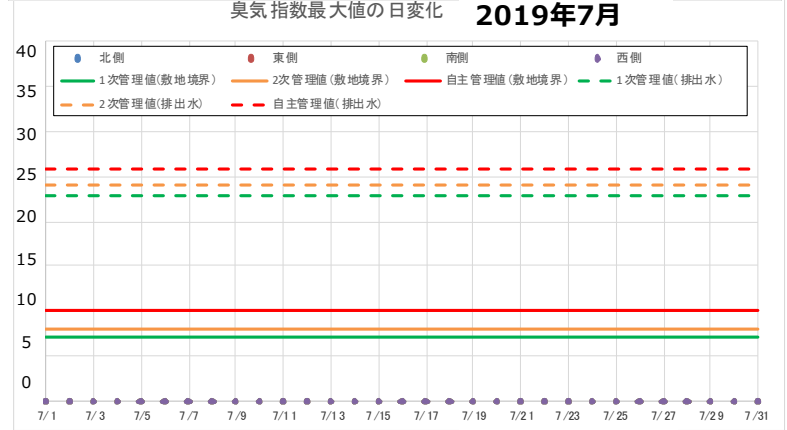
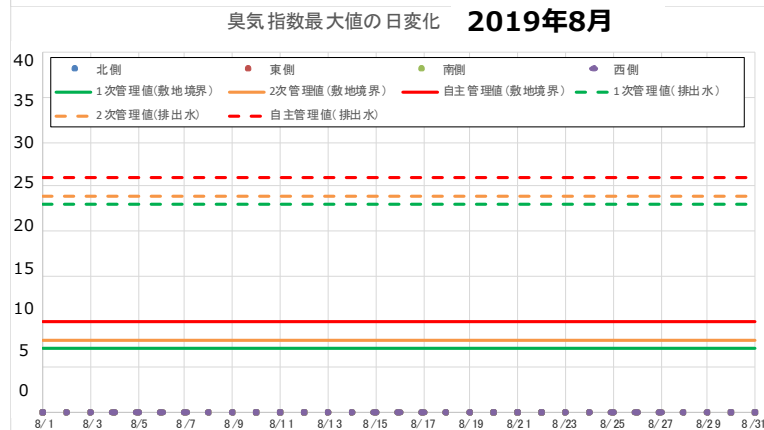
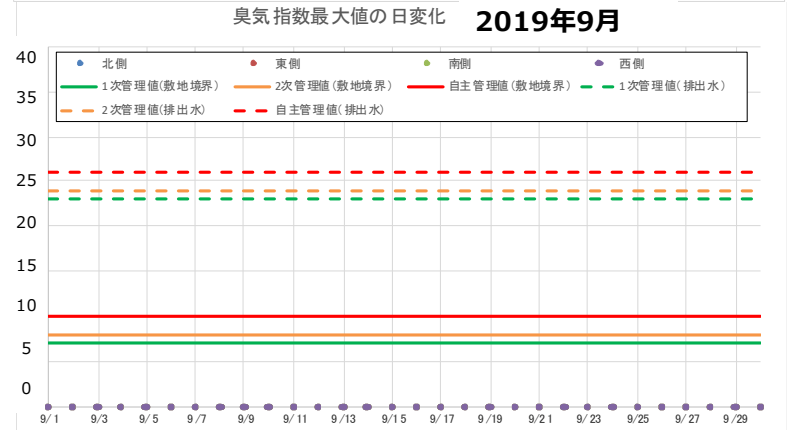
3.11 常時監視結果 (悪臭 2019年4月～9月)

◆全ての測定点で臭気指数は0であった。

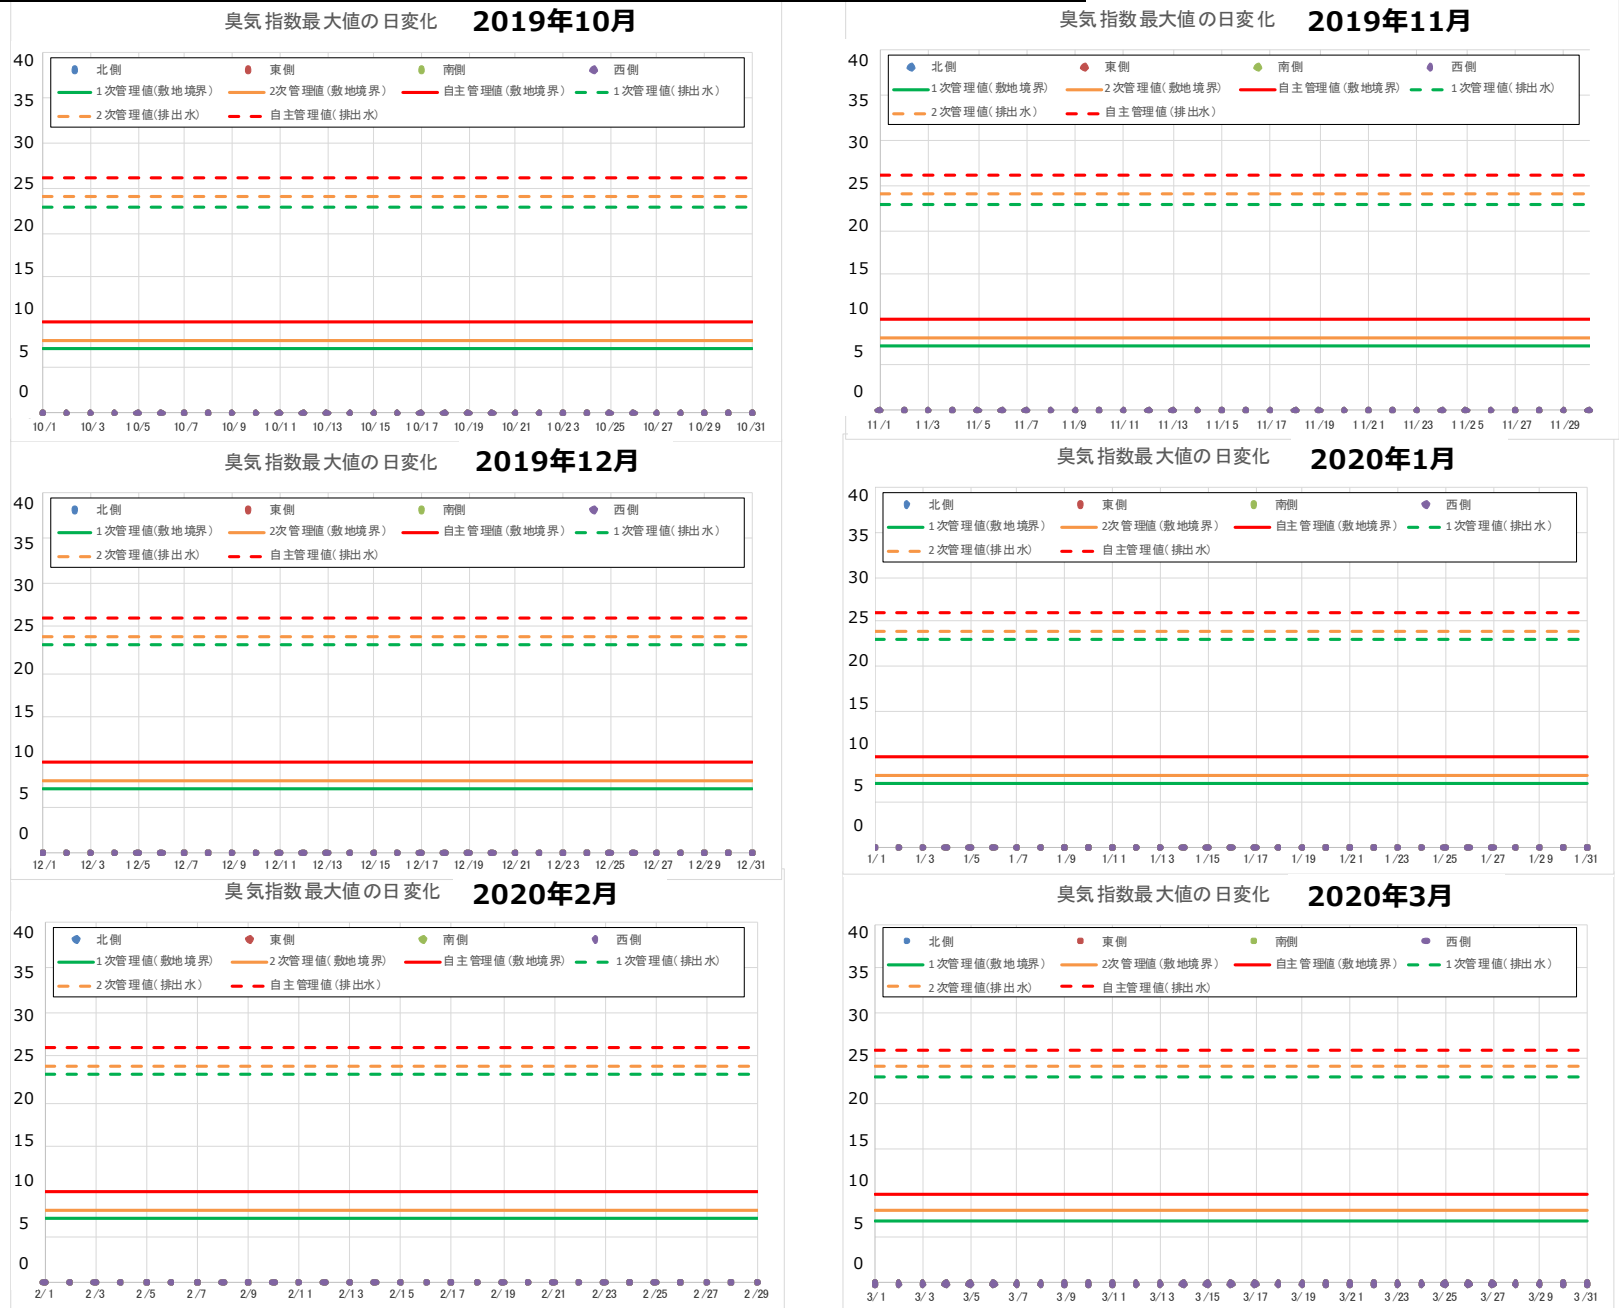
3.12 常時監視結果 (悪臭 2019年10月～2020年3月)

◆全ての測定点で臭気指数は0であった。
