# 海老江下水処理場改築更新事業 工事中の環境監視結果 (説明資料)

2021年11月9日

◆今回は2020年4月～2021年3月の工事中の監視結果を報告します。

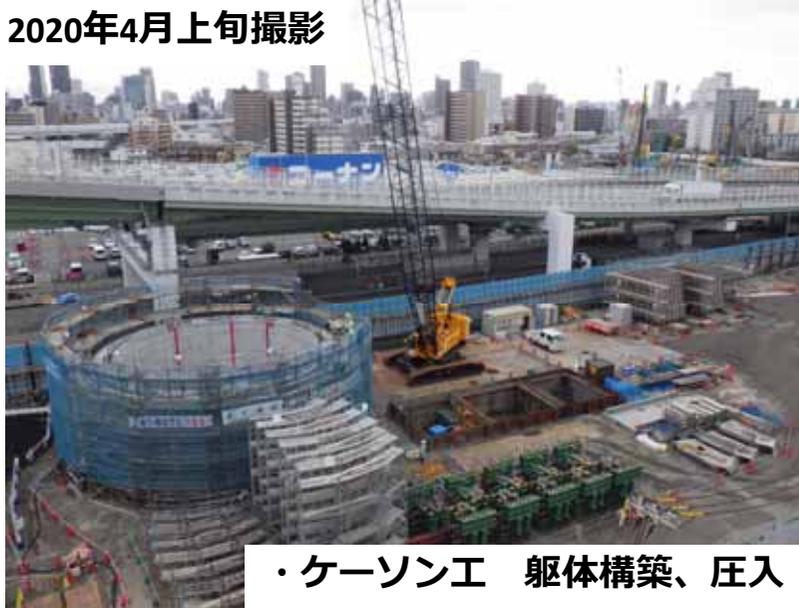
2020年4月上旬撮影

・ケーソン工 躯体構築、圧入

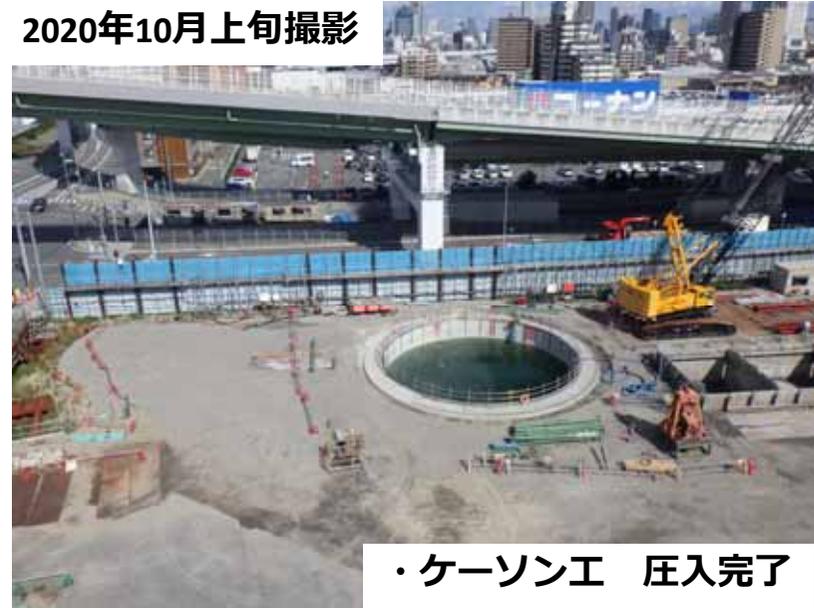
2020年10月上旬撮影

・ケーソン工 圧入完了

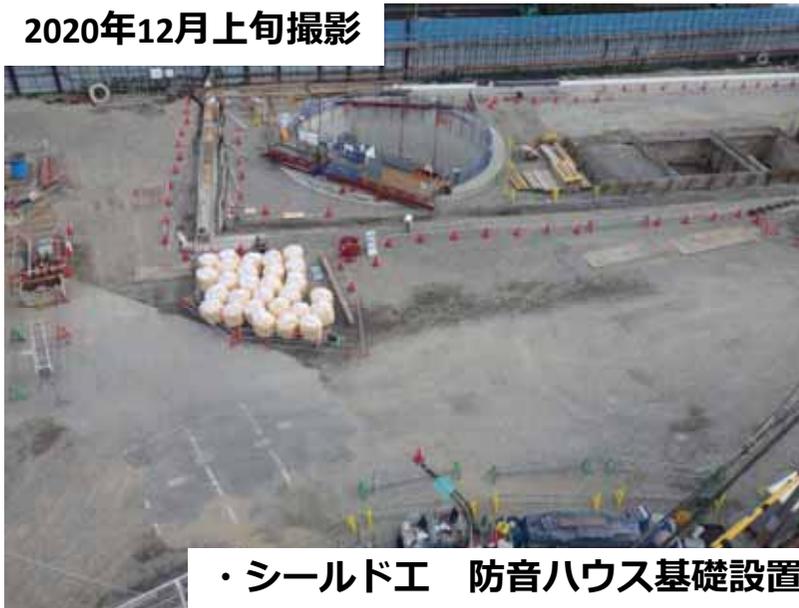
2020年12月上旬撮影

・シールド工 防音ハウス基礎設置

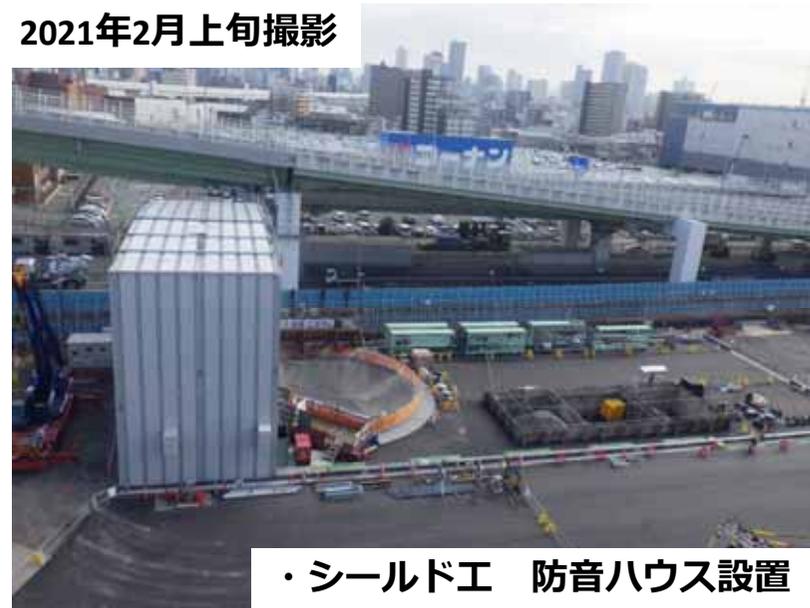
2021年2月上旬撮影

・シールド工 防音ハウス設置
