## 4.環境監視結果（定期監視）

## 4.1 定期監視結果まとめ

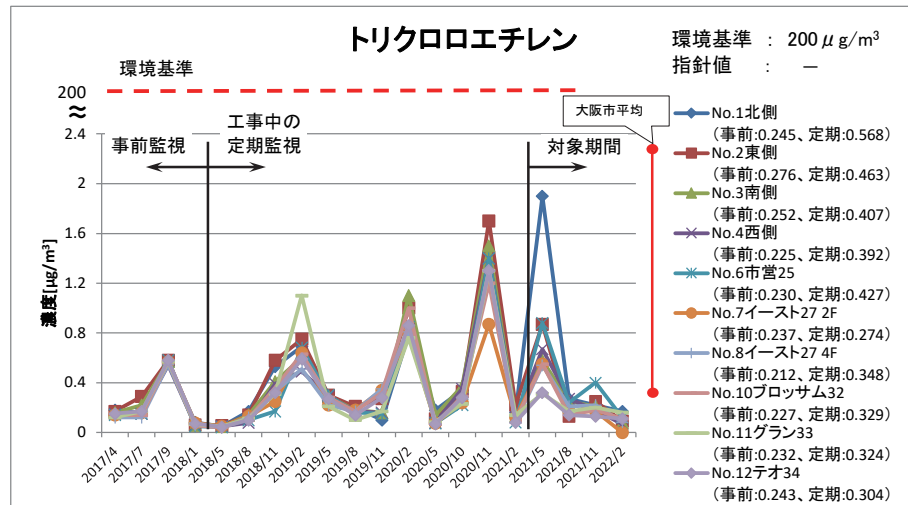
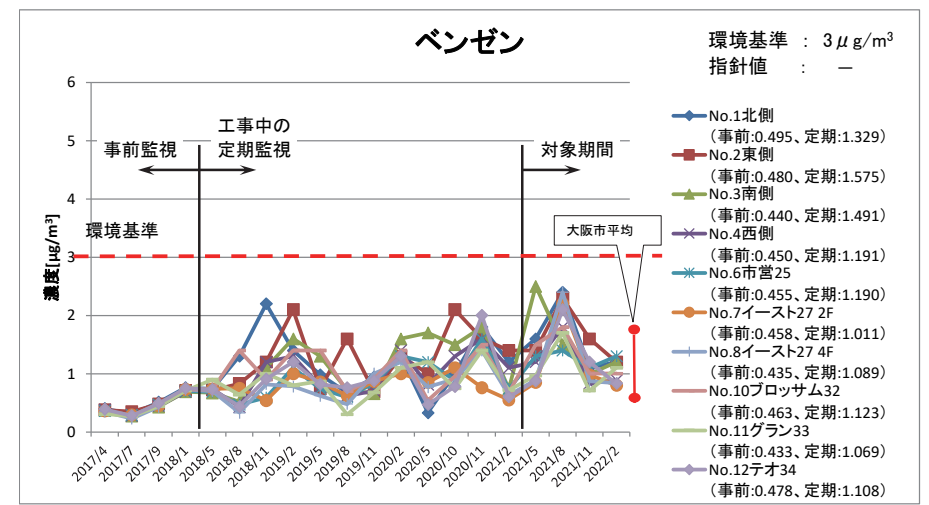
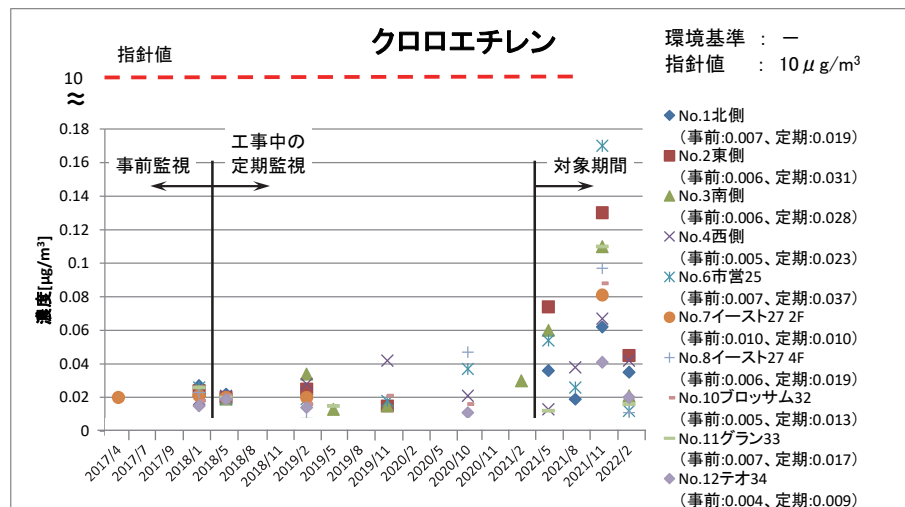
トリクロロエチレンの観測値の年平均値は、環境基準および指針値よりも小さな値であった。

ベンゼンは、比較的大きな値であるが、環境基準値以下であるため、継続して計測を実施し状況の確認を行う。

クロロエチレンは時期により計量値が定量下限値以下となる結果となった。

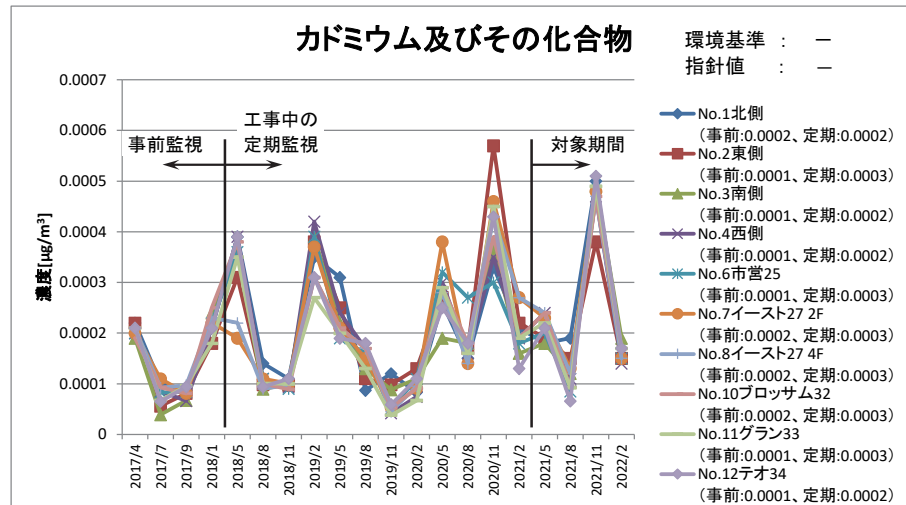
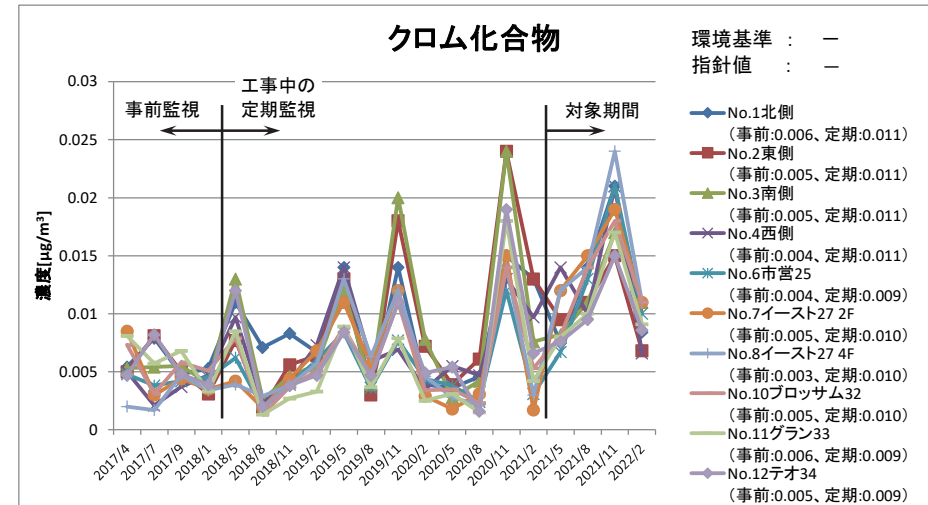
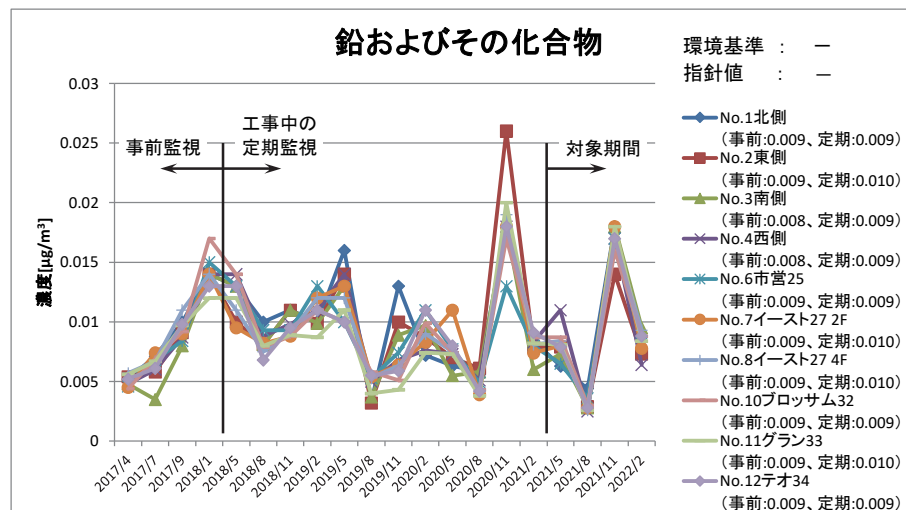
カドミウム、鉛、クロムは事前監視の平均値（全測定地点の平均値）よりも工事中の平均値（全測定地点の平均値）が大きくなった。

2021年11月は今回測定点全体においても濃度が上昇していることから、工事の直接的な影響ではないと考えられる。

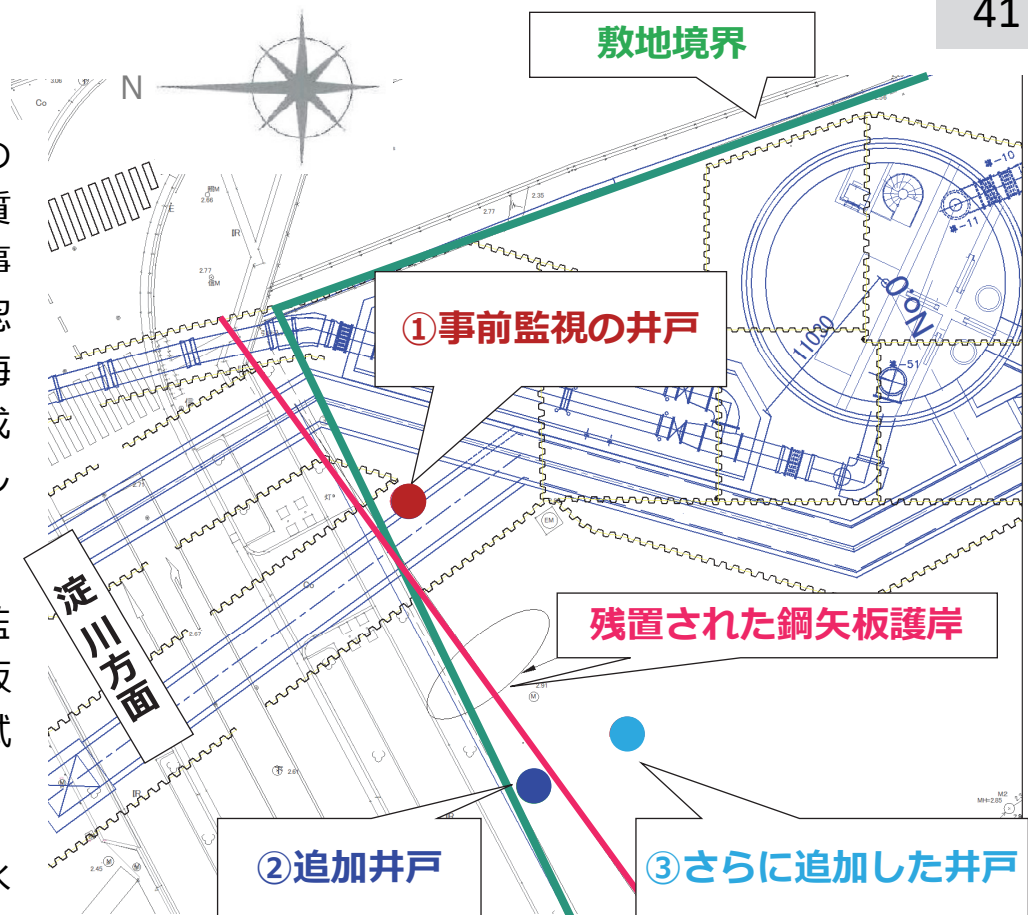
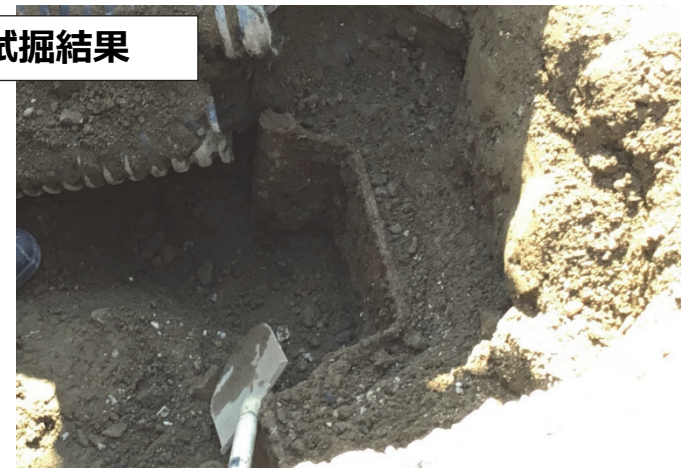
試掘結果

- ・北側の定期監視用地下水採水位置は、工事での掘削範囲に干渉するため追加井戸を設置し水質変化の確認を行ってきた。しかしながら、①事前監視の井戸と②追加井戸の電気伝導率を確認した結果、②追加井戸の電気伝導率が高く、海水成分を多く含むことが予想された。（海水成分が多く含まれるため、ほう素が高い値を示した。）
- ・そこで、地下埋設物図を確認すると、①事前監視の井戸と②追加井戸の間に残置された鋼矢板護岸が存在する可能性があることが判明し、試掘した結果鋼矢板を確認した。
- ・工事中の定期監視の目的は、事前監視で得た水質との水質変化の比較である。そのため、元々の水質が異なる者同士を比較することに有効性がないと考え、③さらに追加の井戸を設置した。
- ・③さらに追加した井戸の水質は、①事前監視の井戸と類似していることから、今後は③さらに追加した井戸の水質調査を実施することとした。

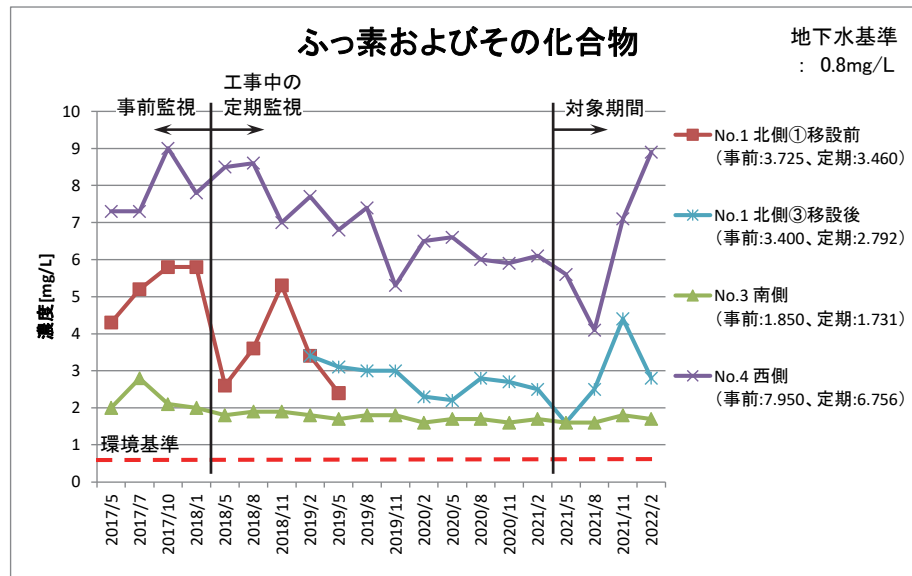
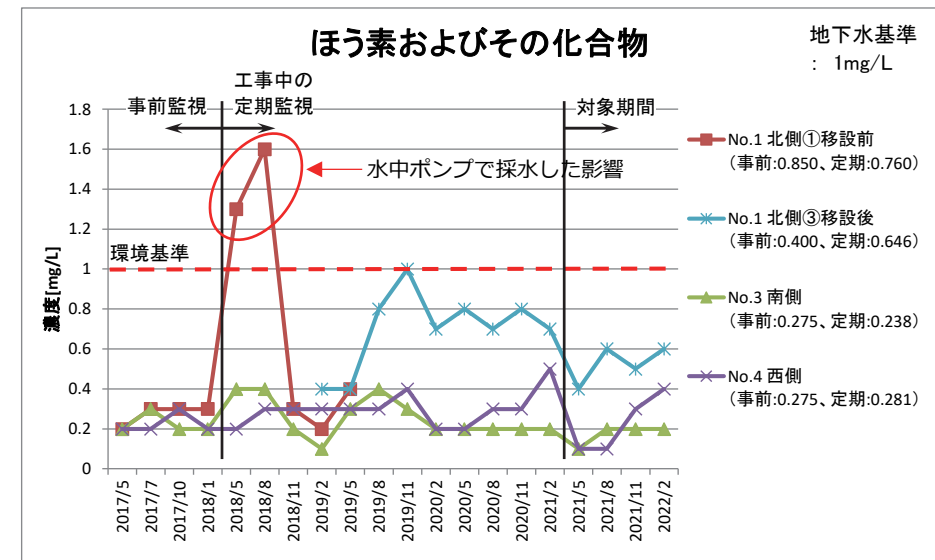
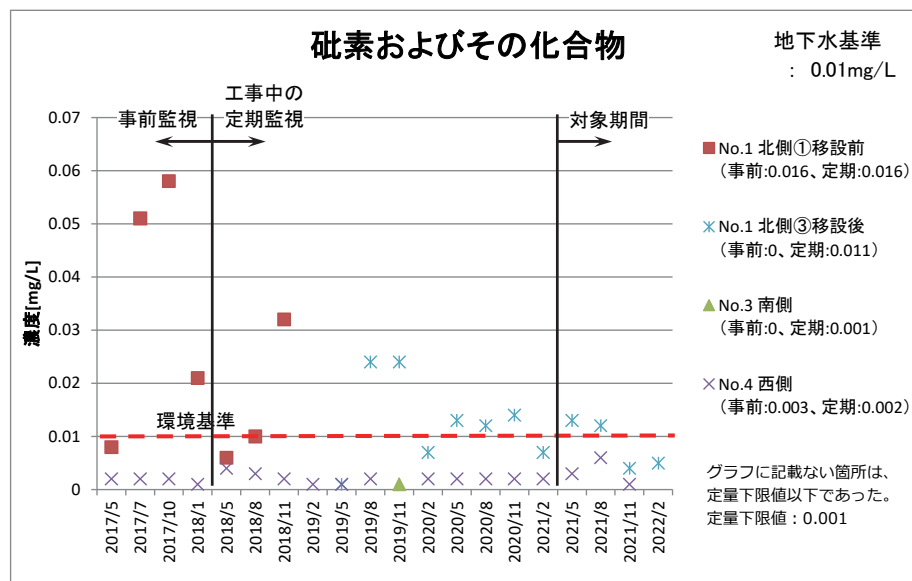
事前監視で基準値を超過した、ふっ素、砒素が定期監視でも超過した。③北側移設後の井戸において、ほう素の値が上昇したが、これは2019年7月に残置された矢板を引き抜いた影響が考えられる。今後も継続して監視を行う。

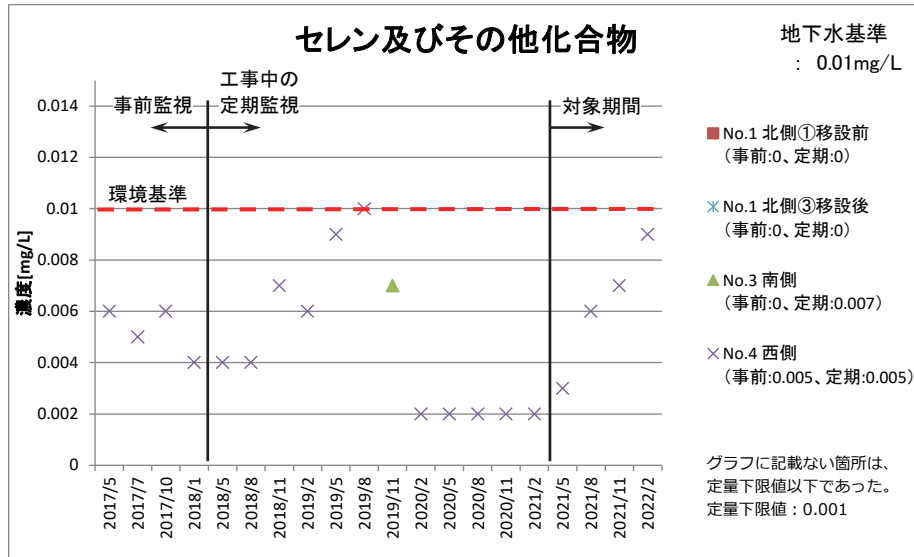
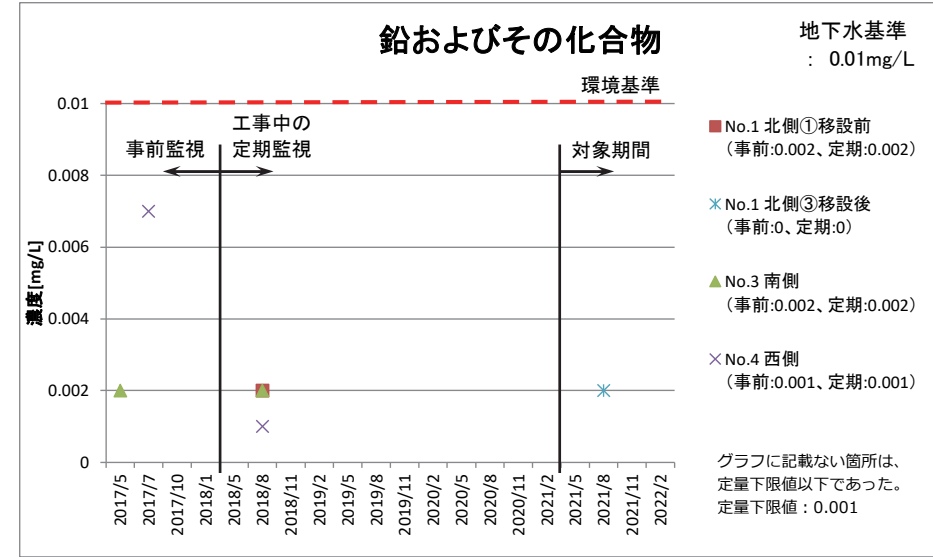
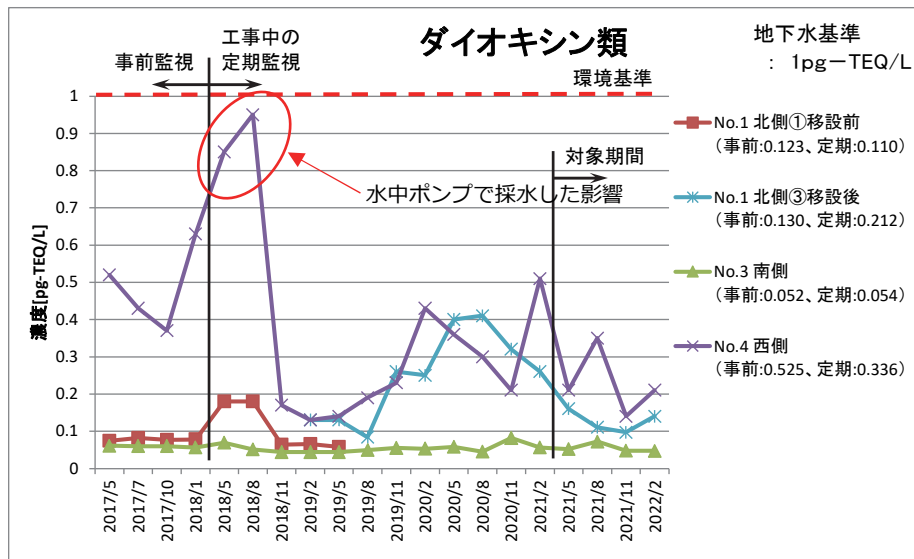
セレンは敷地境界西側で2019年5月、8月に上昇したが、地下水基準値以下であり、かつ2019年11月には定量下限値以下、2020年2月以降は観測値が小さくなったが、2021年5月より再度上昇した。ただし地下水基準以内のため、今後も継続して監視を行う。

2018年度、敷地境界西側のダイオキシンが増加傾向にあった。この原因についても、水中ポンプにより懸濁物質が多く吸引された可能性がある。2021年度の定期監視では、事前監視の値を大幅に上回っていないことから今後も経過を観察する。

鉛は時期により計量値が定量下限値以下となる結果となった。なお、2021年度では全て定量下限値となった。

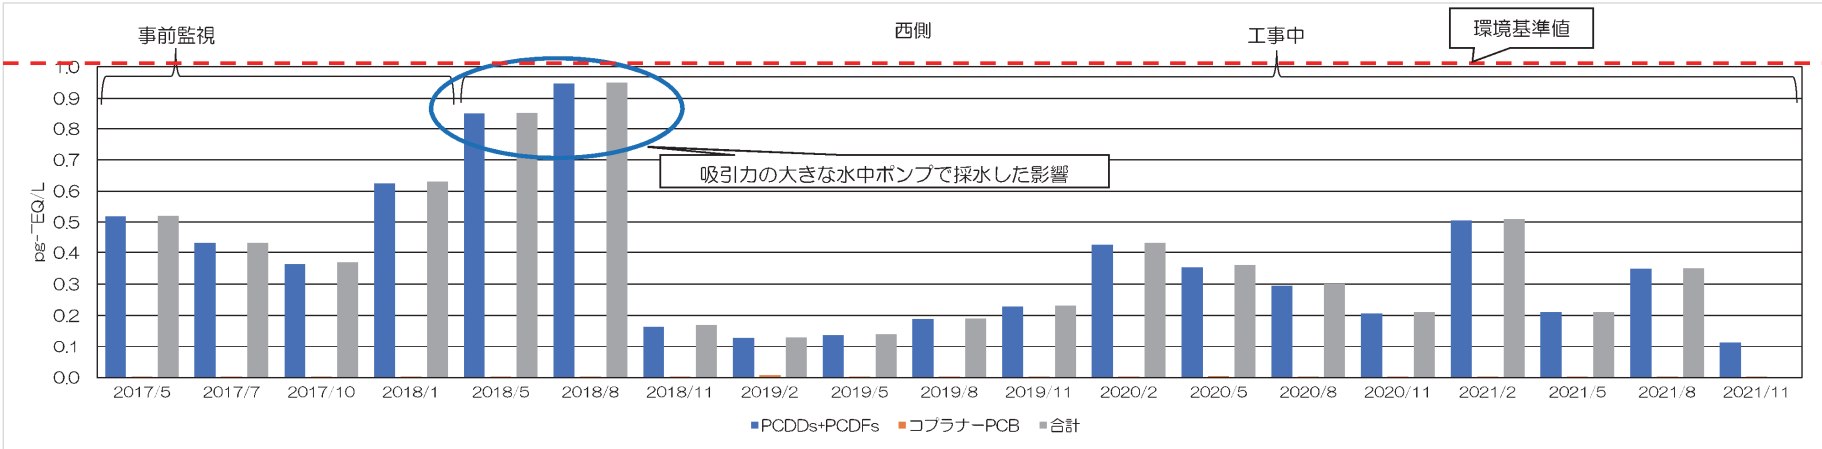
- ・西側の井戸：異性体の割合に明確な傾向は確認できない。

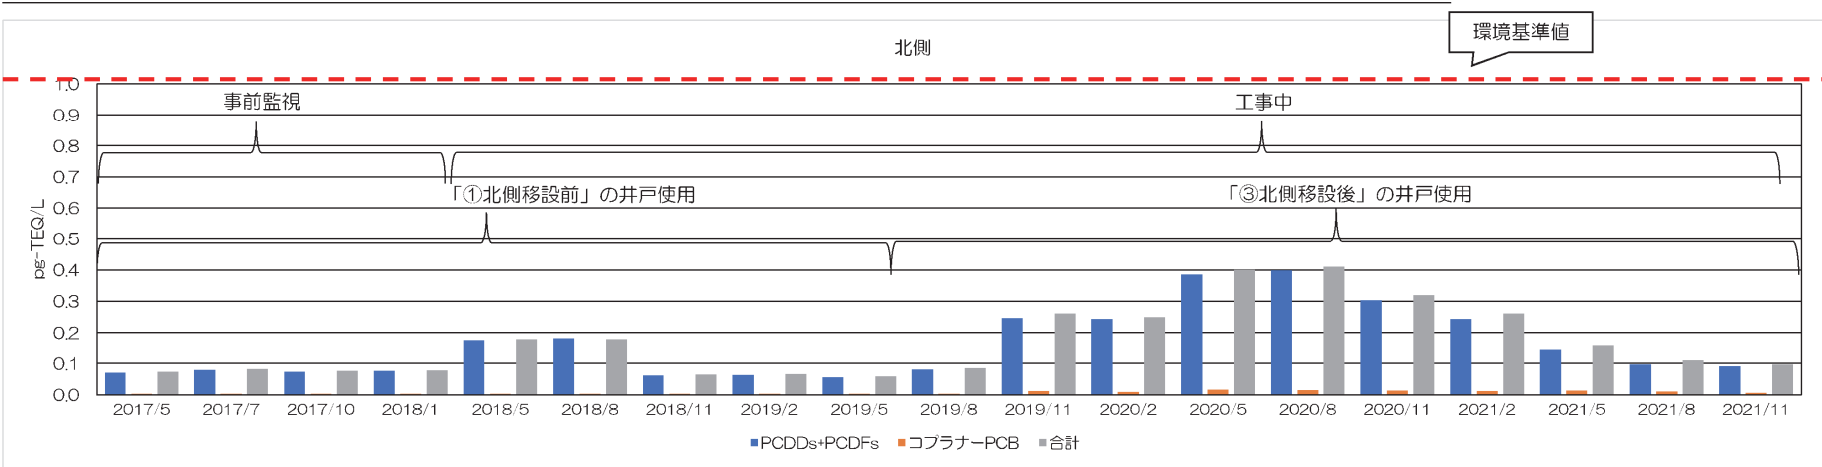
- ・北側の井戸：井戸変更に伴いダイオキシン類の由来が異なっている。  
異性体の割合に明確な傾向は確認できない。
