# 各事業者における周知、徹底事項について

令和 6 年 6 月 19 日  
大阪市建設局

# 会場建設現場における事故への対応について (GW工区の爆発火災事故)

令和6年6月19日  
2025年日本国際博覧会協会

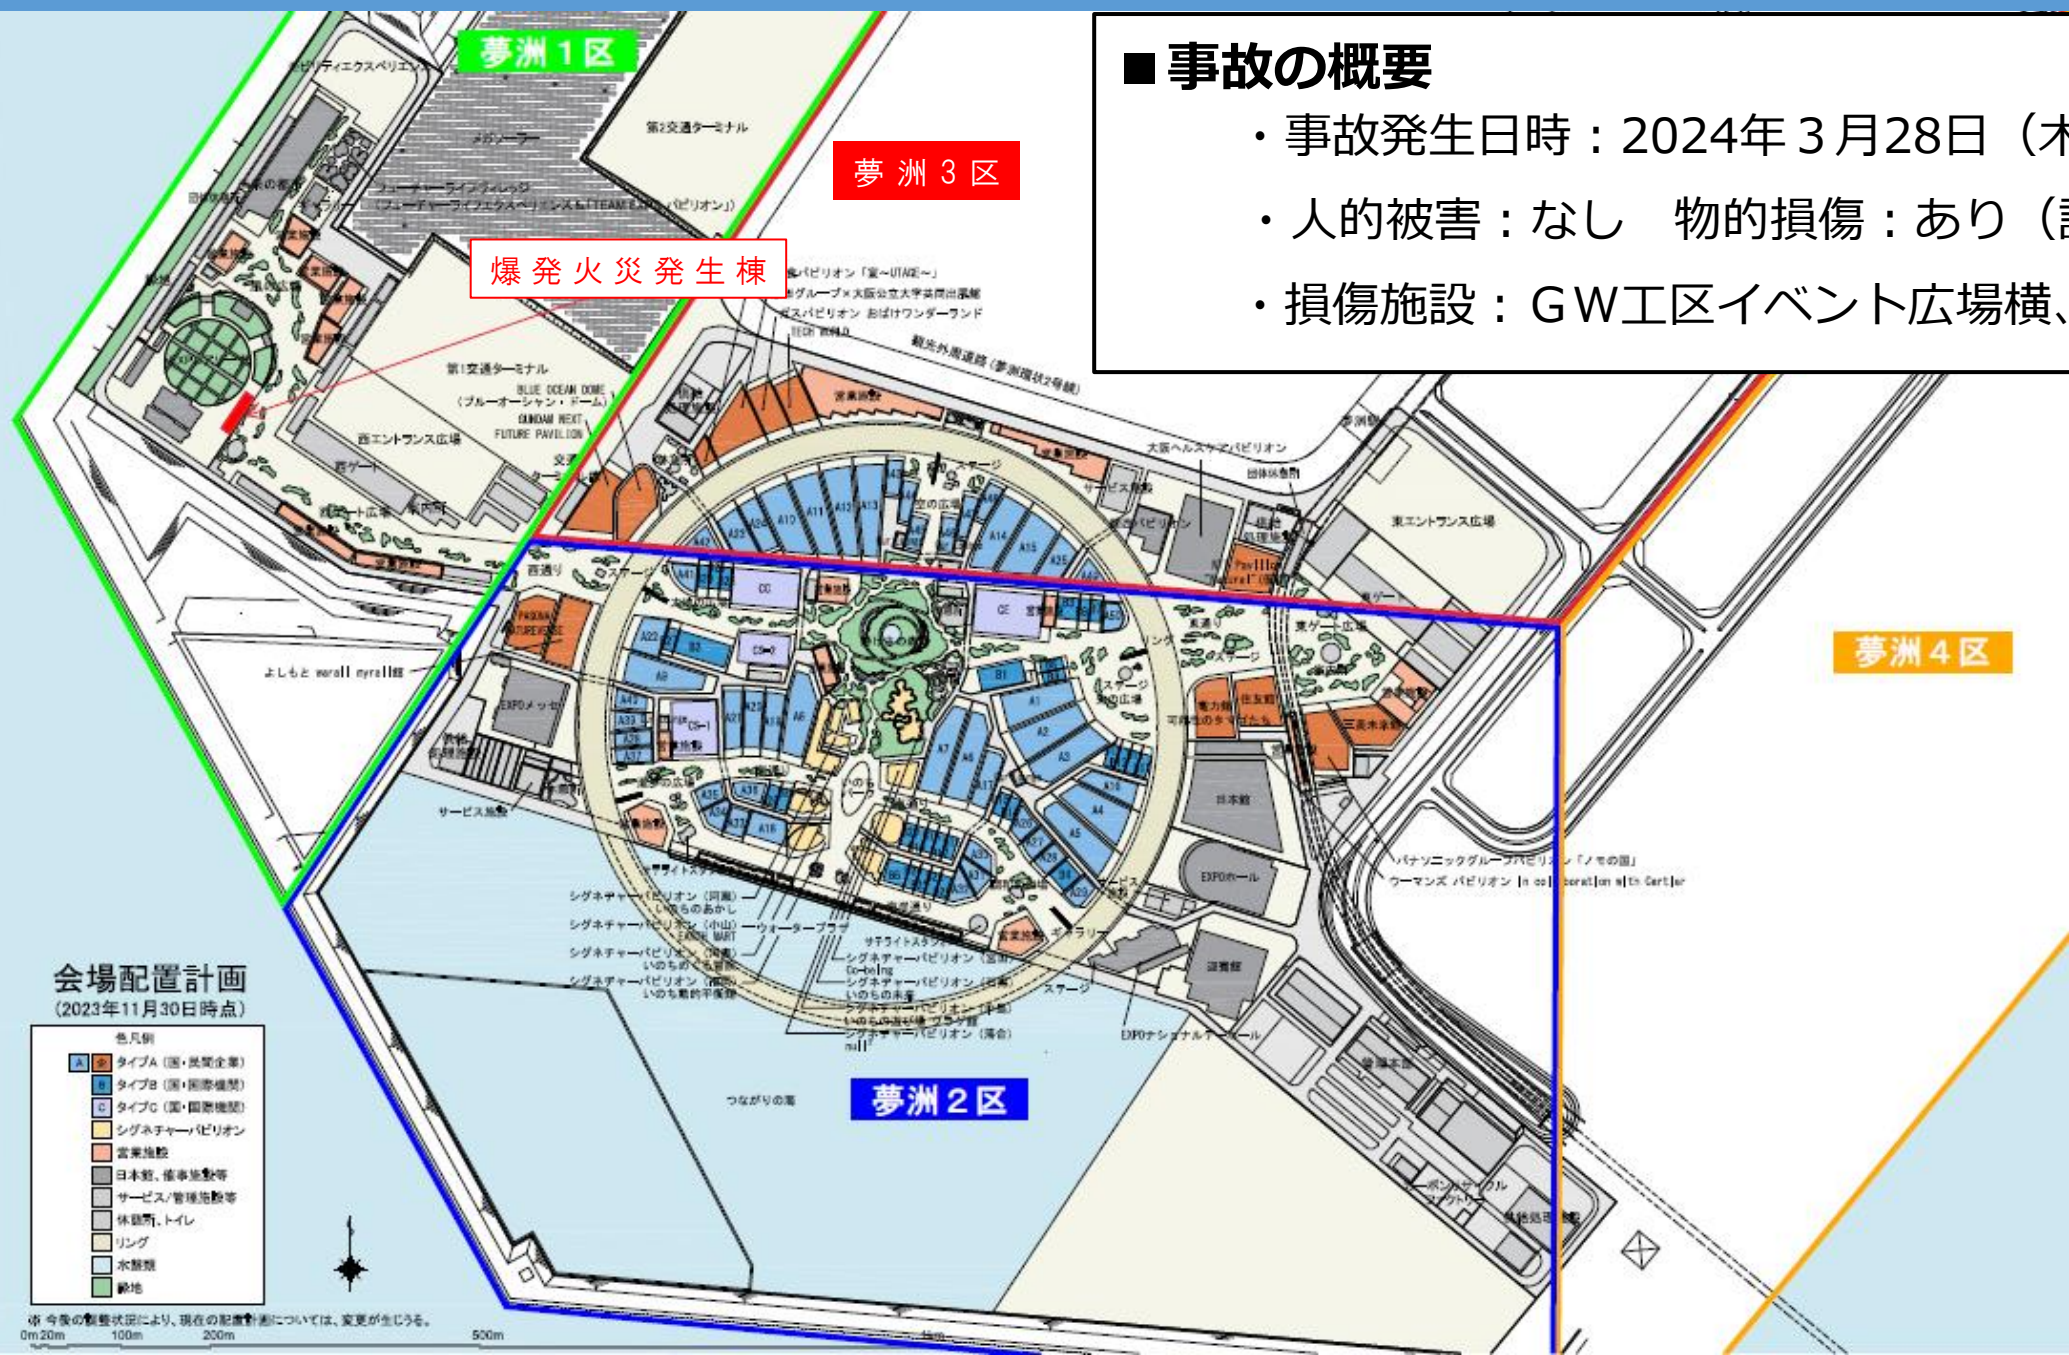
- ・ 事故発生日時：2024年3月28日（木曜日）10：55頃
- ・ 人的被害：なし 物的損傷：あり（詳細次頁）
- ・ 損傷施設：GW工区イベント広場横、東側のトイレ1階

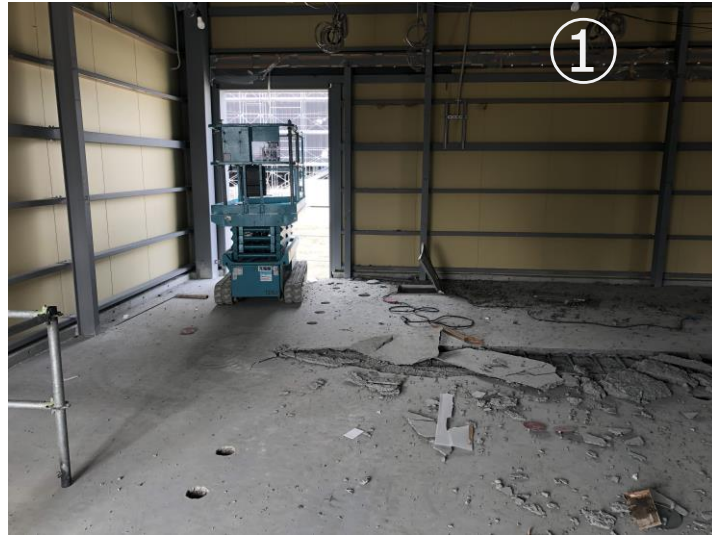
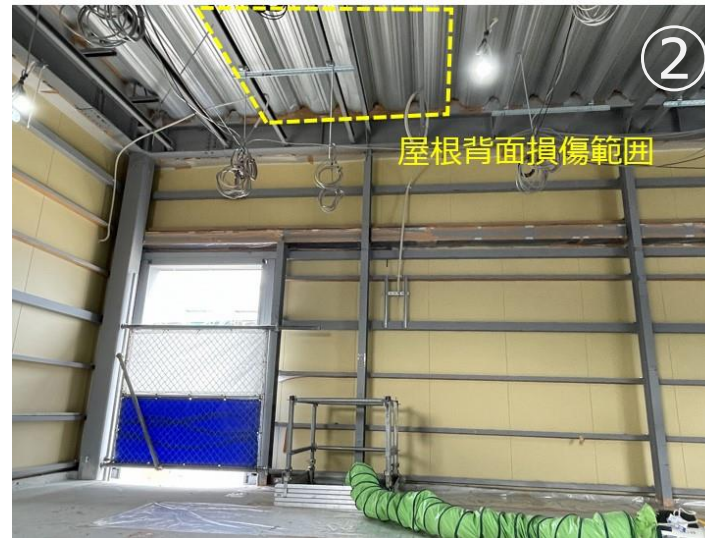
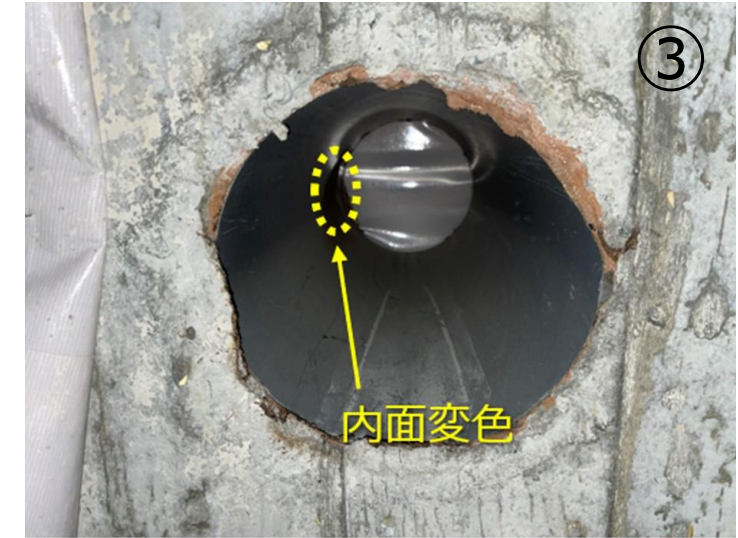
- ①コンクリート床の破損、床点検口の破損（破損規模：約100m<sup>2</sup>）
- ②屋根材の損傷（損傷範囲：2.85m×2.5m 凹み10か所）
- ③基礎梁部 スリーブ損傷（損傷箇所：2か所 スリーブ内面変色）

- ・床下の配管ピット直下となる土壌から発生した埋立ガスが、配管ピット内に入り 滞留し、ガス濃度が高くなっていた。
- ・配管ピット内においては自然換気や機械換気を作業開始前に実施し、ガス濃度が基準値未満であることを確認する手順を踏んだうえで作業を開始していたが、作業する範囲が地上階であり、配管ピット内はガス濃度測定の対象エリア外であると認識していた。
- ・結果、1階床上での火気を使用した作業時に、**床コンクリート下の配管ピット内のガス濃度を測定せず、火気使用作業を行い火花が引火したことが、ガス爆発の直接的な原因と推測される。**

- ・ これまでも実施していた屋外に設置されている埋立ガス抜き管周りでのガス濃度測定に加え、屋内作業においては、埋立ガスの滞留のおそれがある箇所（作業床付近、天井面付近、天井内空間、床下配管ピット内）でのガス濃度測定を徹底する。

- ・ 床下の配管ピットは開放性を確保し、自然換気を常時実施する。また、屋内の作業エリア及び隣接エリアで適用基準値以上（※）の埋立ガス濃度が確認された場合は、送風機等による機械換気を実施する。機械換気後に再測定し、基準値未満であることを確認してから作業を開始する。

※メタンガスの基準値について、事故前は労働安全衛生規則を根拠に30%LELを採用していたが、今後は通常の火気使用作業について、より厳しく5%LELを設定する。「%LEL」とは、対象ガスの爆発下限濃度（LEL）を100%LELとした場合の濃度を表す単位。

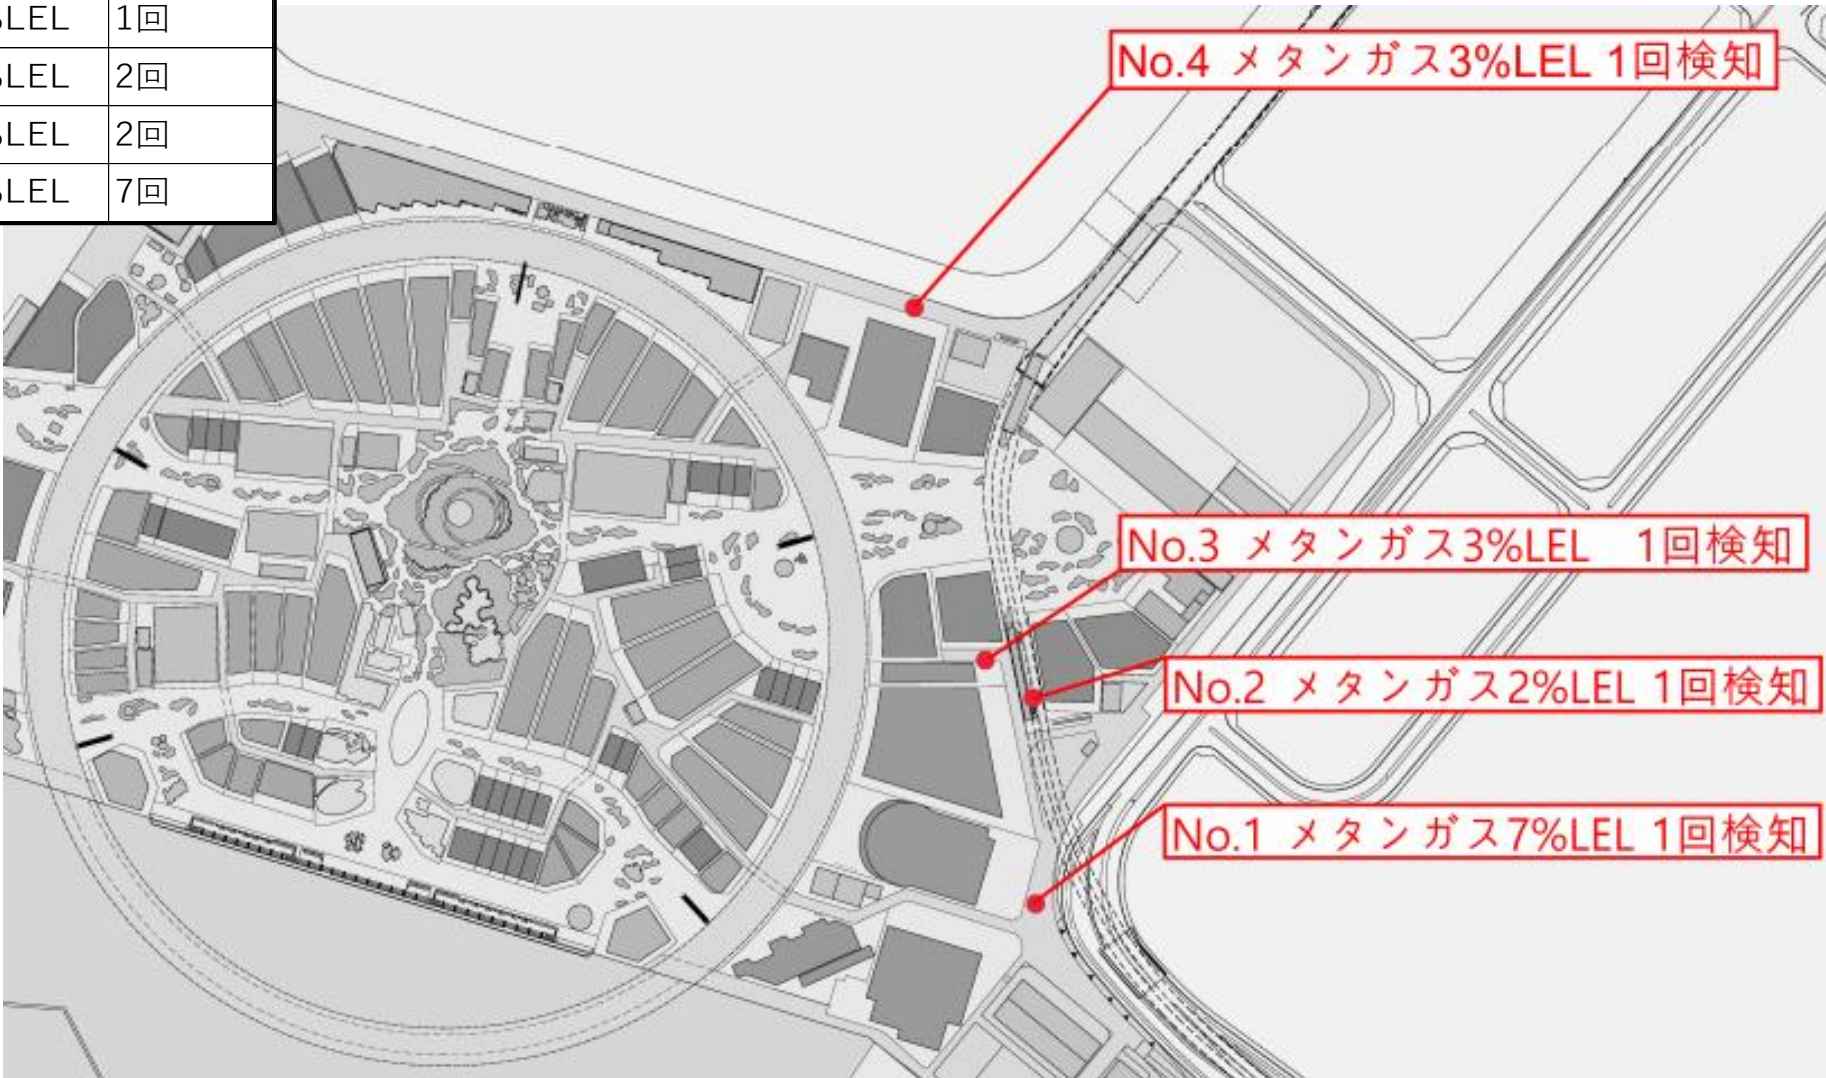
## ■PW工区のメタンガス観測地点

○PW工区の電気系人孔等260か所のうち4か所でメタンガス測定
