工事名：大隅～十八条幹線下水管渠築造工事（その11-1）  
工事場所：淀川区東三国5（図2）

## ◆事故概要◆

## 2. 事故発生原因について

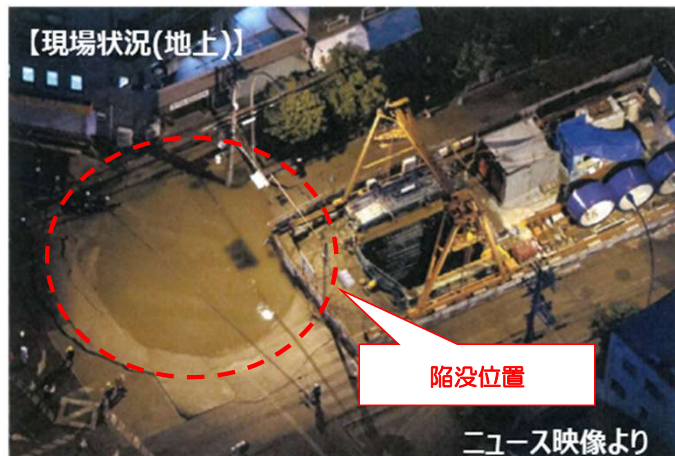
(写真1) 事故発生時道路陥没状況写真

推進工法※1によるトンネルの掘削作業において、掘削機の土砂の取り出し口の故障が生じた為、修理の作業を行っていたところ、取り出し口より大量の地下水と土砂が立坑内※2に流入し、周辺の地盤がゆるみ道路を陥没させた。（図4）

発生日時：令和5年12月7日（木）15時45分頃  
事故発生場所：淀川区東三国5丁目（図2）  
道路陥没の規模：16.5m×23.5m×深さ1.25m（写真1）

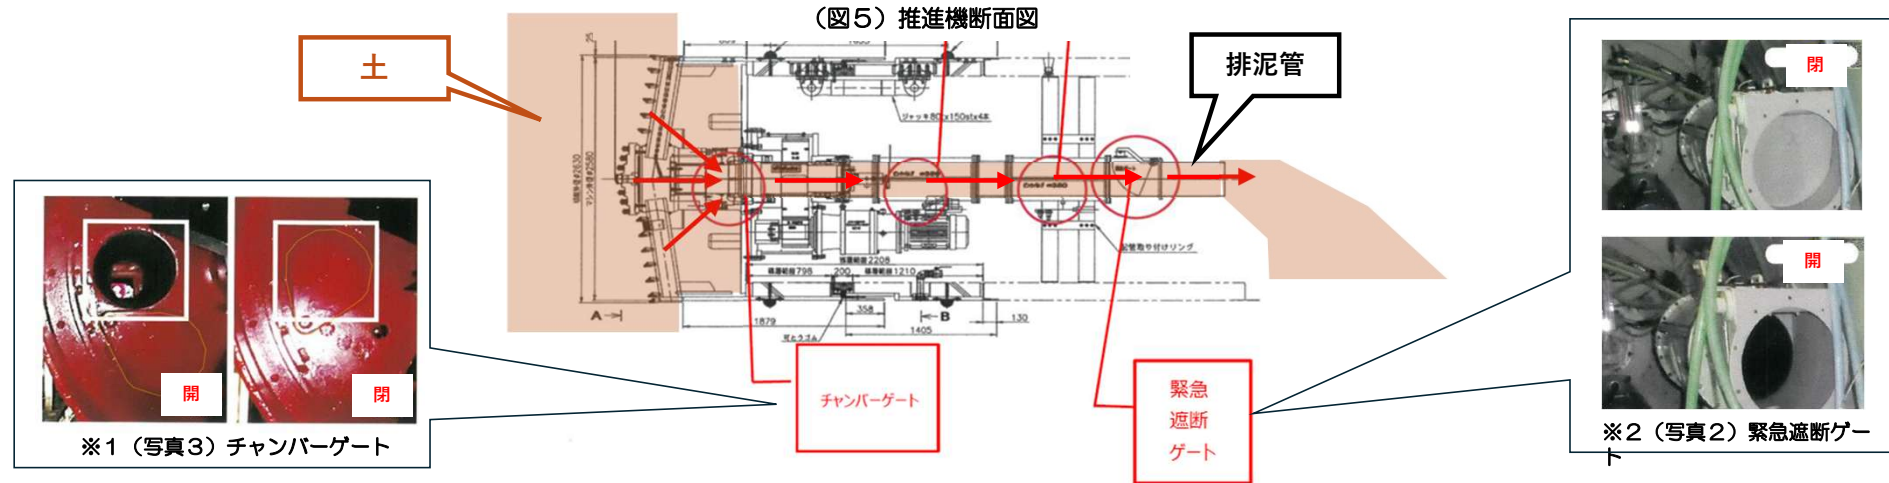
- 機内と地中側を仕切る為、閉じているはずのゲート※1が開いていたことから、掘削機排泥管から立坑内に土砂が流入した。また、その際に緊急停止装置※2が作動されなかった。(図5、写真2・3)
