# ○ 原因究明について

- ・ 令和6年9月12日に長堀抽水所雨水滞水池建屋内（西棟）でメタンガスによる爆発事故が発生
- ・ 満水の池でメタンガス発生→建屋内にガスが侵入→建屋内に滞留→引火したことが原因
- ・ メタンガスに関し、**1)発生**の主な原因→**2)侵入**の主な原因→**3)滞留**の主な原因を以下に示す

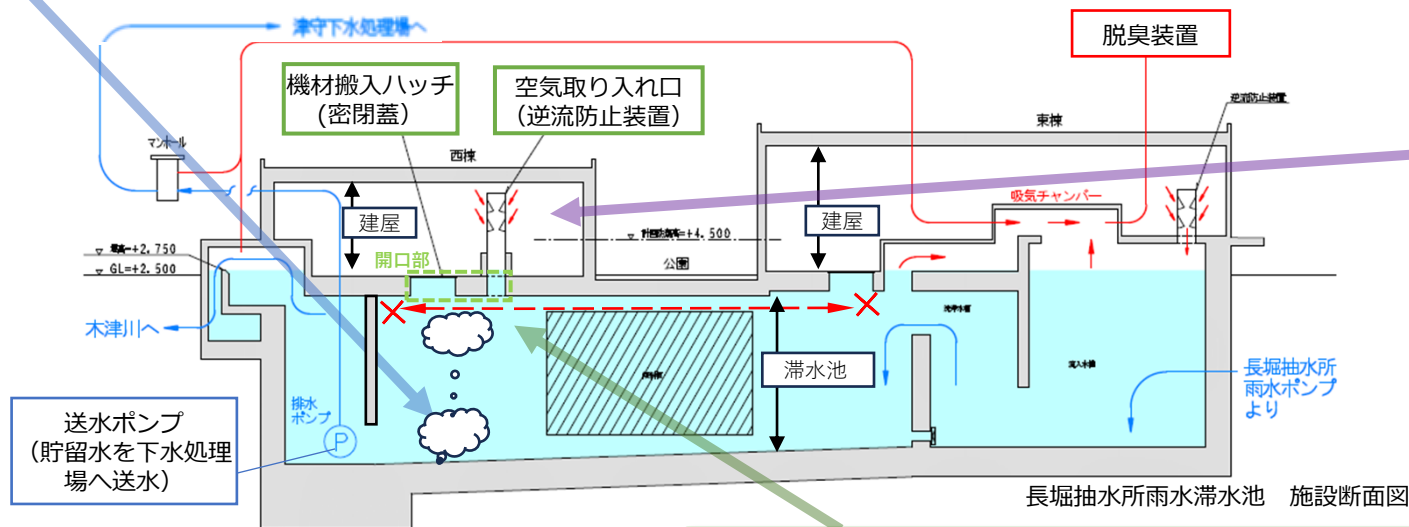
2)-① 滞水池と上部の建屋をつなぐ開口部には溢水・漏気が生じないように密閉蓋等を設置

しかし、事故発生後の調査で機材搬入ハッチ（密閉蓋）・空気取り入れ口（逆流防止装置）の2か所からメタンガスの漏気を確認した

2)-② 滞水池で発生するガスは、池内部の気体とともに吸引し、脱臭設備を通過後に池外へ排気（大気拡散）させることで、建屋への侵入を防止する仕組みを整備（赤実線 → 参照）

しかし満水になることで空気自体がなく吸引されないため、発生したガスの行き場がなくなる（発生ガスが排気されない）（赤点線 --> 参照）

2)-①②の2つの事象が同時に生じたことで、滞水池のガスが建屋内へ侵入したことが明らかとなった

2-1) 滞水池の内部での発生ガスの常時吸引と滞水池外への排気対策

- ・滞水池内部で発生するメタンガスは、開口部（機器搬入ハッチ・逆流防止装置）から建屋内に侵入をしないよう、空気とともに脱臭設備を介して、常に滞水池外に排出する機能を確保していく
