# 長堀抽水所雨水滯水池の 爆発現場の状況について

地元説明会資料  
令和 6 年 12 月 6 日

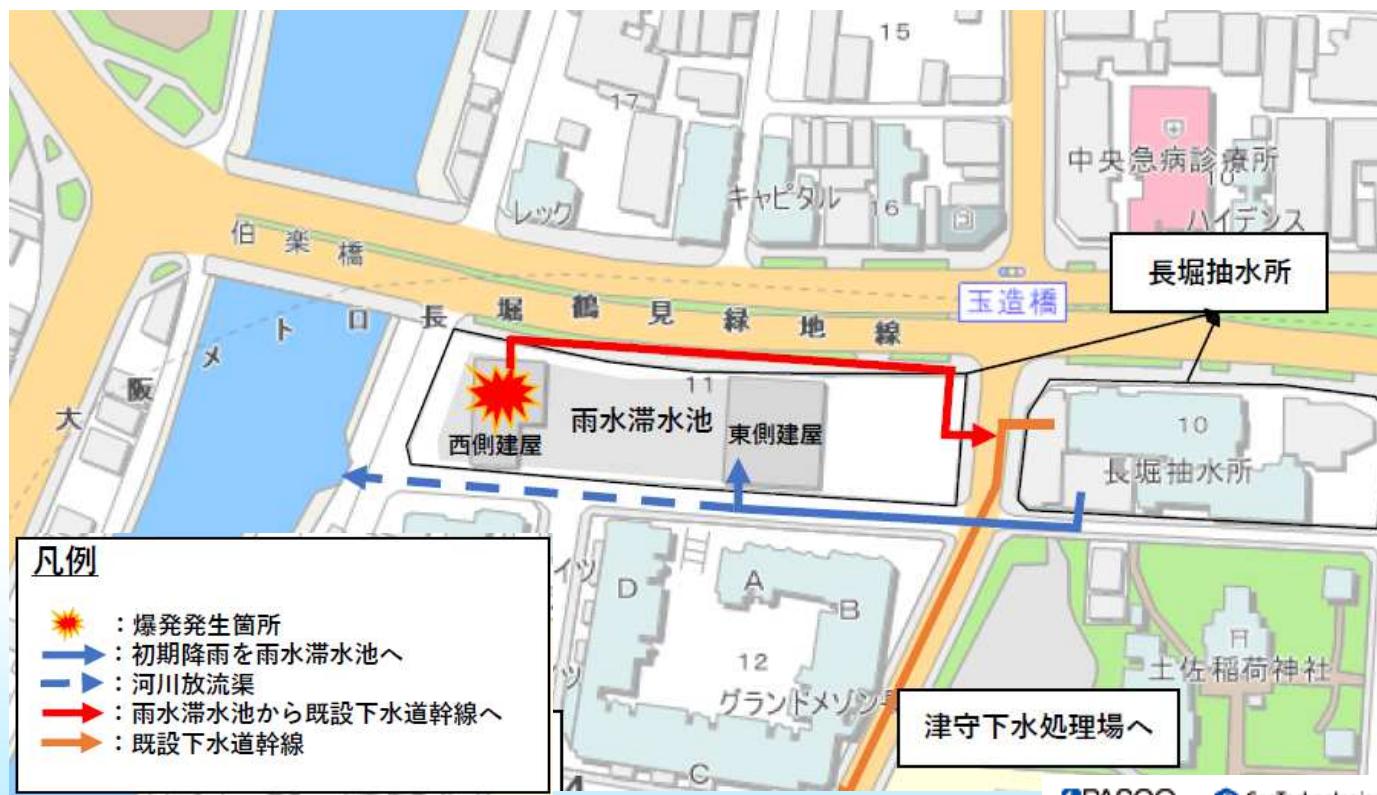
- (1) 発生日時 : 2024年9月12日（木） 12時10分頃
- (2) 発生場所 : 長堀抽水所 雨水滞水池建屋(西棟)
- (3) 事故状況 : 場内のマンホールに臭気対策を施し、排水ポンプを起動したところ、西棟建屋内で爆発
- (4) 事故現場状況

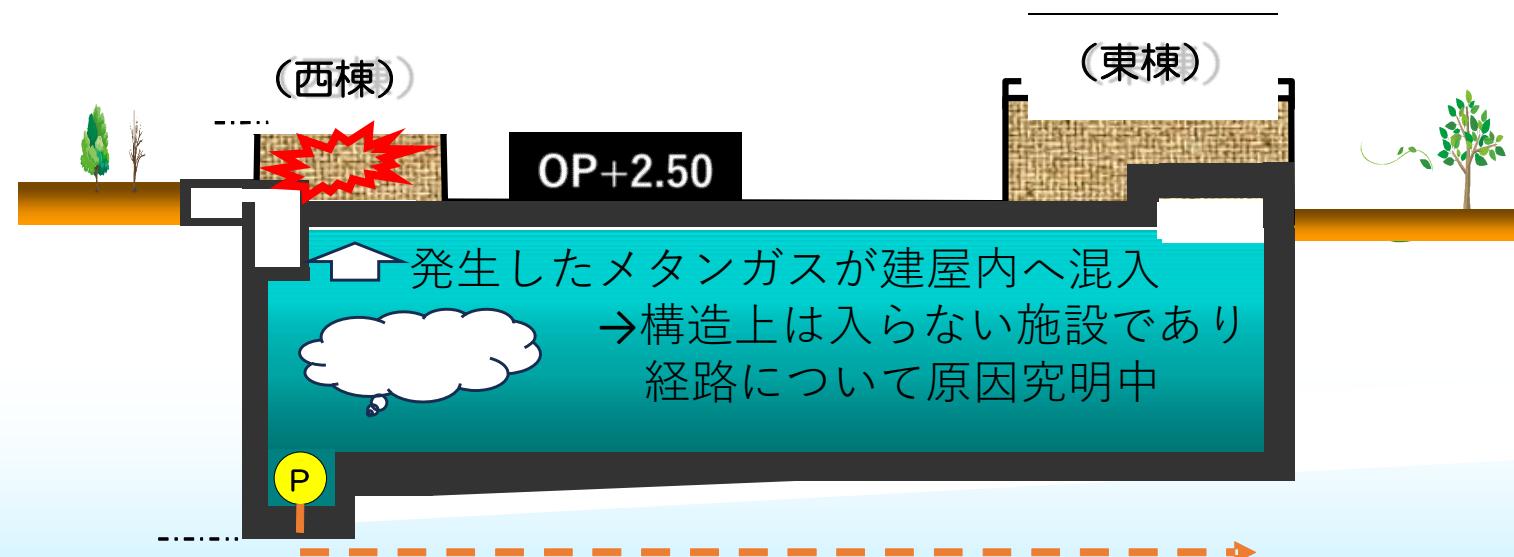
- ・西棟建屋内は、通常では滯水池の池内のガスは入る構造ではない。
- ・何らかの原因で、西棟建屋内に可燃性ガスが混入した。
- ・ポンプ運転に伴う操作盤内の火花により可燃性ガスに引火し爆発した可能性があると推測している。

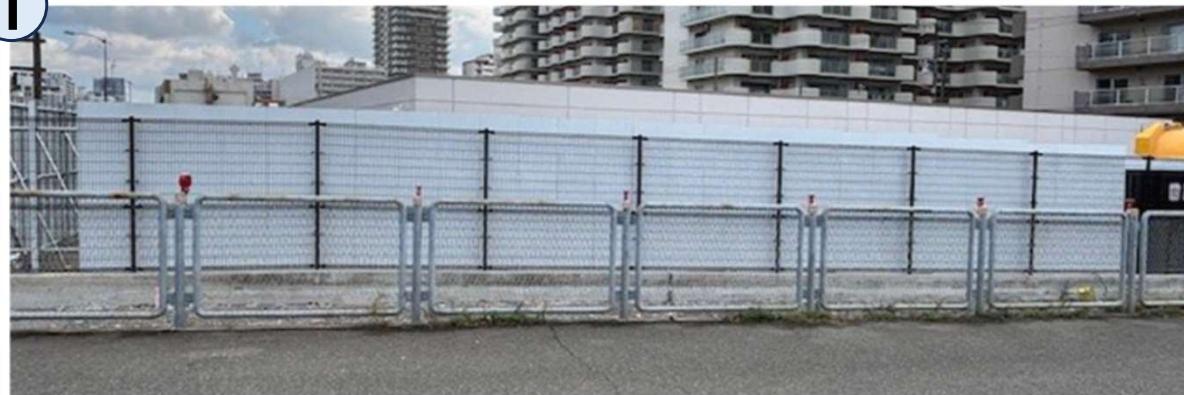
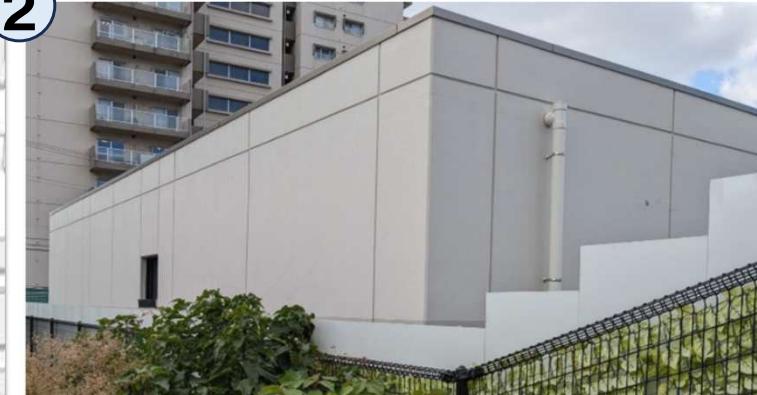
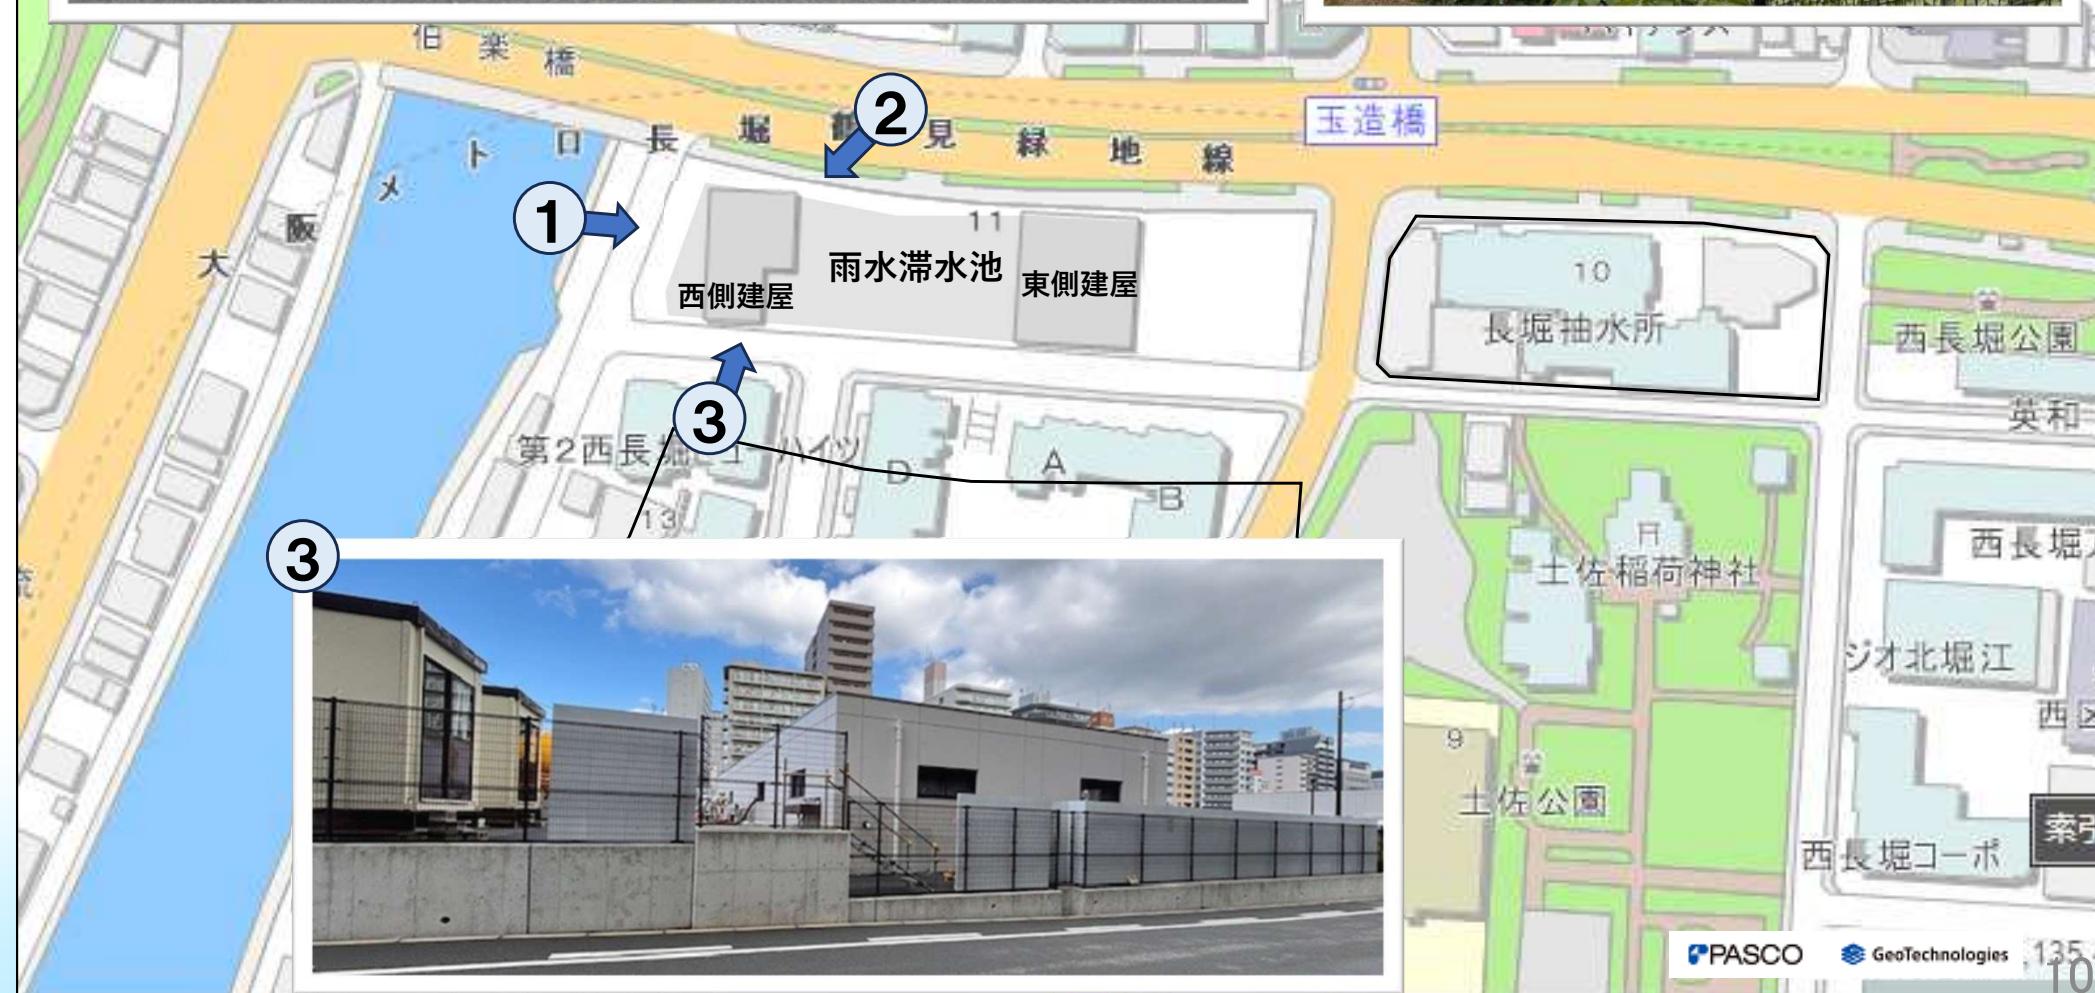
# 長堀(抽)雨水滯水池の爆発現場の状況

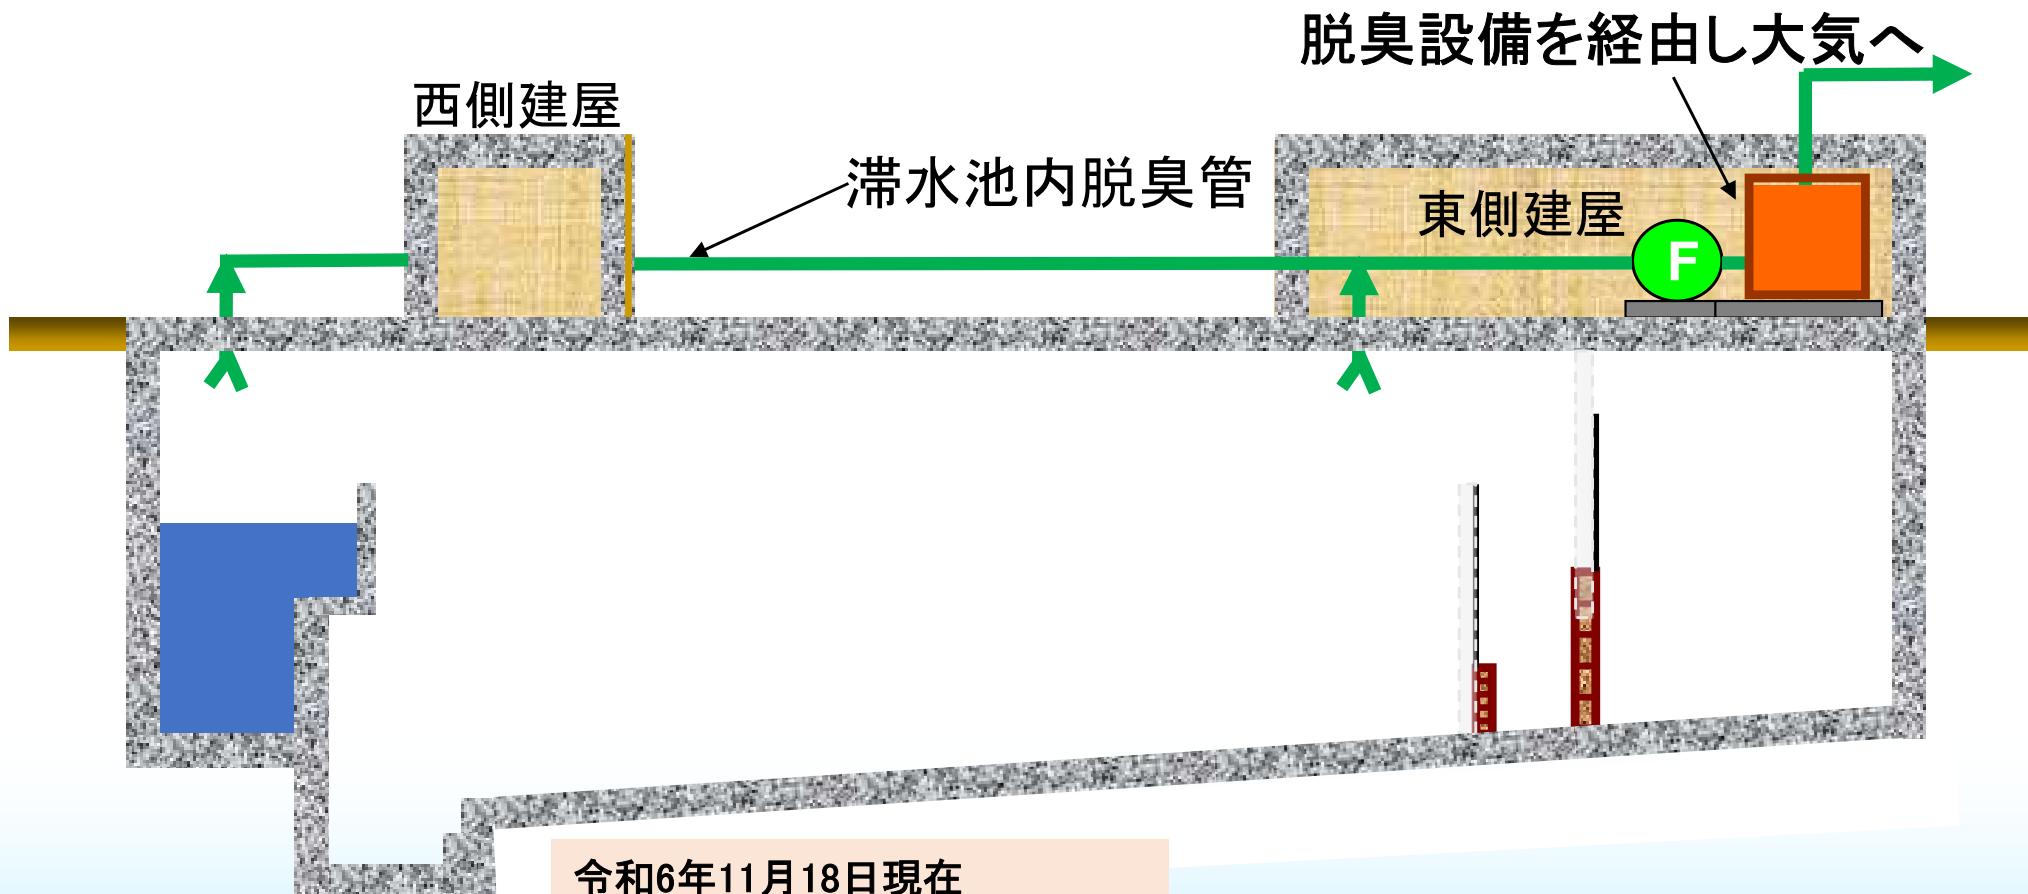
## 長堀(抽)雨水滯水池断面図(11月18日)

# 現在の長堀(抽)雨水滯水池内の水位の状況

- ・浚渫作業終了（滯水池内の汚濁物質除去完了）
