# 長堀抽水所雨水滞水池での 爆発事案の発生について

# 長堀(抽)雨水滞水池での爆発事案の発生について

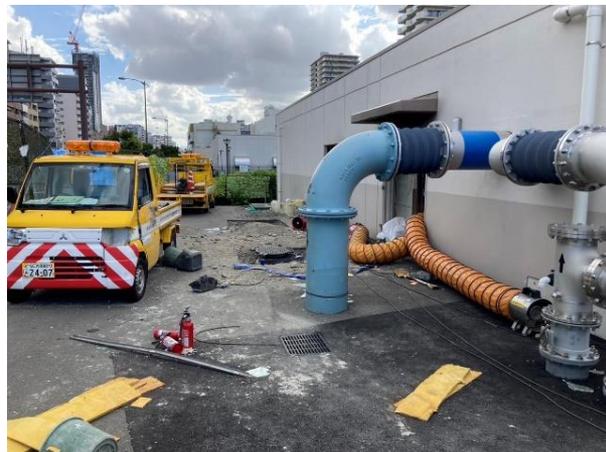
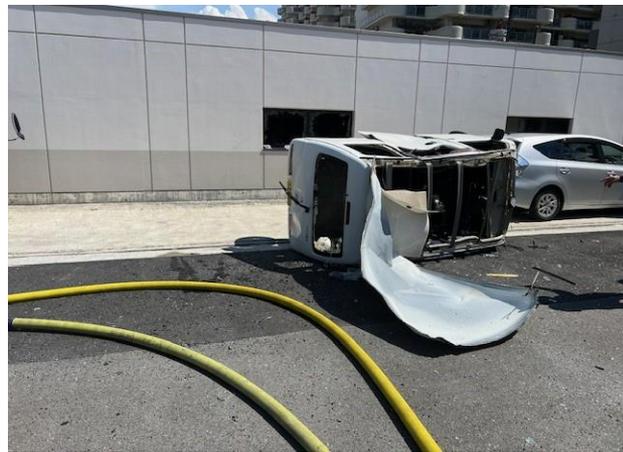
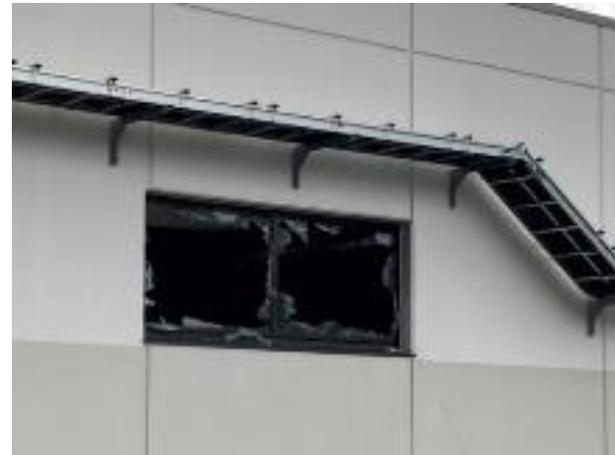
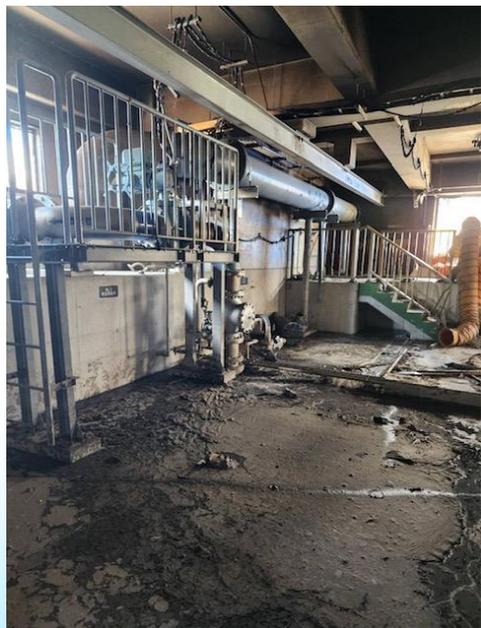
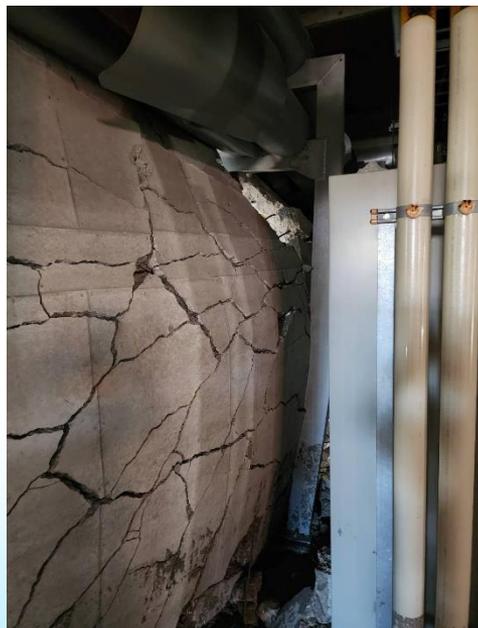
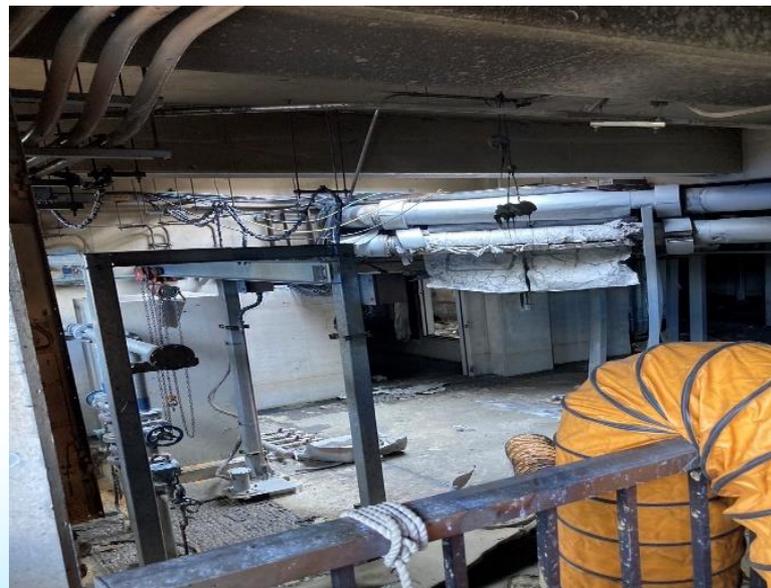
## 爆発状況について

- (1) 発生日時 : 2024年9月12日(木) 12時10分頃
- (2) 発生場所 : 長堀抽水所 雨水滞水池西側建屋内  
(令和4年度供用開始)
- (3) 事故状況 : 場内のマンホールに臭気対策を施し、排水ポンプを起動したところ、西側建屋内で爆発
- (4) 被害状況
  - ・ 人的被害 4名(いずれも軽症)  
本市職員1名、包括事業受託者2名、受注者1名
  - ・ 物的被害 近隣マンションの窓などの破損、車両の破損  
(12件 9/17現在)
- (5) 対応状況 可燃性ガス濃度を下げるため排風機による換気を継続実施中

- 爆発原因 雨水滞水池の中で発生したガスが、西側建屋内に滞留し、排水ポンプ起動時に可燃性ガスへ着火と推定【調査中】
- 当面の対応 現場において送風機による換気を継続して実施し、再爆発が発生しないよう、安全に管理する。可燃性ガス発生に対する対策について関係機関と調整しながら速やかに検討・実施
- 処理状況 通常の下水处理及び浸水対策に影響なし
