# 長堀抽水所雨水滞水池での 爆発事故の発生について

地元説明会資料  
令和 6 年 1 0 月 4 日

# 長堀(抽)雨水滞水池での爆発事故の発生について

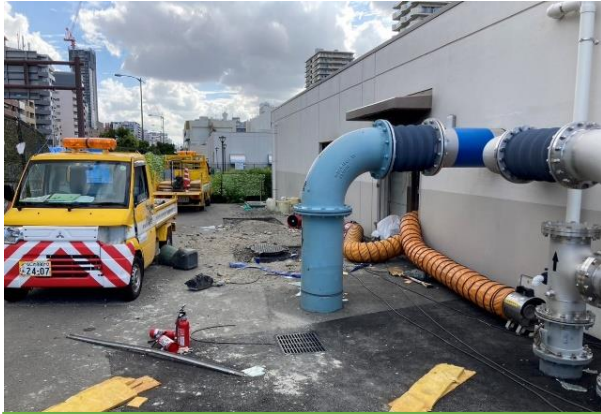
西側建屋北面の状況

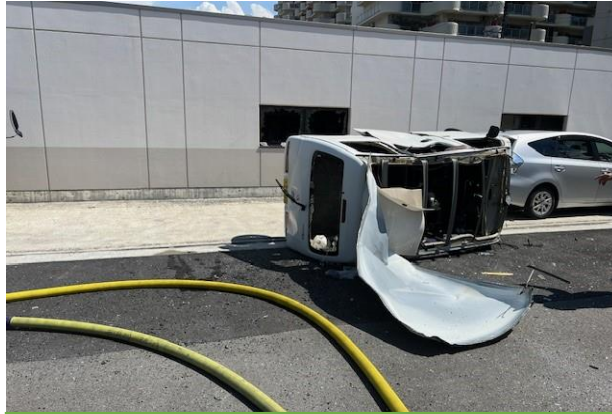
西側建屋西面の状況

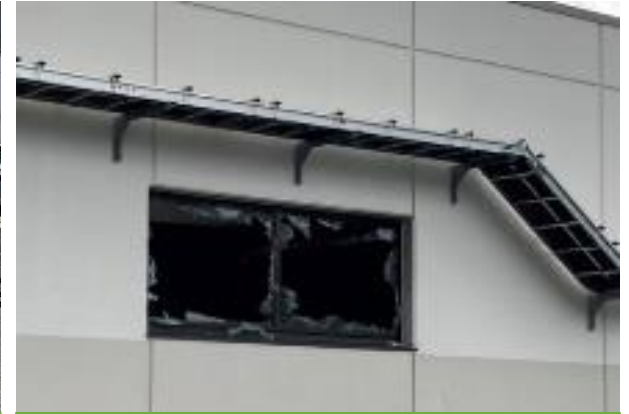
西側建屋東面の状況

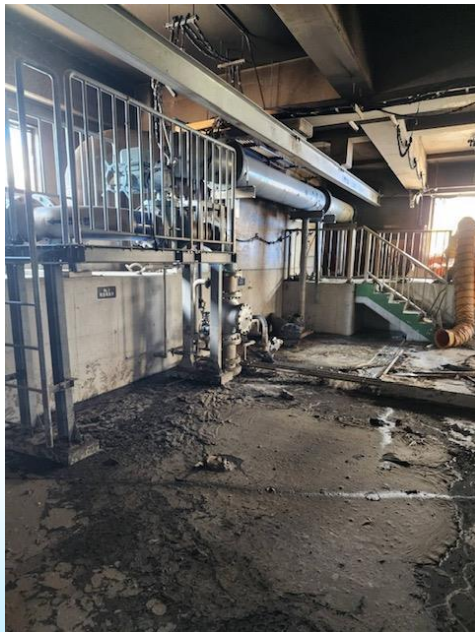
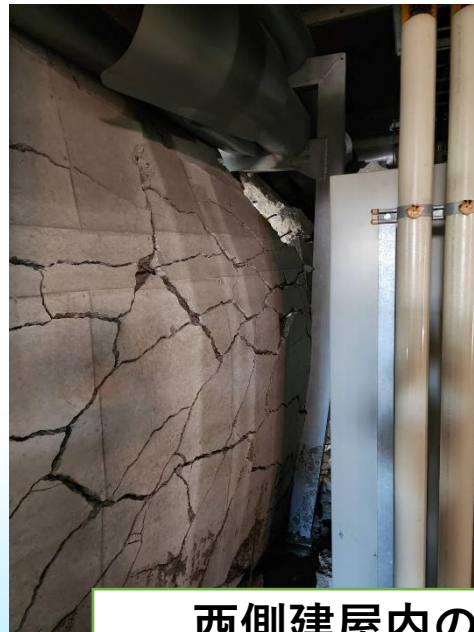
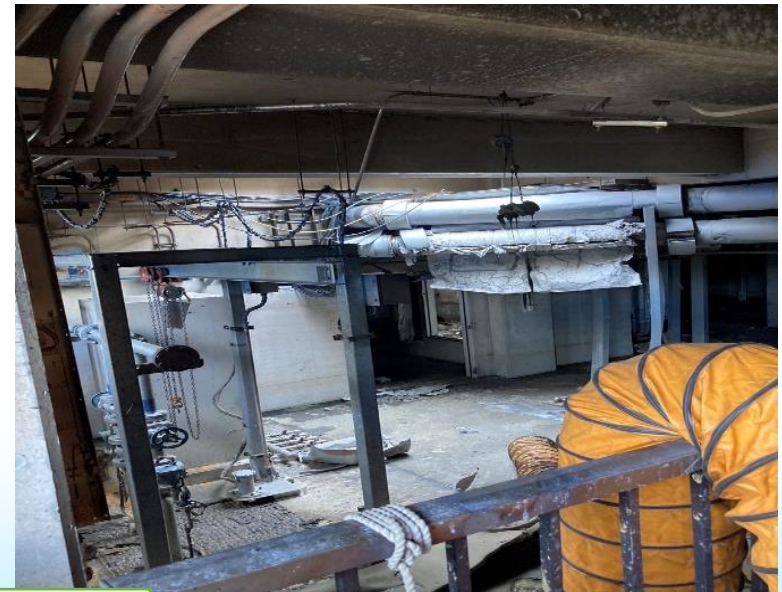
西側建屋内の状況

- 爆発原因 : 雨水滞水池の中で発生したガスが西側建屋内に滞留し、排水ポンプを起動させた際に可燃性ガスに引火したものと推定しています。【調査中】
- 当面の対応 : 送風機による換気を継続して実施し、再爆発が発生しないよう安全に管理しながら、雨水滞水池内の貯留水について排水作業を実施しました。
- 現状 : 滞水池における脱臭設備を経由した換気を行いながら、雨水滞水池内の貯留水について、今後の調査や対策を実施するため、排水作業を引き続き実施しています。  
現在、建屋内において可燃性ガスは検知されていません。
- 今後の見通し : 事故の原因究明を徹底して行い、外部有識者にもご意見を伺いながら、要因分析をもとに再発防止策を取りまとめます。
- 処理状況 : 通常の下水处理及び浸水対策に影響はありません。
