大阪湾港湾等における高潮対策検討委員会（大阪港部会）  
とりまとめ（案）

～平成30年台風第21号と同様の高潮・高波に対する浸水対策～

平成31年3月  
大阪市港湾局

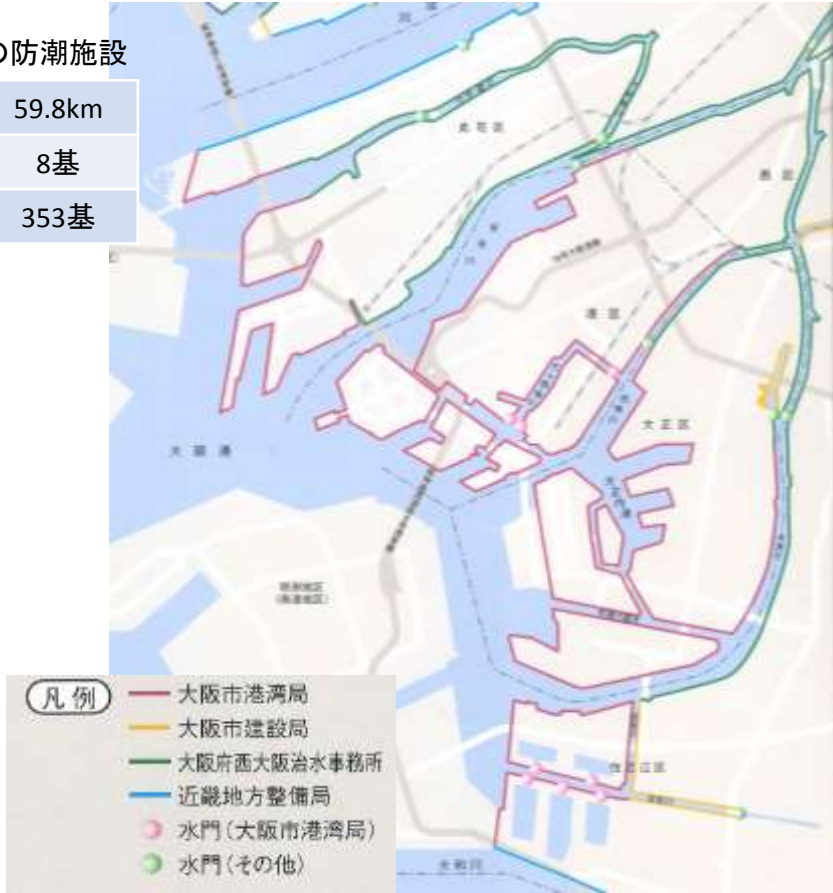
# 3. 平成30年台風第21号による大阪港の被害状況

## (1) 港湾施設等の主な被害状況

| 施設区分 | 主な被害状況 | 写真番号(P6) |
| コンテナターミナル | 各コンテナターミナルのガントリークレーンの損傷、夢洲コンテナターミナルのトランステナー(2基、民間施設)破損、コンテナの荷崩れ(約2500個)など | ④⑬ |
| フェリーターミナル | 大阪南港フェリーターミナルの歩廊橋(民間施設)の破損、駐車場の冠水、輸送用シャーシ・トラックの横転、国際フェリーターミナル等からのコンテナ(28個)流出など | ⑬ |
| 臨港道路 | 街路樹の倒木(臨港緑地とあわせて約1,900本の倒木)、飛散コンテナによる通行止めなど | ⑤⑮ |
| 臨港緑地 | 舞洲緑地のボードウォーク破損、中央突堤臨港緑地の階段破損<br>コスモスクエア海浜緑地の階段部ブロック舗装の破損、緑地の倒木など | ①⑦⑬ |
| 上屋 | 市所管上屋81棟のうち66棟において屋根の破損やシャッターの不具合など | ⑧⑰ |
| 護岸・防波堤 | 夢洲南側護岸(H護岸)の上部コンクリートブロックの破損、護岸背後の盛土の法面洗堀、南港北防波堤の破損、南港魚釣り園護岸の破損など | ②③⑫ |
| 防潮堤 | 港区・大正区の防潮堤前面への台船・小型船の乗揚げ、防潮堤階段部の破損など | ⑩⑪⑳ |

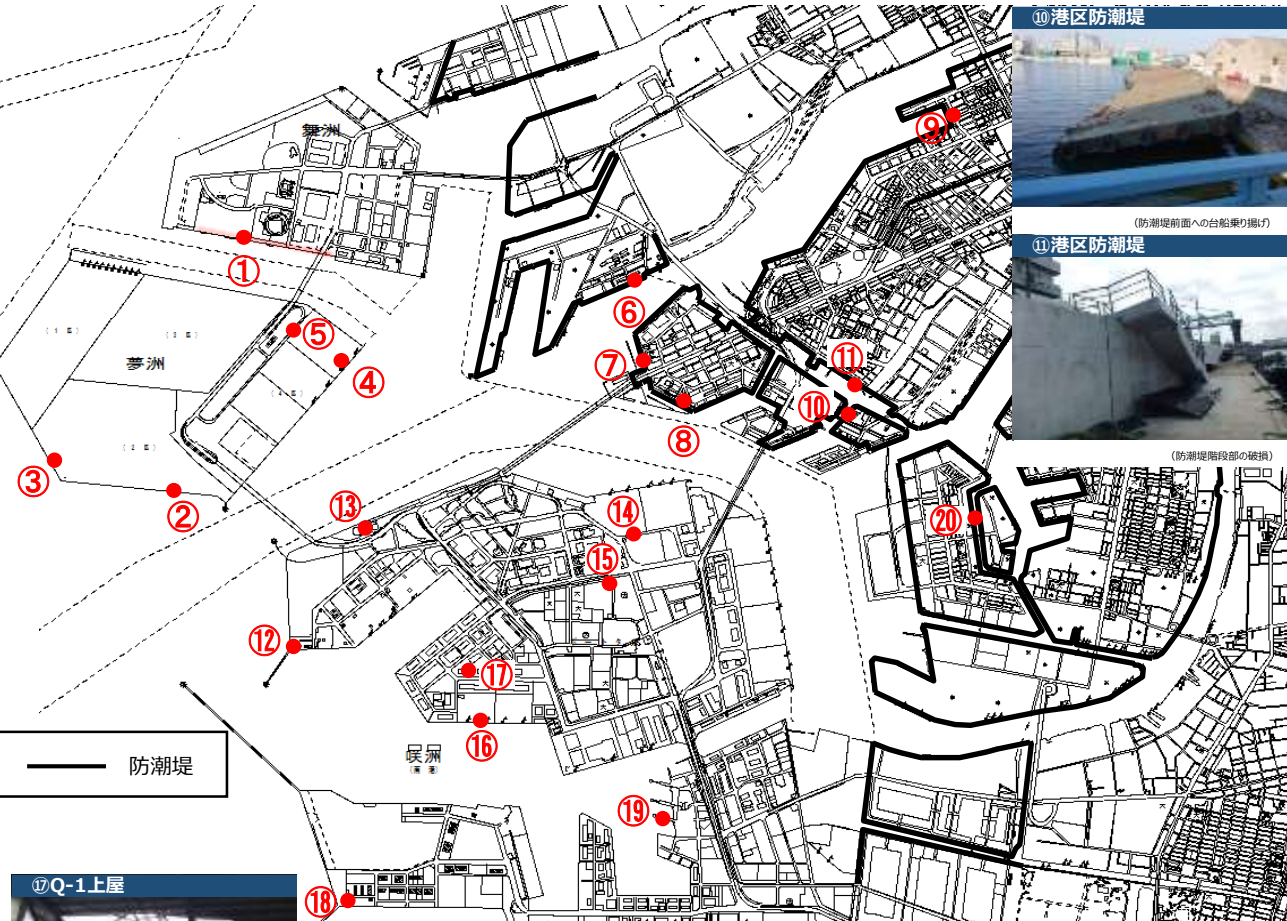
⑰Q-1上屋

(上屋屋根破損)

⑱J岸壁

(ソーラースフェン破損)

⑲大阪南港フェリーターミナル

(歩廊橋破損)

⑳大正区防潮堤

(防潮堤前面への小型船舶乗り揚げ)

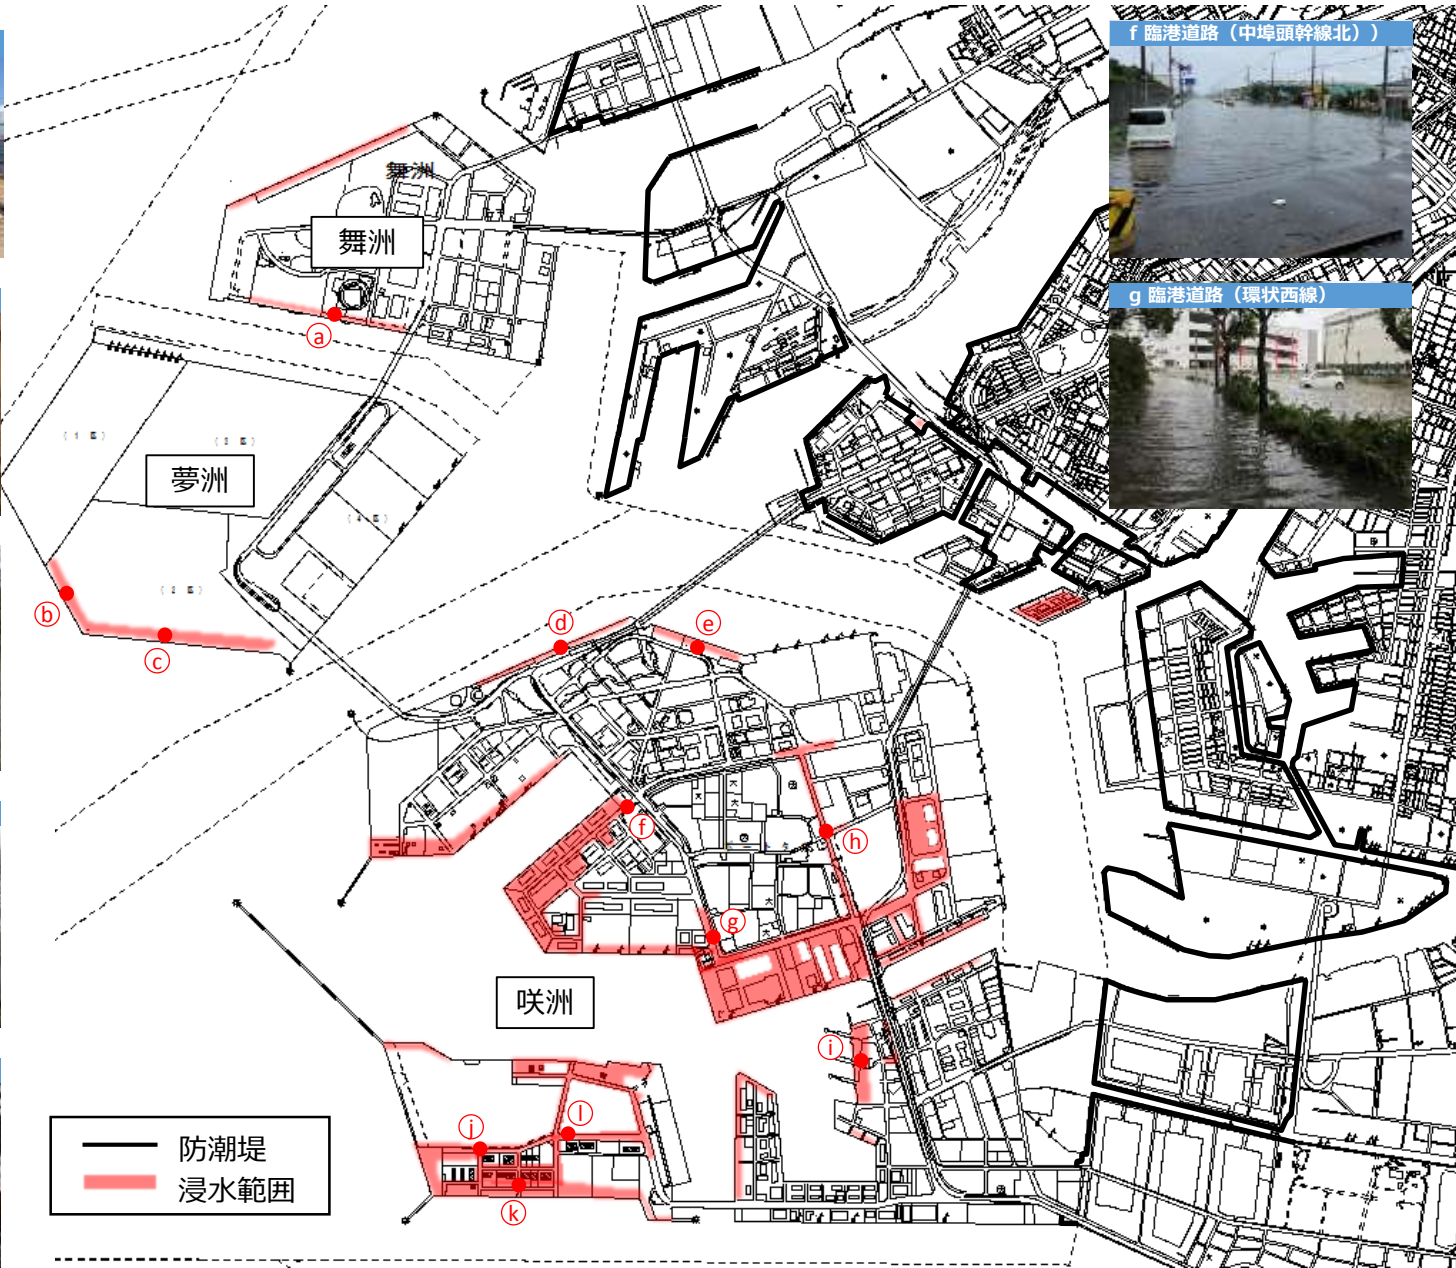
# 平成30年台風第21号による埋立地の浸水状況

- ・防潮堤より陸側においては、高潮による浸水被害は無かったものの、咲洲や夢洲など埋立地の水際線沿いの地盤の低いところを中心として、高潮や高波による被害が発生した。
- ・台風通過後の現地写真や関係者への聞き取り結果によれば、主に、J岸壁背後、ライナー埠頭背後、南港大橋北側周辺、夢洲G護岸・H護岸等において浸水が発生した。

※浸水範囲は台風通過後の現地写真や関係者への聞き取り結果をもとに港湾局で想定したもの

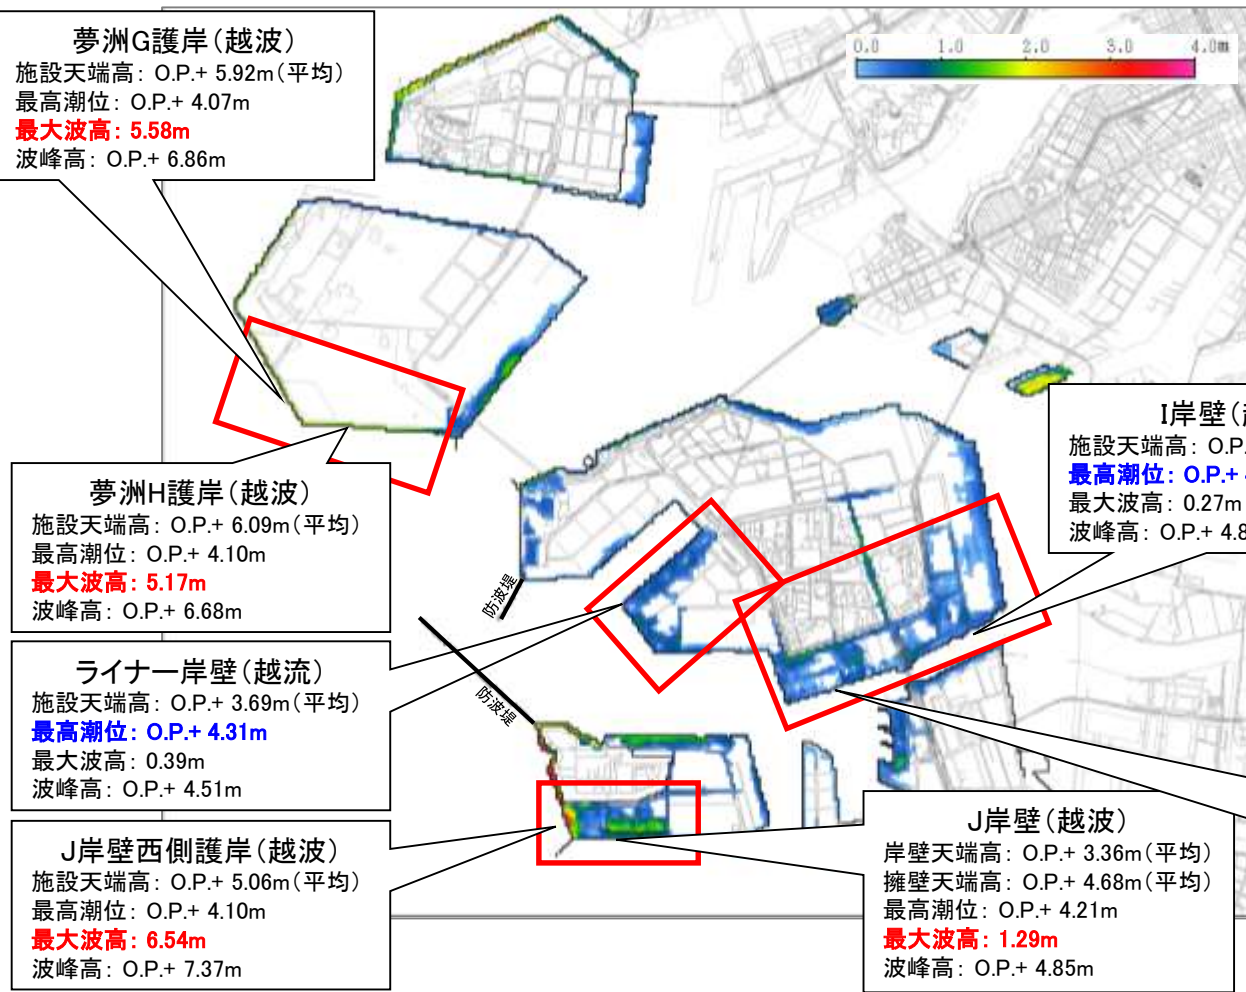
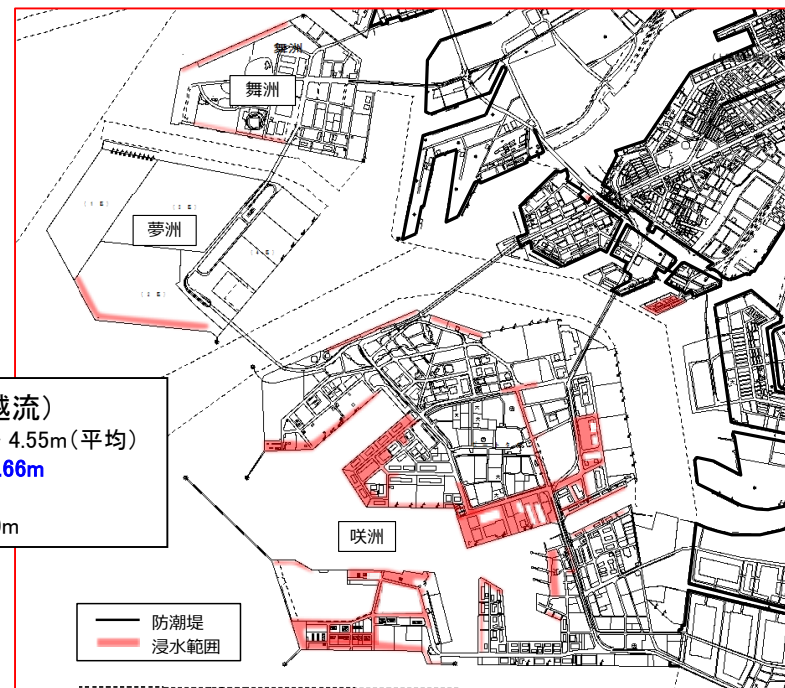
浸水被害箇所の波浪・浸水再現シミュレーション結果

- ・防波堤より外側の咲洲のJ岸壁背後では、高波の影響が比較的大きく、越波による浸水が発生するとともに、夢洲の南側でも、護岸直背後の地盤が低いエリアにおいて、越波による浸水が発生したものと推定される。
- ・防波堤より内側のライナー埠頭や南港大橋北側周辺では、開口部からの波の影響は小さいものの、台風の吸い上げ・吹き寄せによる潮位の上昇に伴い、施設天端高が低い施設において、越流による浸水が発生したものと推定される。

埋立地の浸水範囲(関係者への聞き取り調査結果等)

※浸水範囲は台風通過後の現地写真や関係者への聞き取り結果をもとに港湾局で想定したもの
