平成30年台風第21号による大阪港の被害状況について

大阪市港湾局

1. 平成30年台風第21号による港湾施設等の被害状況

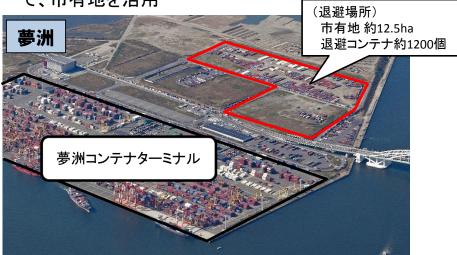
■コンテナターミナル(損傷を受けた海上コンテナの一時的な退避)

ターミナル機能の早期復旧のため、台風通過翌日(9月5日)より、台風で損傷を受けた海上コンテナの一時退避場所とし

て、市有地を活用
