# 大阪湾港湾等における高潮対策検討委員会（大阪港部会） とりまとめ

～平成30年台風第21号と同様の高潮・高波に対する浸水対策～

平成31年3月  
大阪市港湾局

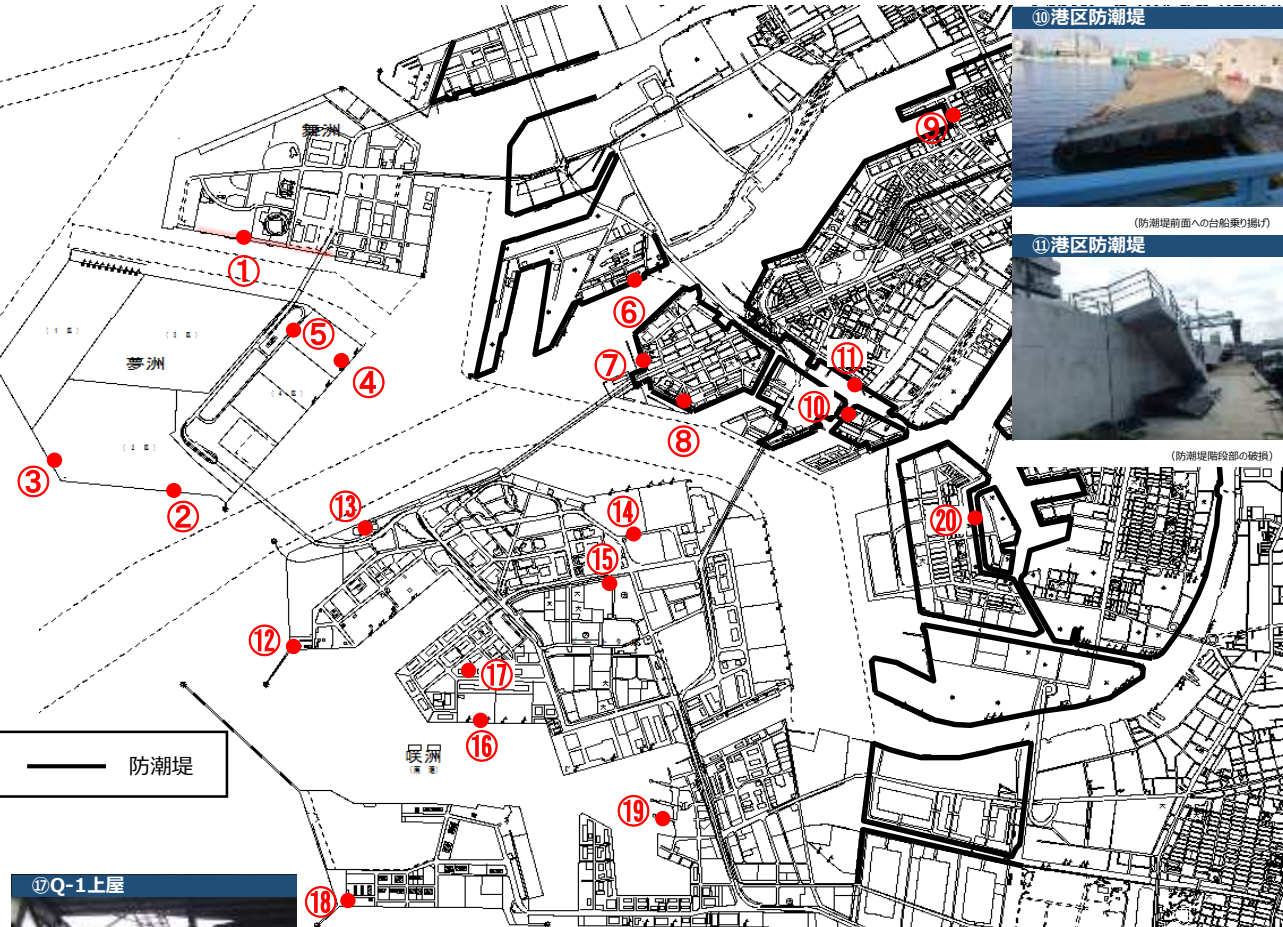
⑰Q-1上屋

(上屋屋根破損)

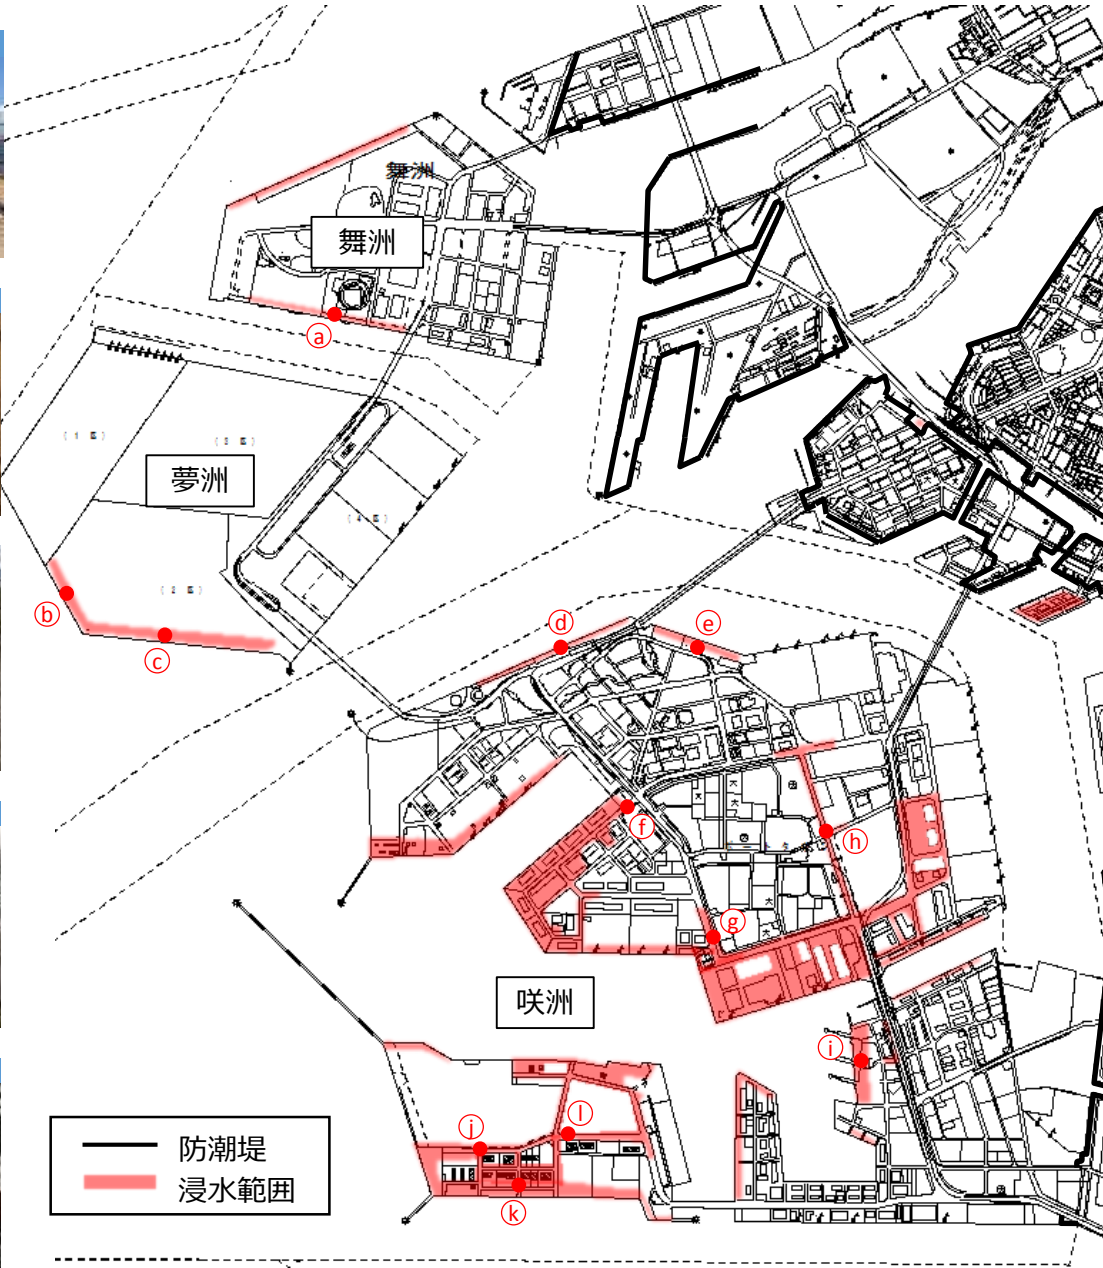
- ・防潮堤より陸側においては、高潮による浸水被害は無かったものの、咲洲や夢洲など埋立地の水際線沿いの地盤の低いところを中心として、高潮や高波による被害が発生した。
- ・台風通過後の現地写真や関係者への聞き取り結果によれば、主に、J岸壁背後、ライナー埠頭背後、南港大橋北側周辺、夢洲G護岸・H護岸等において浸水が発生した。

※浸水範囲は台風通過後の現地写真や関係者への聞き取り結果をもとに港湾局で想定したもの
