# 高潮被害軽減に向けての検討状況

平成31年2月12日

# 大阪湾港湾等における高潮対策検討委員会の設置

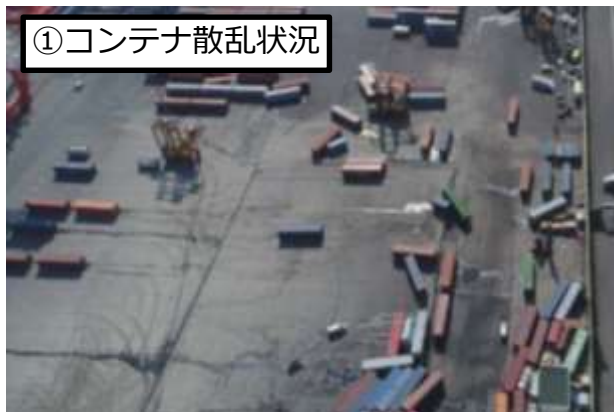
①コンテナ散乱状況

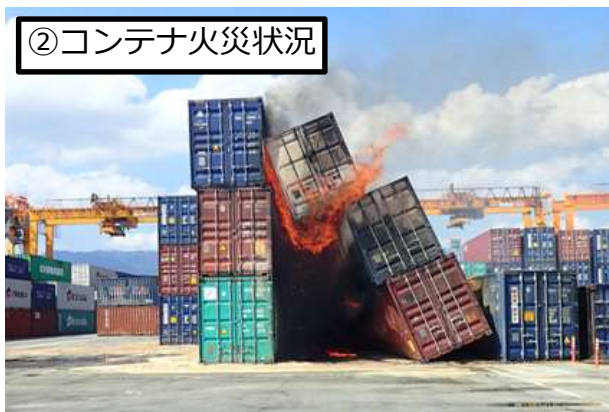
②コンテナ火災状況

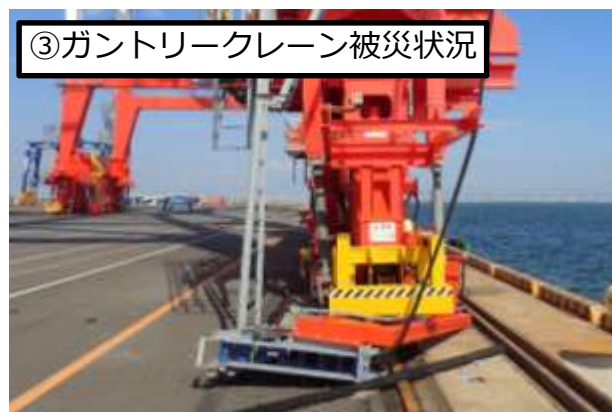
③ガントリークレーン被災状況

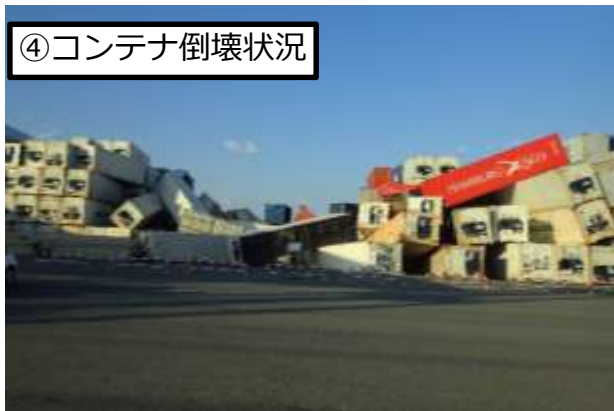
④コンテナ倒壊状況

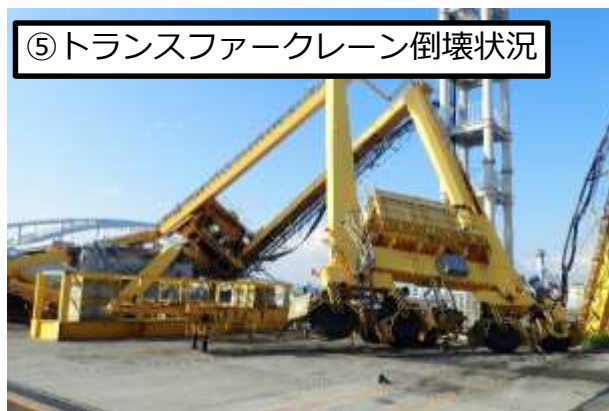
⑤トランスファークレーン倒壊状況

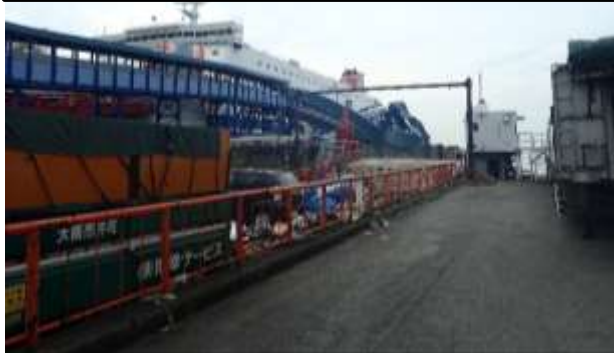
⑥ボーディングブリッジ倒壊状況（全景）

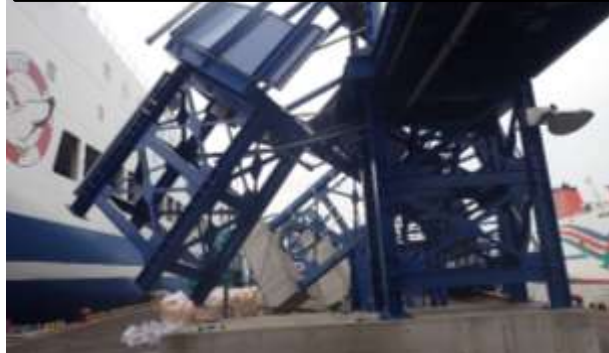
⑦ボーディングブリッジ倒壊状況（近景）

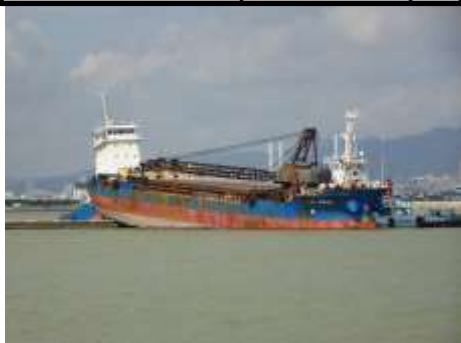
⑧船舶の乗上げ(防波堤損壊)

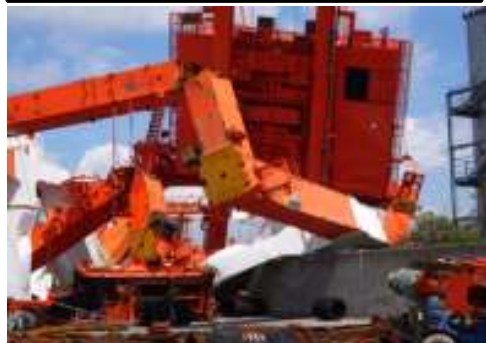
⑨クレーン倒壊（防潮堤損壊）

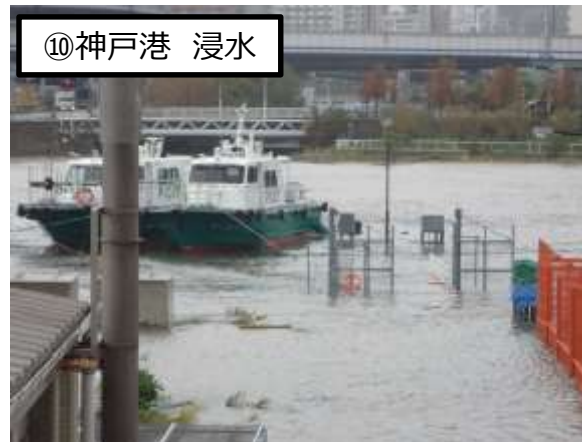
⑩神戸港 浸水

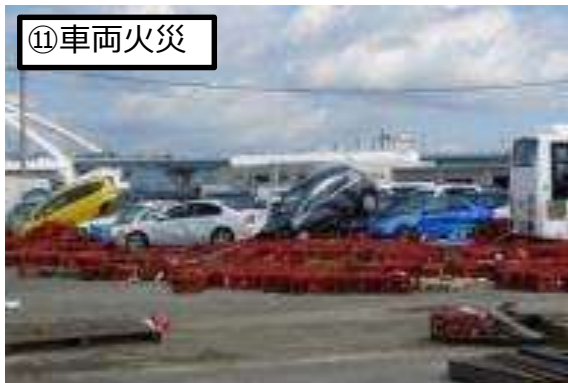
⑪車両火災

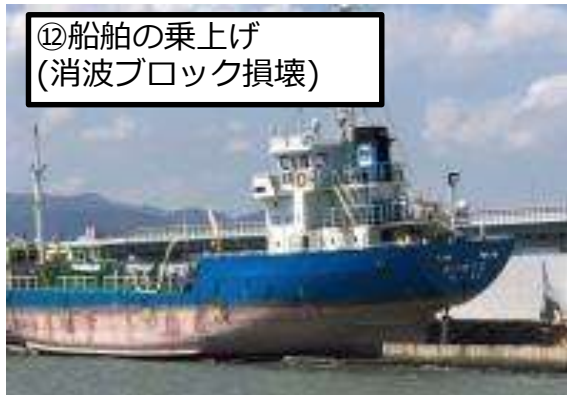
⑫船舶の乗上げ  
(消波ブロック損壊)

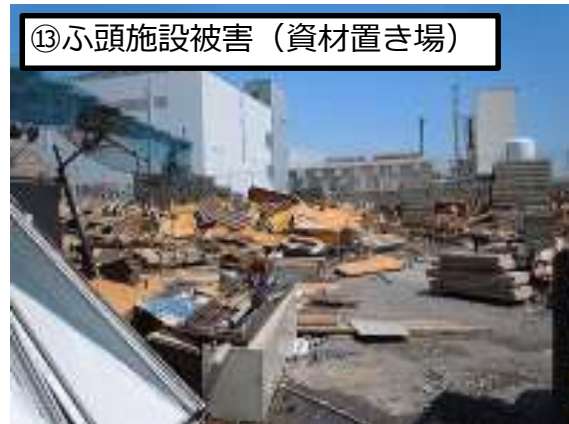
⑬ふ頭施設被害 (資材置き場)

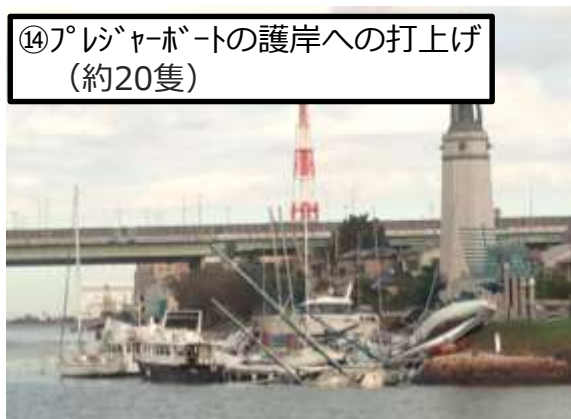
⑭プレジャーボートの護岸への打上げ  
(約20隻)

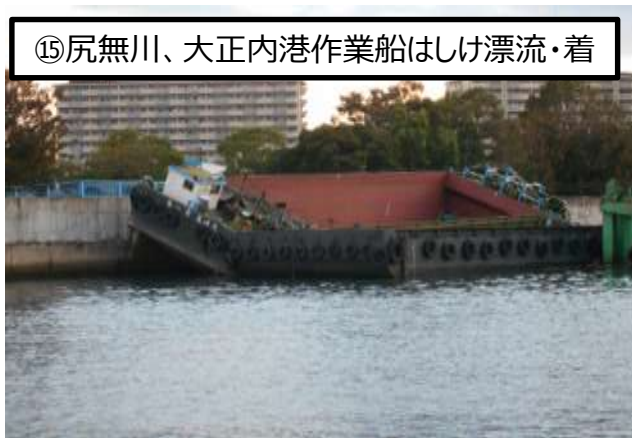
⑮尻無川、大正内港作業船はしけ漂流・着

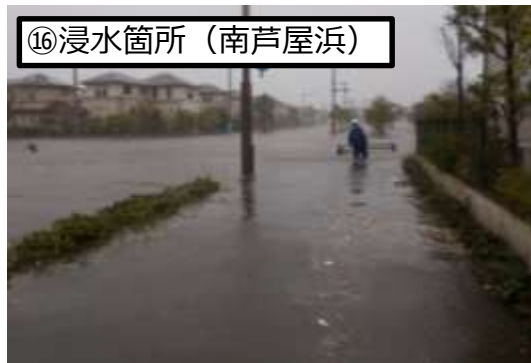
⑯浸水箇所（南芦屋浜）

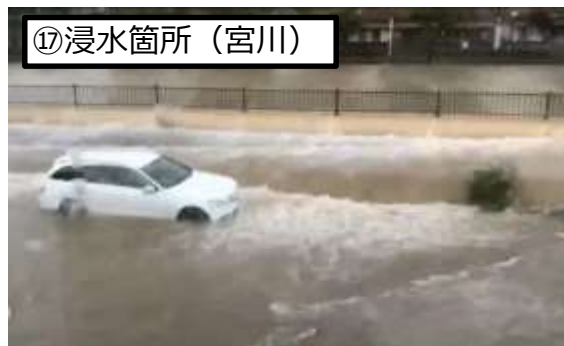
⑰浸水箇所（宮川）

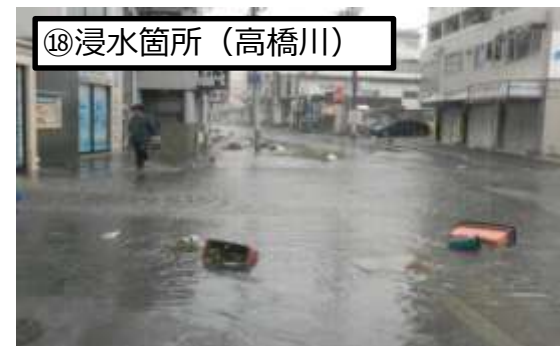
⑱浸水箇所（高橋川）

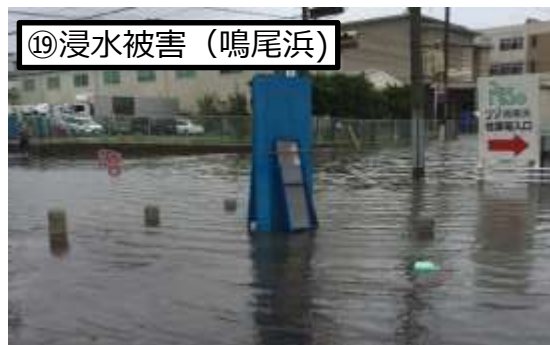
⑲浸水被害（鳴尾浜）

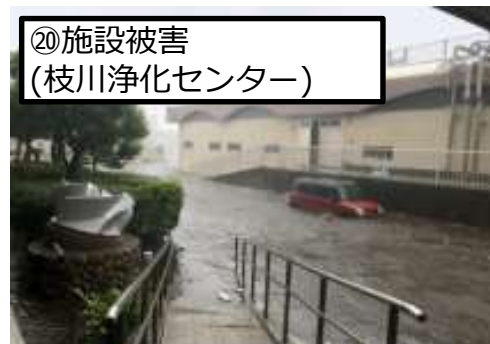
⑳施設被害  
(枝川浄化センター)
