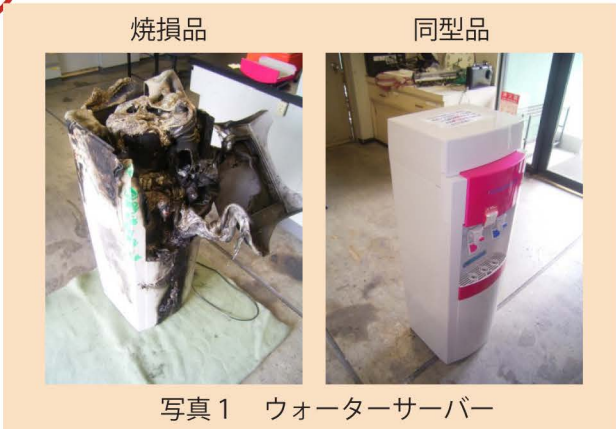
写真1 ウォーターサーバー

劣化となり異常発熱し、内部の電極において短絡を起こした結果出火し、周囲の可燃物を焼損したと考えられた。鑑識としての結果はコンデンサからの出火となったが、消防側がさらに詳しい調査と今後の対応策を検討するようにメーカーに強く要望した。途中経過を消防側に報告してきたメーカーにその都度、報告内容を確認し、疑問点があれば投げかけ、安全対策について消防とメーカーが相互に理解し、十分に納得でき

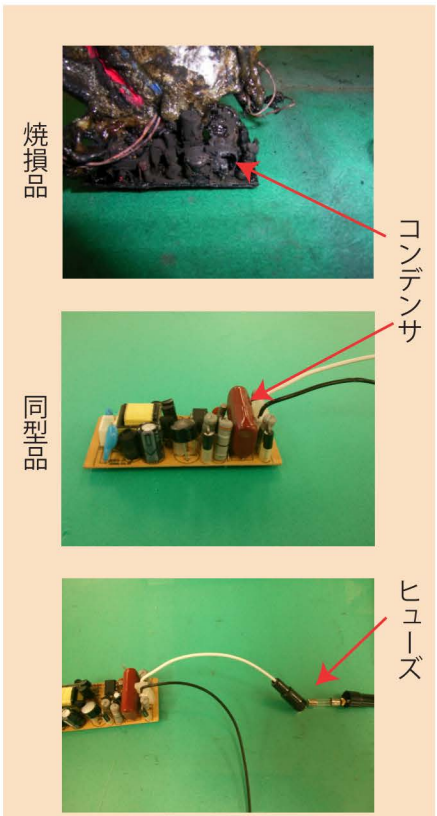
写真2 オゾン発生器基板及びヒューズ

るよう根気強くメーカーとの折衝を継続した。
 当該製品にはコンデンサの先に接続する配線に安全装置として電流ヒューズが装着されており**写真2**、短絡による電流量の増大によって電路を遮断する構造となっている。メーカーが実施した再現実験では、コンデンサの出火時に検知した電流は1Aであった。当該製品には1Aのヒューズが装着されていたが、ヒューズは切れなかった。メーカーの説明ではヒューズの特性として規格の1.5倍まで数十分は耐えられるように作られており、すぐに切れるものではないとのことであった。実験でも1Aのヒューズでは5回中1回発火したが、

0.3A以下では発火に至らなかった。この結果からメーカーはリコールを発表し、全国に18万台出回っている当該製品の電流ヒューズの規格を1Aからさらに安全性の高い0.08Aに変更してこれを交換するとともに、基板を収納するカバーにおいても着火しやすい形状・材質から、難燃性の高い材質に変更し再発防止対策を実施した。これにより現在までに約9割にあたる16万台の改修が完了している。
